## Haltungsinspektion - 29.04.2025 - 275-280

| Projektname<br><b>Fundermax St. Veit</b> | Video-Speichermedium<br>sonst. Wechseldatenträger | Fahrzeug<br><b>VI 944 FX</b> | Untersucher<br><b>Patrick Gallmayer</b> | Auftragsnummer<br><b>01</b> |

| Straße<br><b>Klagenfurter Straße 87-89</b> | Knotentyp oben<br><b>Schacht</b> | Haltung Länge [m]<br><b>9,50</b> |

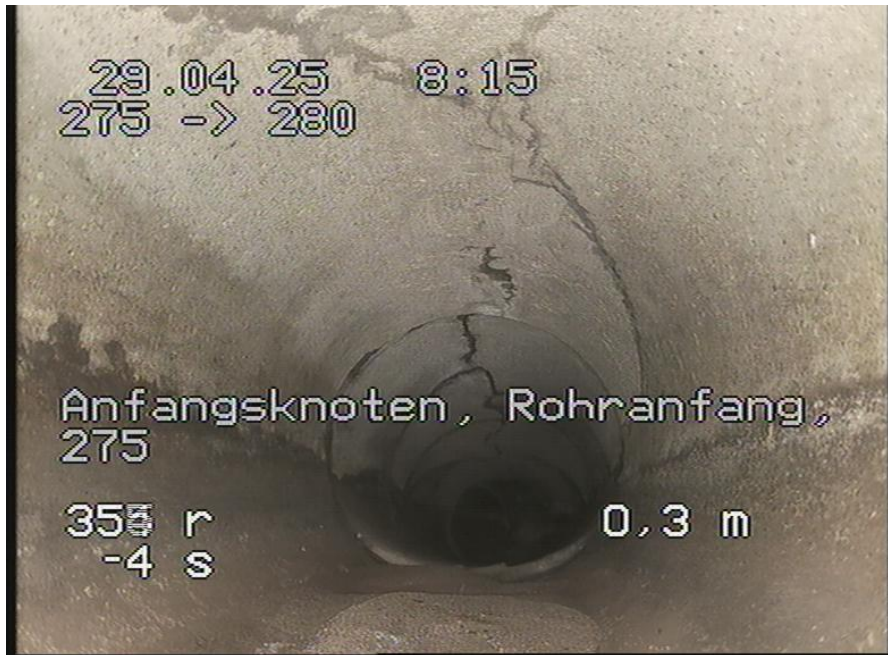
275-280\_408.jpg, 00:00:00, 0.00m  
Anfangsknoten, Rohranfang, 275

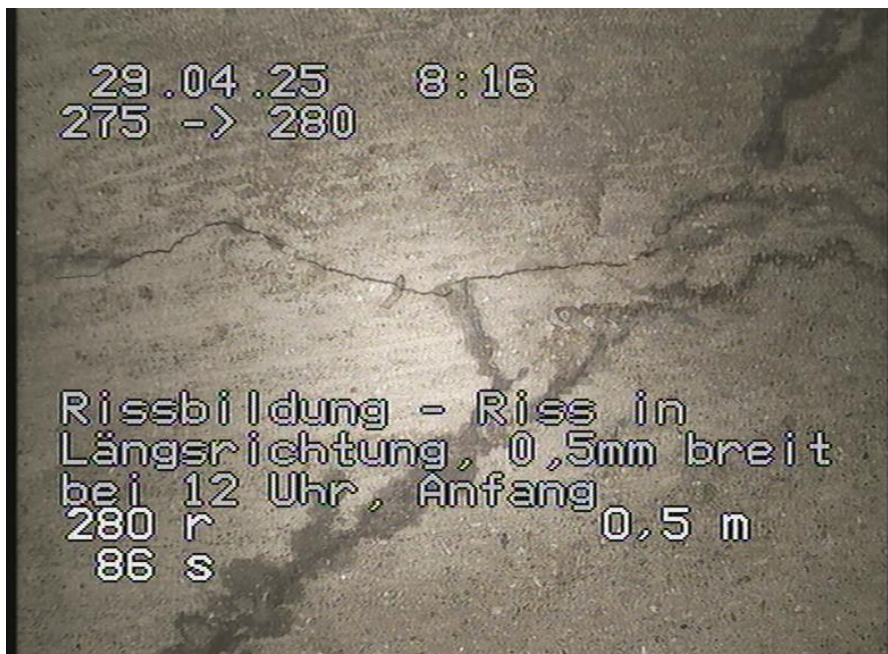
| 1:70 | m+ | Kürzel | Beobachtung | Zeit | Foto | Stufe |
|---|---|---|---|---|---|---|
| | 0.50 | A01 BABBA | Rissbildung - Riss in Längsrichtung, 0,5mm breit bei 12 Uhr, Anfang | 00:00:24 | 275-280_4<br>09.jpg | |

275-280\_409.jpg, 00:00:24, 0.50m  
Rissbildung - Riss in Längsrichtung, 0,5mm breit bei 12 Uhr, Anfang

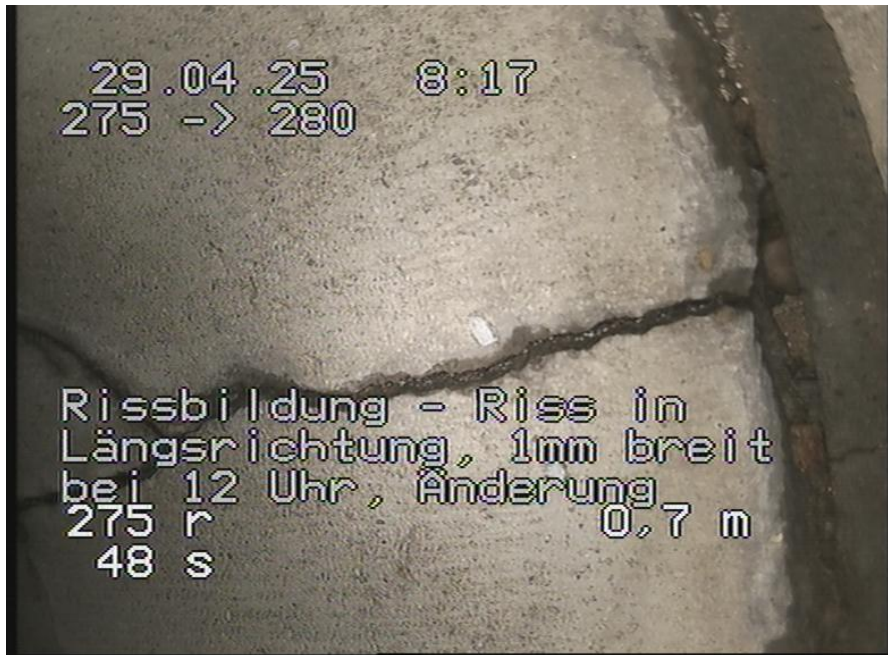
| 1:70 | m+ | Kürzel | Beobachtung | Zeit | Foto | Stufe |
|---|---|---|---|---|---|---|
| | 0.70 | C01 BABBA | Rissbildung - Riss in Längsrichtung, 1mm breit bei 12 Uhr, Änderung | 00:00:53 | 275-280_4<br>10.jpg | 2 |

275-280\_410.jpg, 00:00:53, 0.70m  
Rissbildung - Riss in Längsrichtung, 1mm breit bei 12 Uhr, Änderung

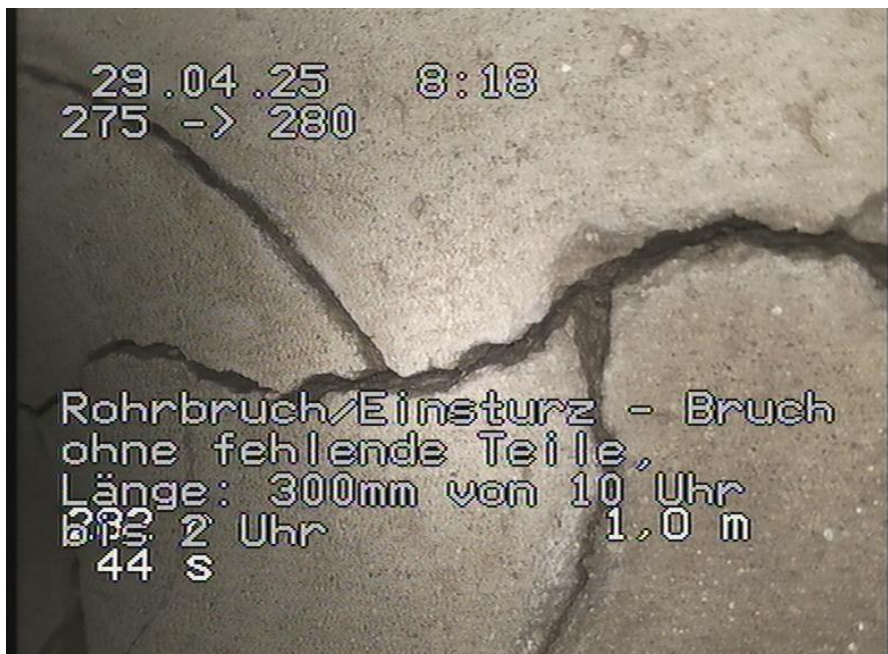
| 1:70 | m+ | Kürzel | Beobachtung | Zeit | Foto | Stufe |
|---|---|---|---|---|---|---|
| | 1.00 | BACA | Rohrbruch/Einsturz - Bruch ohne fehlende Teile, Länge: 300mm von 10 Uhr bis 2 Uhr | 00:01:15 | 275-280_4<br>11.jpg | 3 |

275-280\_411.jpg, 00:01:15, 1.00m  
Rohrbruch/Einsturz - Bruch ohne fehlende Teile, Länge: 300mm von 10 Uhr bis 2 Uhr

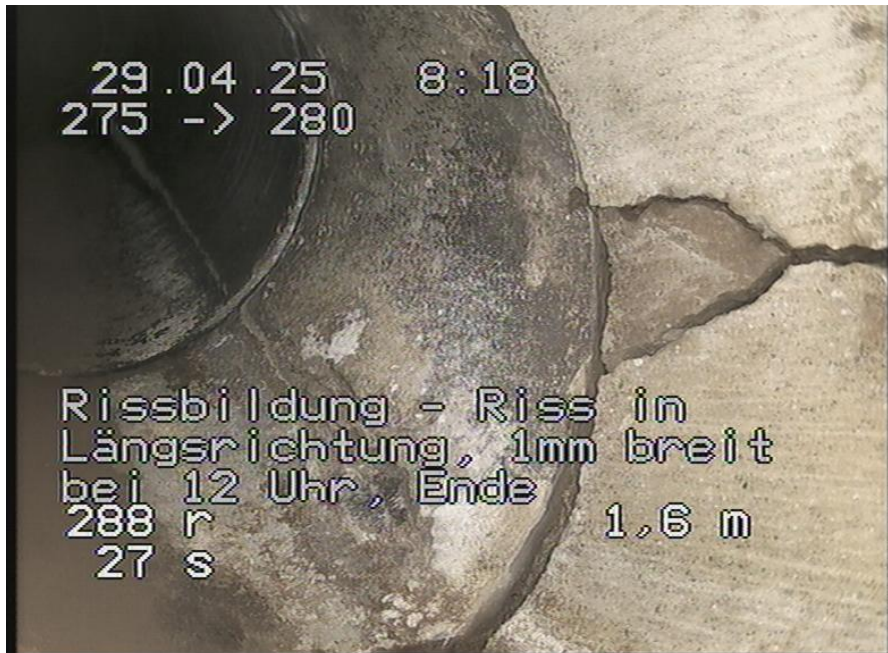
| 1:70 | m+ | Kürzel | Beobachtung | Zeit | Foto | Stufe |
|---|---|---|---|---|---|---|
| | 1.60 | B01 BABBA | Rissbildung - Riss in Längsrichtung, 1mm breit bei 12 Uhr, Ende | 00:01:51 | 275-280_4<br>12.jpg | 2 |

275-280\_412.jpg, 00:01:51, 1.60m  
Rissbildung - Riss in Längsrichtung, 1mm breit bei 12 Uhr, Ende

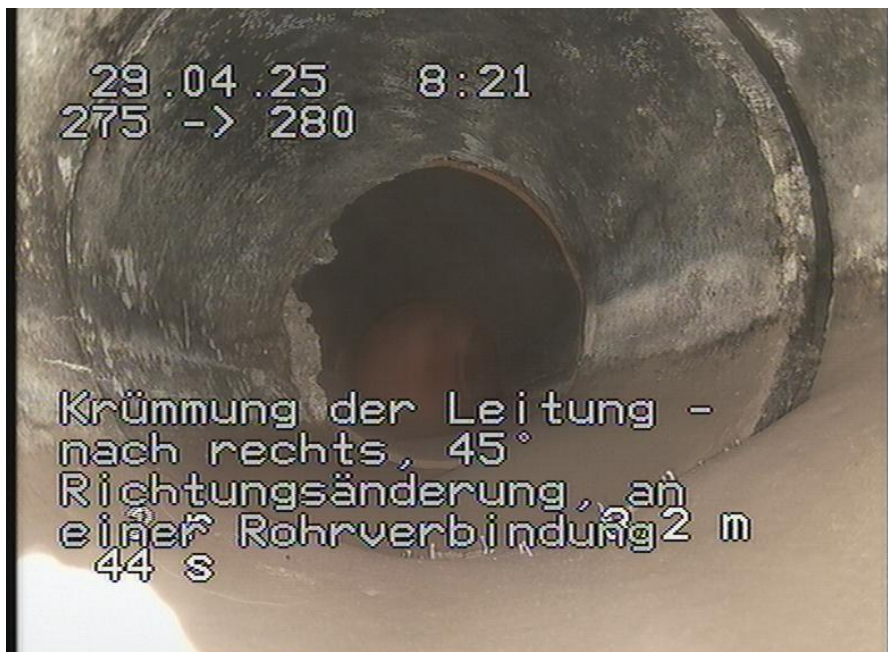
| 1:70 | m+ | Kürzel | Beobachtung | Zeit | Foto | Stufe |
|---|---|---|---|---|---|---|
| | 3.20 | BCCBY | Krümmung der Leitung - nach rechts, 45° Richtungsänderung, an einer Rohrverbindung | 00:03:20 | 275-280_4<br>13.jpg | |

275-280\_413.jpg, 00:03:20, 3.20m  
Krümmung der Leitung - nach rechts, 45° Richtungsänderung, an einer Rohrverbindung

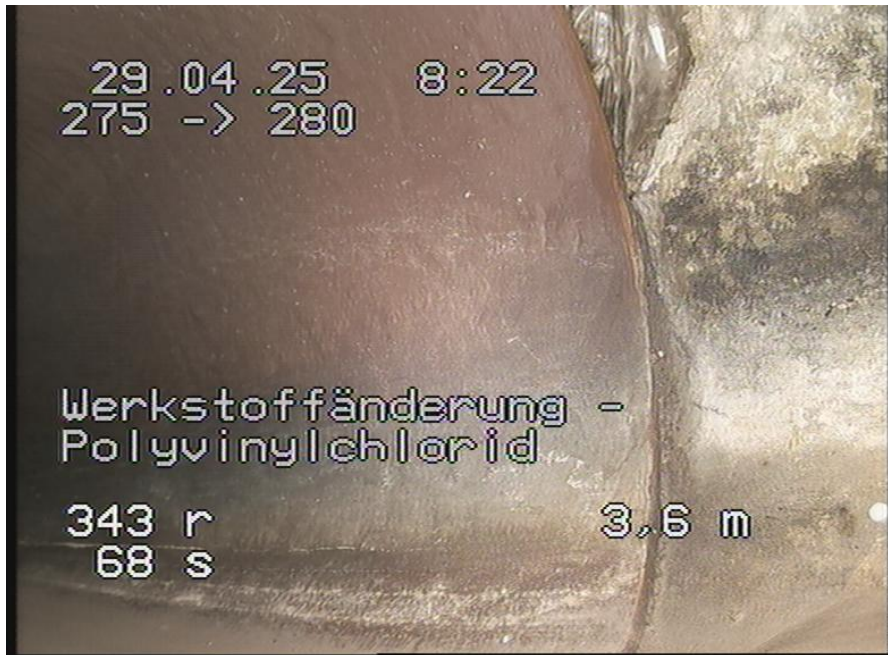
| 1:70 | m+ | Kürzel | Beobachtung | Zeit | Foto | Stufe |
|---|---|---|---|---|---|---|
| | 3.60 | AEDPVC | Werkstoffänderung - Polyvinylchlorid | 00:03:53 | 275-280_4<br>14.jpg | |

275-280\_414.jpg, 00:03:53, 3.60m  
Werkstoffänderung - Polyvinylchlorid

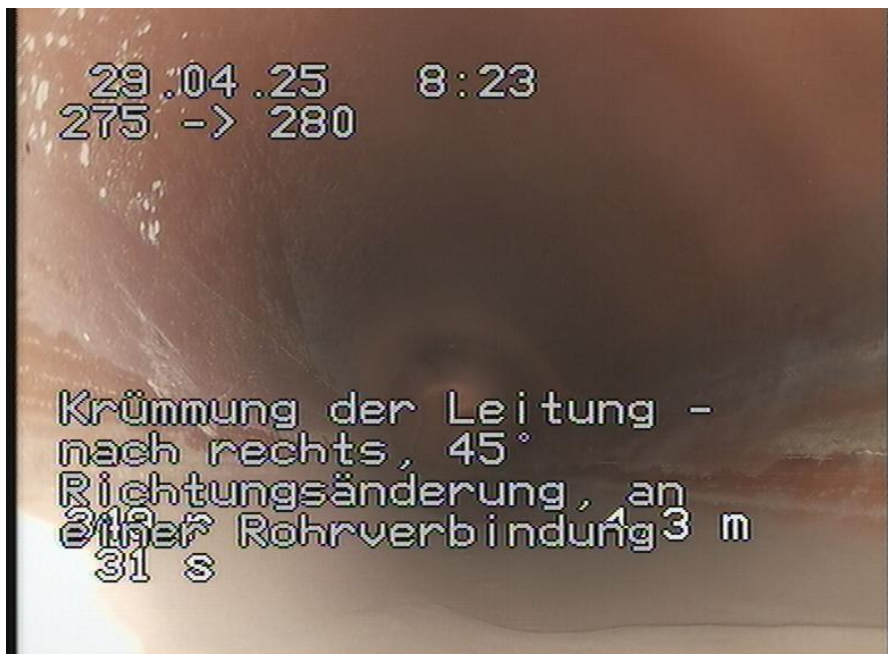
| 1:70 | m+ | Kürzel | Beobachtung | Zeit | Foto | Stufe |
|---|---|---|---|---|---|---|
| | 4.30 | BCCBY | Krümmung der Leitung - nach rechts, 45° Richtungsänderung, an einer Rohrverbindung | 00:04:37 | 275-280_4<br>15.jpg | |

275-280\_415.jpg, 00:04:37, 4.30m  
Krümmung der Leitung - nach rechts, 45° Richtungsänderung, an einer Rohrverbindung

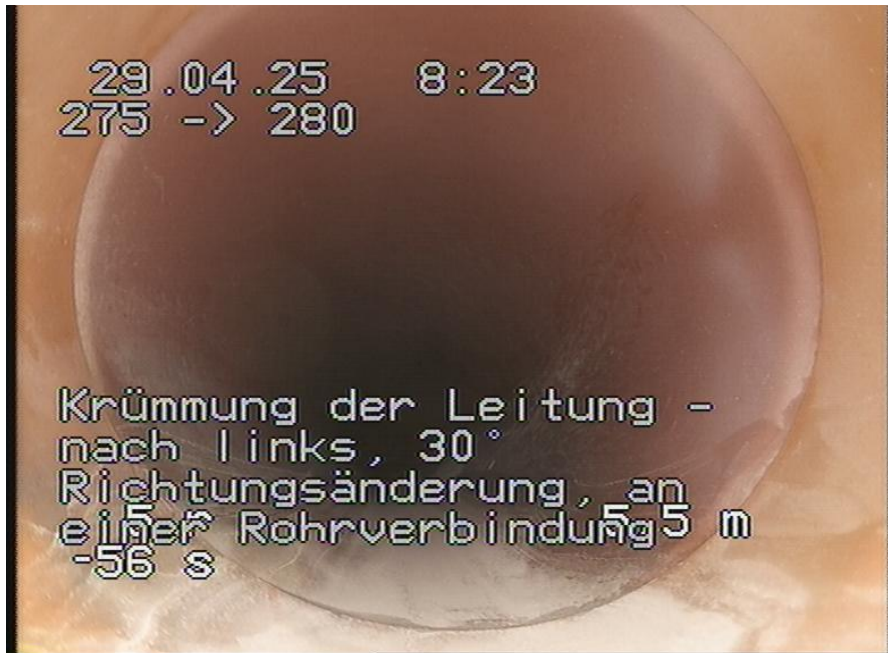
| 1:70 | m+ | Kürzel | Beobachtung | Zeit | Foto | Stufe |
|---|---|---|---|---|---|---|
| | 5.50 | BCCAY | Krümmung der Leitung - nach links, 30° Richtungsänderung, an einer Rohrverbindung | 00:04:58 | 275-280_4<br>16.jpg | |

275-280\_416.jpg, 00:04:58, 5.50m  
Krümmung der Leitung - nach links, 30° Richtungsänderung, an einer Rohrverbindung

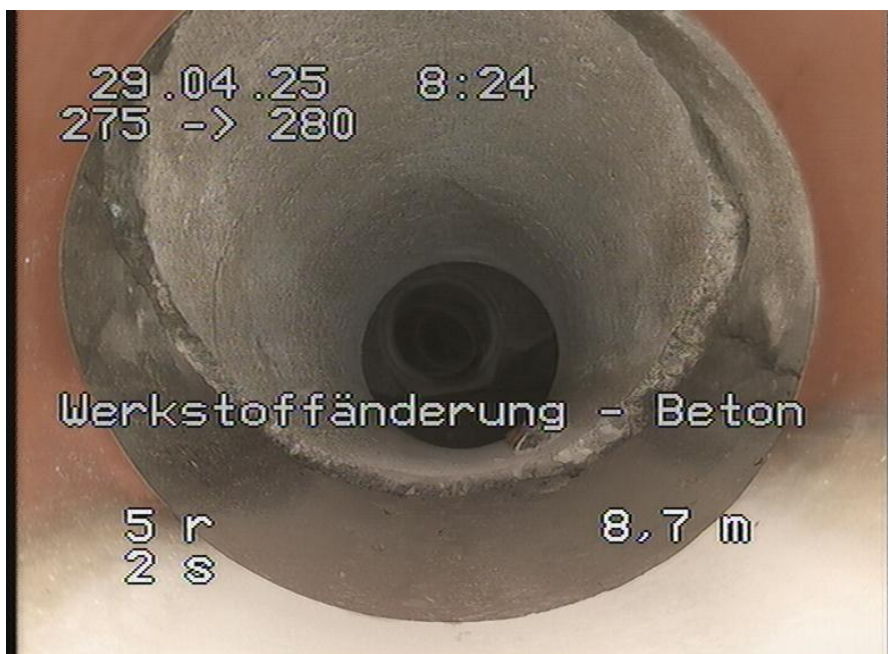
| 1:70 | m+ | Kürzel | Beobachtung | Zeit | Foto | Stufe |
|---|---|---|---|---|---|---|
| | 8.70 | AEDB | Werkstoffänderung - Beton | 00:05:27 | 275-280_4<br>17.jpg | |

275-280\_417.jpg, 00:05:27, 8.70m  
Werkstoffänderung - Beton

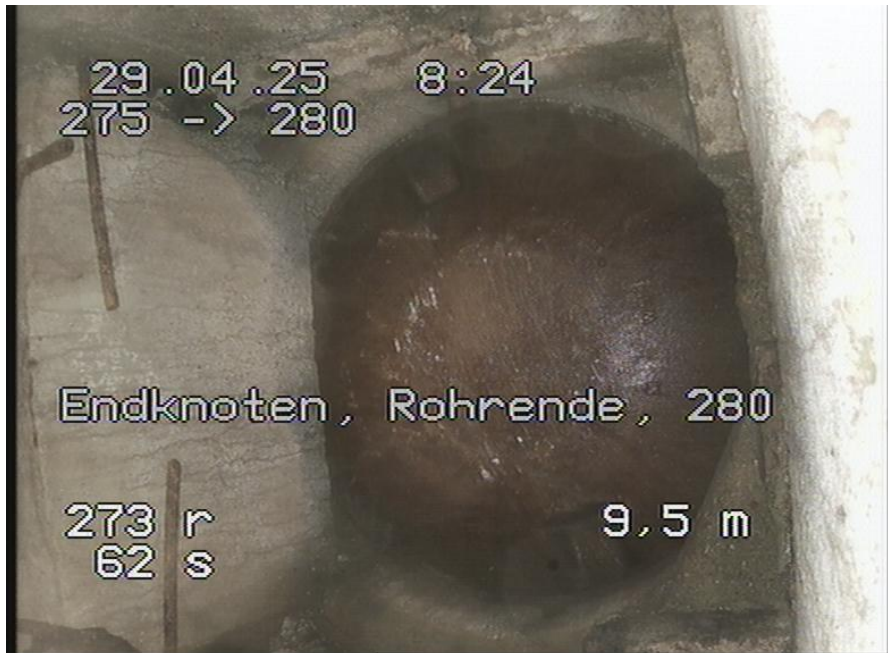
275-280\_418.jpg, 00:05:50, 9.50m  
Endknoten, Rohrende, 280
