## Haltungsinspektion - 25.03.2025 - 298-570

| Datum<br><b>25.03.2025</b> | Kamera<br><b>Schwenkkopfkamera</b> | Wetter<br><b>kein Niederschlag</b> | Haltung<br><b>298-570</b> | Nr.<br><b>40</b> |
| Projektname<br><b>Fundermax St. Veit</b> | Video-Speichermmedium<br><b>sonst. Wechseldatenträger</b> | Fahrzeug<br><b>VI 944 FX</b> | Untersucher<br><b>Patrick Gallmayer</b> | Auftragsnummer<br><b>01</b> |

| Straße | <b>Klagenfurter Straße 87-89</b> | Knotentyp oben | <b>Schacht</b> | Haltung Länge [m] | <b>7,49</b> |

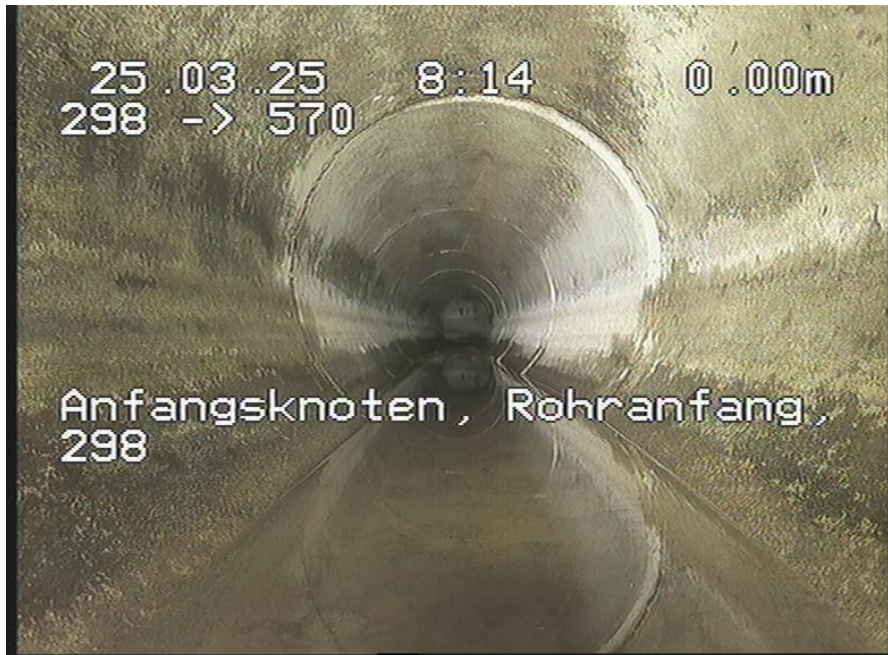
298-570\_145.jpg, 00:00:00, 0.00m  
Anfangsknoten, Rohranfang, 298

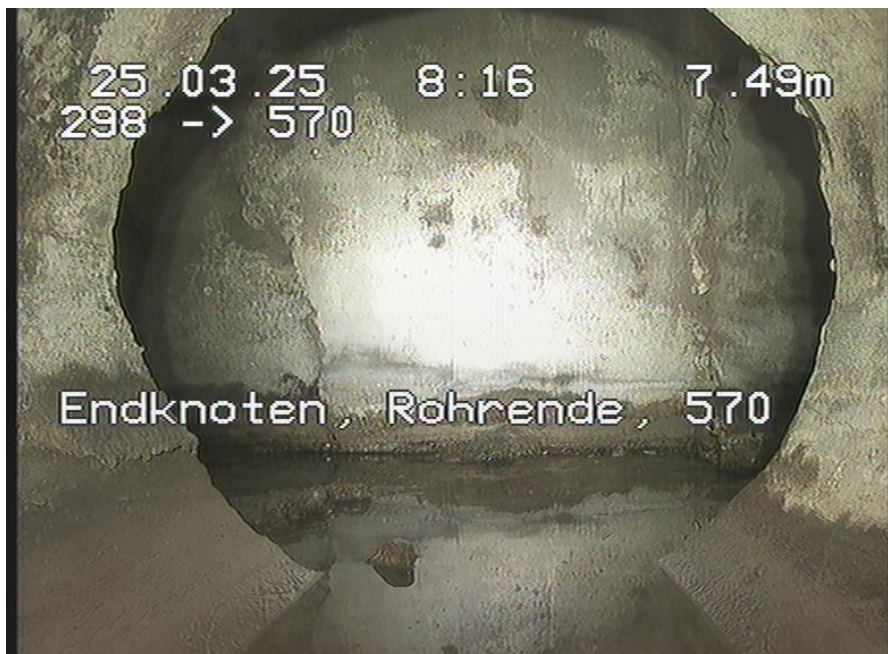
298-570\_146.jpg, 00:01:31, 7.49m  
Endknoten, Rohrende, 570
