## Haltungsinspektion - 24.03.2025 - 322-323

| Projektname<br><b>Fundermax St. Veit</b> | Video-Speichermedium<br>sonst. Wechseldatenträger | Fahrzeug<br><b>VI 944 FX</b> | Untersucher<br><b>Patrick Gallmayer</b> | Auftragsnummer<br><b>01</b> |

| Stadt/Ort<br><b>9300 St. Veit an der Glan</b> | Knoten oben<br><b>322</b> | Rohrlänge [m]<br><b>0</b> |
| Straße<br><b>Klagenfurter Straße 87-89</b> | Knotentyp oben<br><b>Schacht</b> | Haltung Länge [m]<br><b>14,50</b> |

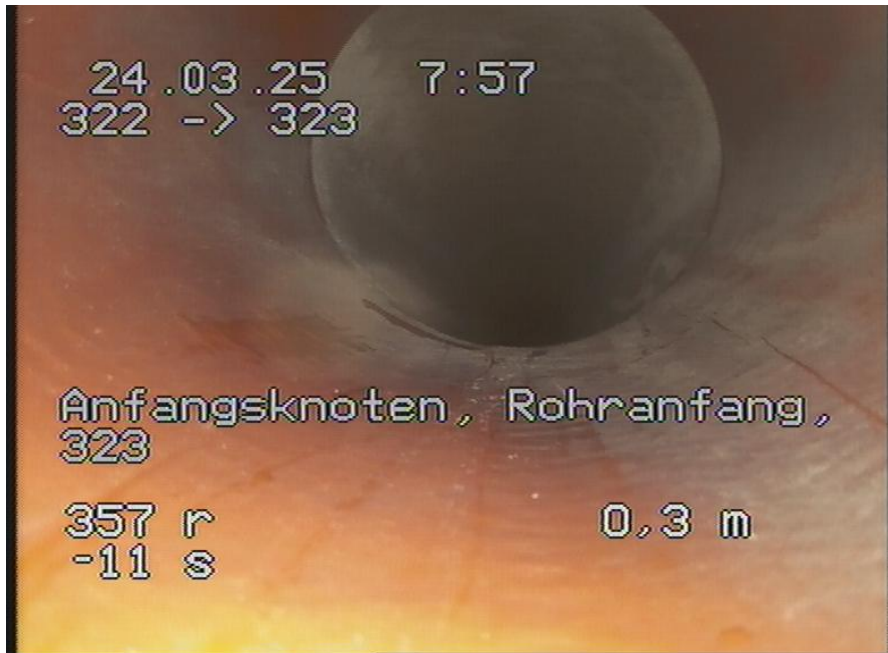
| 1:107 | m+ | Kürzel | Beobachtung | Zeit | Foto | Stufe |
|---|---|---|---|---|---|---|
| | 0.00 | BCDXP | Anfangsknoten, Rohranfang, 323 | 00:00:00 | 322-323_1<br>3.jpg | |

322-323\_13.jpg, 00:00:00, 0.00m  
Anfangsknoten, Rohranfang, 323

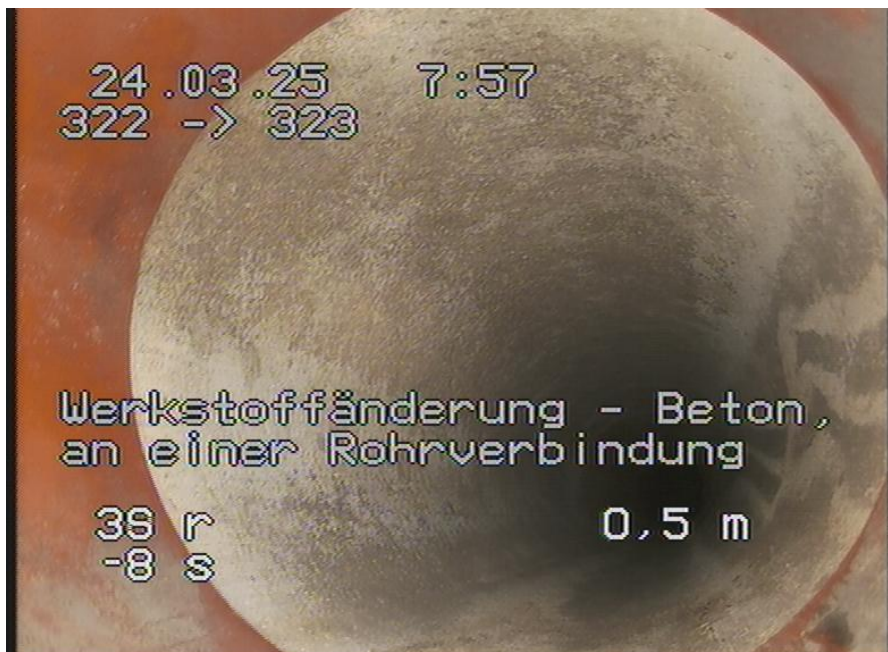
| 1:107 | m+ | Kürzel | Beobachtung | Zeit | Foto | Stufe |
|---|---|---|---|---|---|---|
| | 0.50 | AEDB | Werkstoffänderung - Beton, an einer Rohrverbindung | 00:00:20 | 322-323_1<br>4.jpg | |

322-323\_14.jpg, 00:00:20, 0.50m  
Werkstoffänderung - Beton, an einer Rohrverbindung

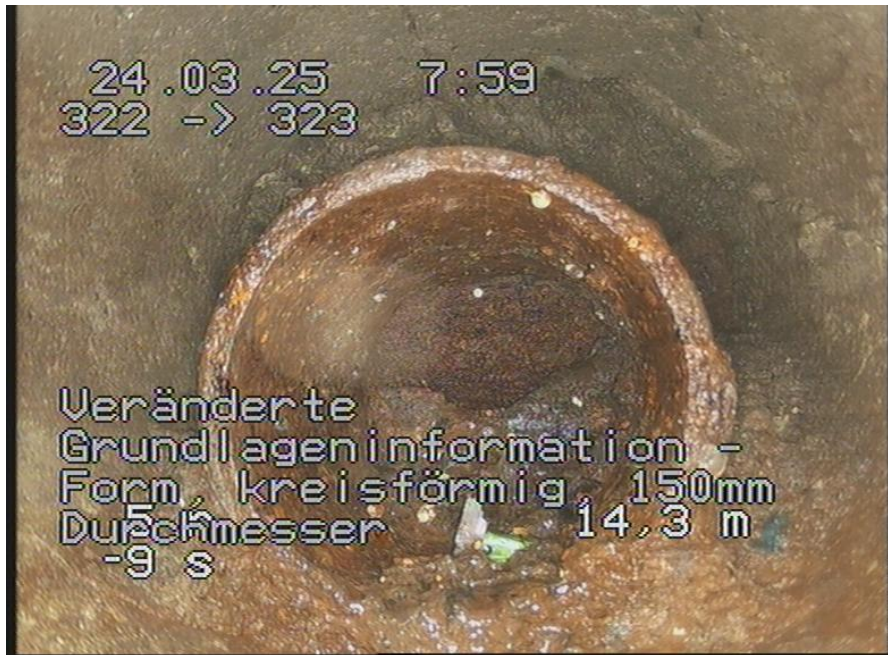
| 1:107 | m+ | Kürzel | Beobachtung | Zeit | Foto | Stufe |
|---|---|---|---|---|---|---|
| | 14.30 | AECA | Veränderte Grundlageninformation - Form, kreisförmig, 150mm Durchmesser | 00:01:24 | 322-323_1<br>5.jpg | |

322-323\_15.jpg, 00:01:24, 14.30m  
Veränderte Grundlageninformation - Form, kreisförmig, 150mm Durchmesser

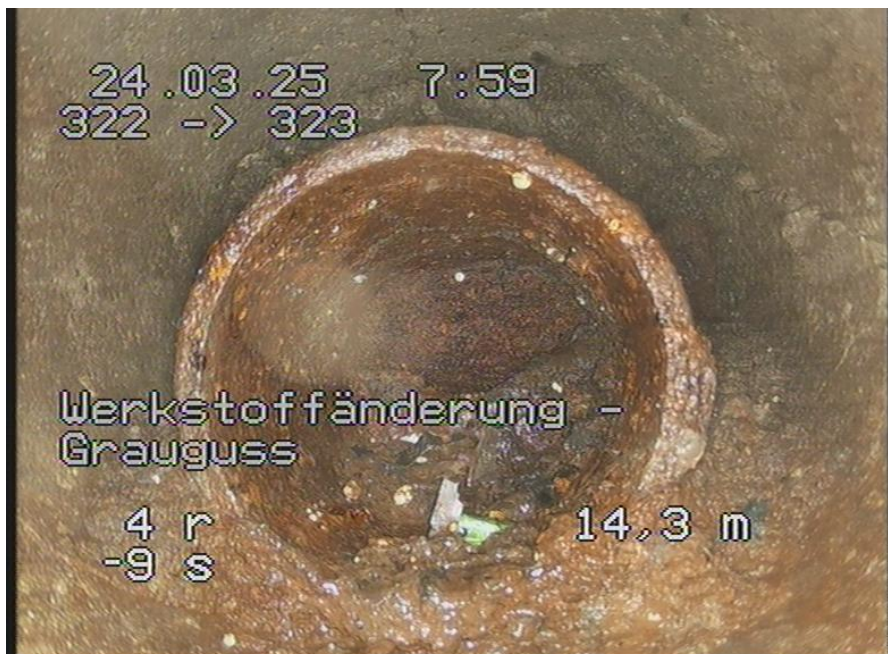
| 1:107 | m+ | Kürzel | Beobachtung | Zeit | Foto | Stufe |
|---|---|---|---|---|---|---|
| | 14.30 | AEDGG | Werkstoffänderung - Grauguss | 00:01:28 | 322-323_1<br>6.jpg | |

322-323\_16.jpg, 00:01:28, 14.30m  
Werkstoffänderung - Grauguss

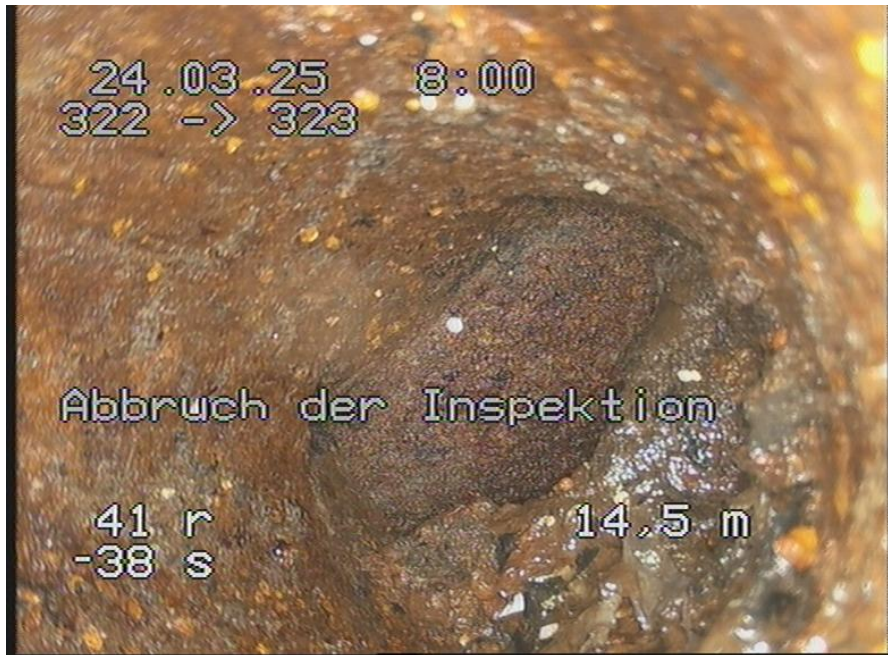
| 1:107 | m+ | Kürzel | Beobachtung | Zeit | Foto | Stufe |
|---|---|---|---|---|---|---|
| | 14.50 | BDCYY | Abbruch der Inspektion / Gegenbefahrung nicht möglich / kein Schacht | 00:01:49 | 322-323_1<br>7.jpg | |

322-323\_17.jpg, 00:01:49, 14.50m  
Abbruch der Inspektion / Gegenbefahrung nicht möglich / kein Schacht
