## Haltungsinspektion - 24.03.2025 - 324-328

| Projektname<br><b>Fundermax St. Veit</b> | Video-Speichermedium<br>sonst. Wechseldatenträger | Fahrzeug<br><b>VI 944 FX</b> | Untersucher<br><b>Patrick Gallmayer</b> | Auftragsnummer<br><b>01</b> |

| Straße<br><b>Klagenfurter Straße 87-89</b> | Knotentyp oben<br><b>Schacht</b> | Haltung Länge [m]<br><b>4,80</b> |

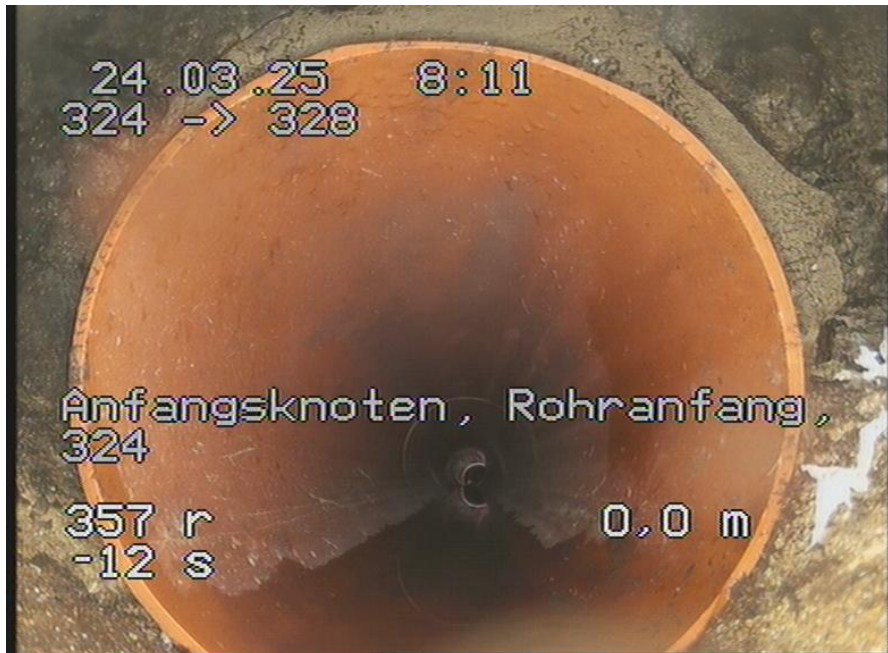
| 1:50 | m+ | Kürzel | Beobachtung | Zeit | Foto | Stufe |
|---|---|---|---|---|---|---|
| | 0.00 | BCDXP | Anfangsknoten, Rohranfang, 324 | 00:00:00 | 324-328_2<br>7.jpg | |

324-328\_27.jpg, 00:00:00, 0.00m  
Anfangsknoten, Rohranfang, 324

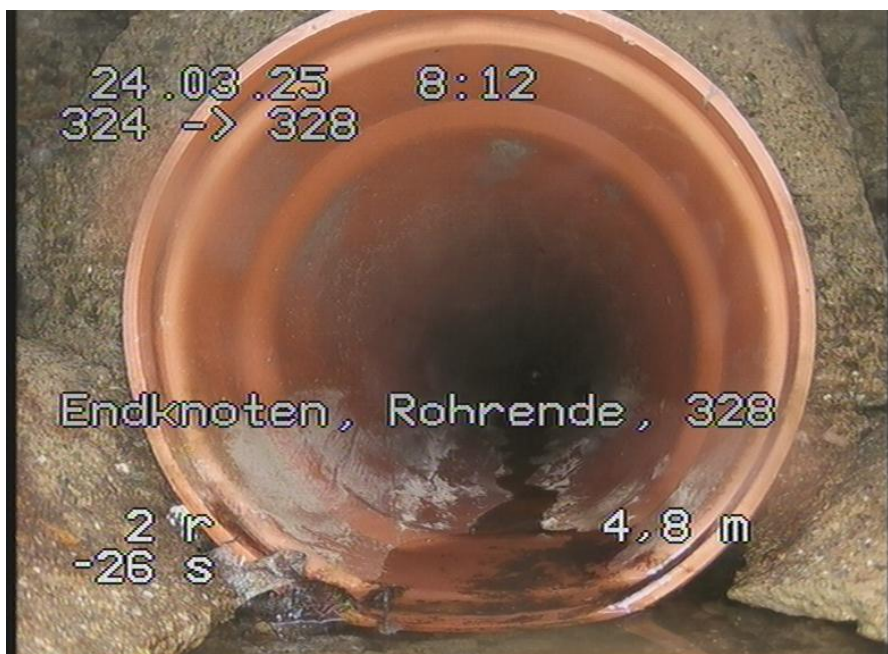
| 1:50 | m+ | Kürzel | Beobachtung | Zeit | Foto | Stufe |
|---|---|---|---|---|---|---|
| | 4.80 | BCEXP | Endknoten, Rohrende, 328 | 00:00:41 | 324-328_2<br>8.jpg | |

324-328\_28.jpg, 00:00:41, 4.80m  
Endknoten, Rohrende, 328
