**ROHRMAX - Rohrreinigungs- und  
Kanalsanierungsgesellschaft m.b.H.**  
*Udinestraße 21, 9500 Villach*

| Datum<br><b>24.03.2025</b> | Kamera | Wetter<br><b>kein Niederschlag</b> | Haltung<br><b>345-346</b> | Nr.<br><b>29</b> |
| Projektname<br><b>Fundermax St. Veit</b> | Video-Speichermmedium<br><b>sonst. Wechseldatenträger</b> | Fahrzeug<br><b>VI 944 FX</b> | Untersucher<br><b>Patrick Gallmayer</b> | Auftragsnummer<br><b>01</b> |

| Straße | <b>Klagenfurter Straße 87-89</b> | Knotentyp oben | <b>Schacht</b> | Haltung Länge [m] | <b>13,50</b> |

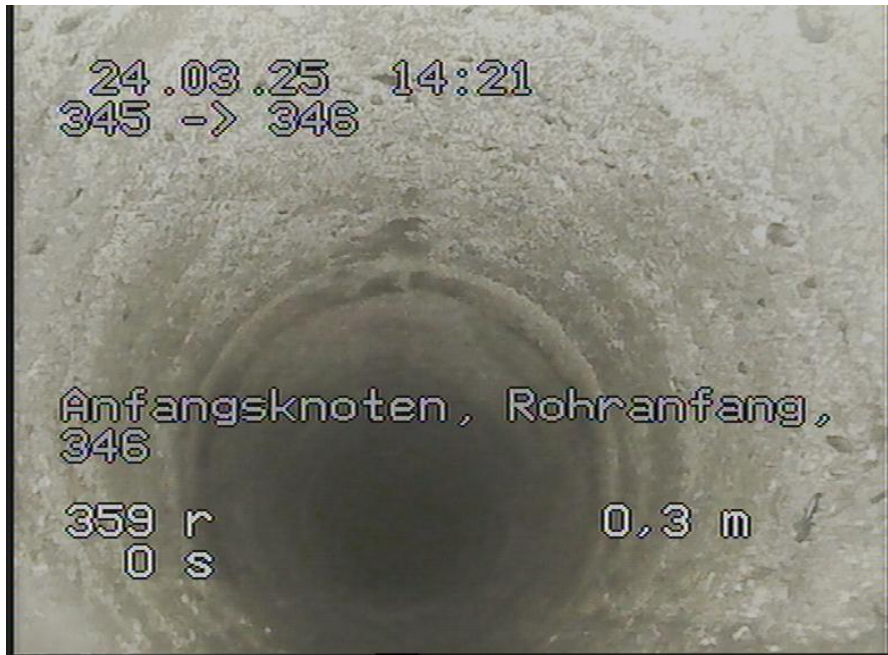
| | 1:100 | m+ | Kürzel | Beobachtung | Zeit | Foto | Stufe |
|---|---|---|---|---|---|---|---|
| | 0.00 | BCDXP | Anfangsknoten, Rohranfang, 346 | 00:00:00 | 345-346_1<br>17.jpg | | |

345-346\_117.jpg, 00:00:00, 0.00m  
Anfangsknoten, Rohranfang, 346

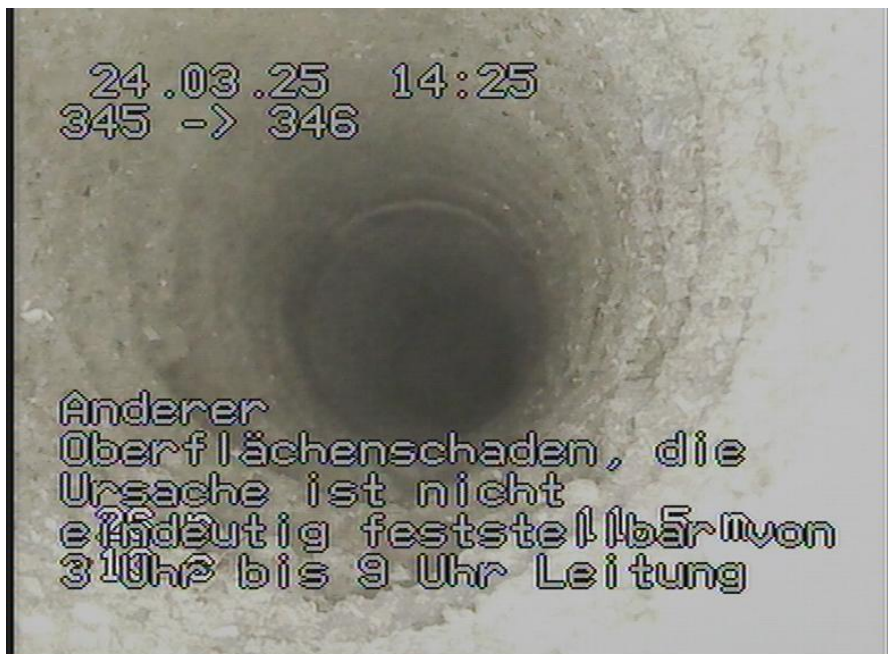
| | 1:100 | m+ | Kürzel | Beobachtung | Zeit | Foto | Stufe |
|---|---|---|---|---|---|---|---|
| | 11.50 | BAFZE | Anderer Oberflächenschaden, die Ursache ist nicht eindeutig feststellbar von 3 Uhr bis 9 Uhr / Leitung stark ausgespült | 00:01:32 | 345-346_1<br>18.jpg | 1 | |

345-346\_118.jpg, 00:01:32, 11.50m  
Anderer Oberflächenschaden, die Ursache ist nicht eindeutig feststellbar von 3 Uhr bis 9 Uhr /  
Leitung stark ausgespült

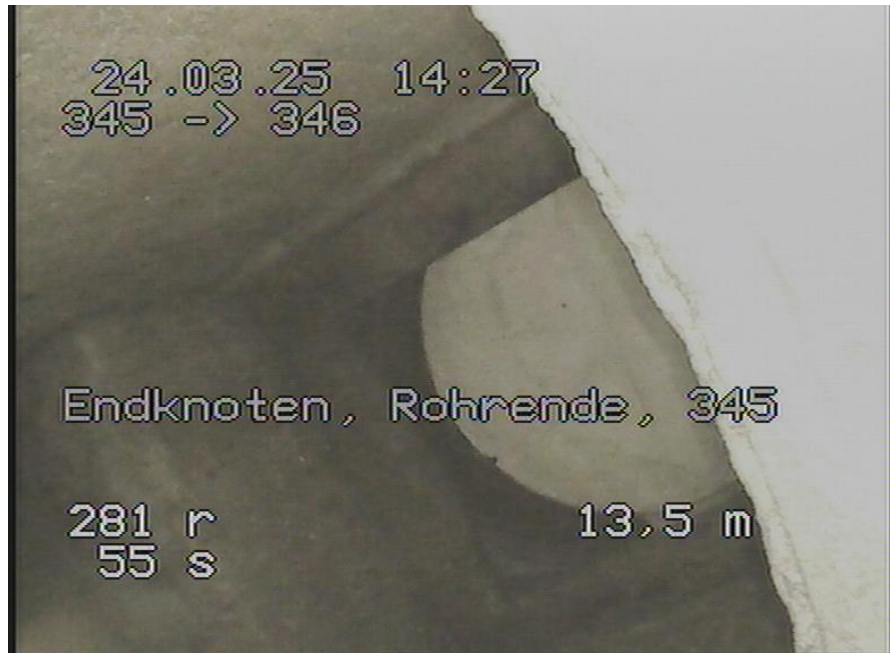
| | 1:100 | m+ | Kürzel | Beobachtung | Zeit | Foto | Stufe |
|---|---|---|---|---|---|---|---|
| | 13.50 | BCEXP | Endknoten, Rohrende, 345 | 00:02:25 | 345-346_1<br>19.jpg | | |

345-346\_119.jpg, 00:02:25, 13.50m  
Endknoten, Rohrende, 345
