## Haltungsinspektion - 24.03.2025 - 346-347

| Projektname<br><b>Fundermax St. Veit</b> | Video-Speichermedium<br>sonst. Wechseldatenträger | Fahrzeug<br><b>VI 944 FX</b> | Untersucher<br><b>Patrick Gallmayer</b> | Auftragsnummer<br><b>01</b> |

| Straße<br><b>Klagenfurter Straße 87-89</b> | Knotentyp oben<br><b>Schacht</b> | Haltung Länge [m]<br><b>6,70</b> |

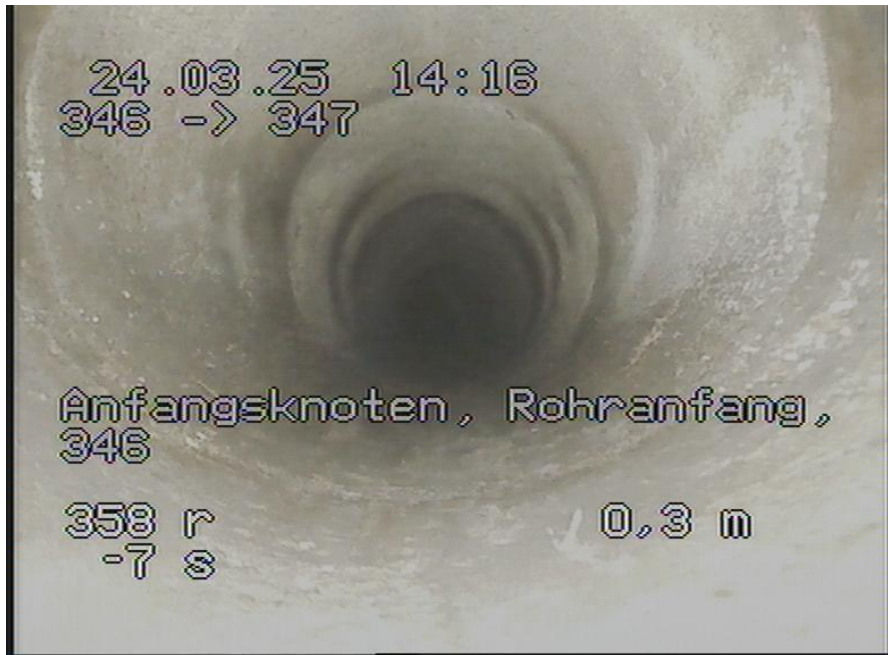
| 1:50 | m+ | Kürzel | Beobachtung | Zeit | Foto | Stufe |
|---|---|---|---|---|---|---|
| | 0.00 | BCDXP | Anfangsknoten, Rohranfang, 346 | 00:00:00 | 346-347_1<br>13.jpg | |

346-347\_113.jpg, 00:00:00, 0.00m  
Anfangsknoten, Rohranfang, 346

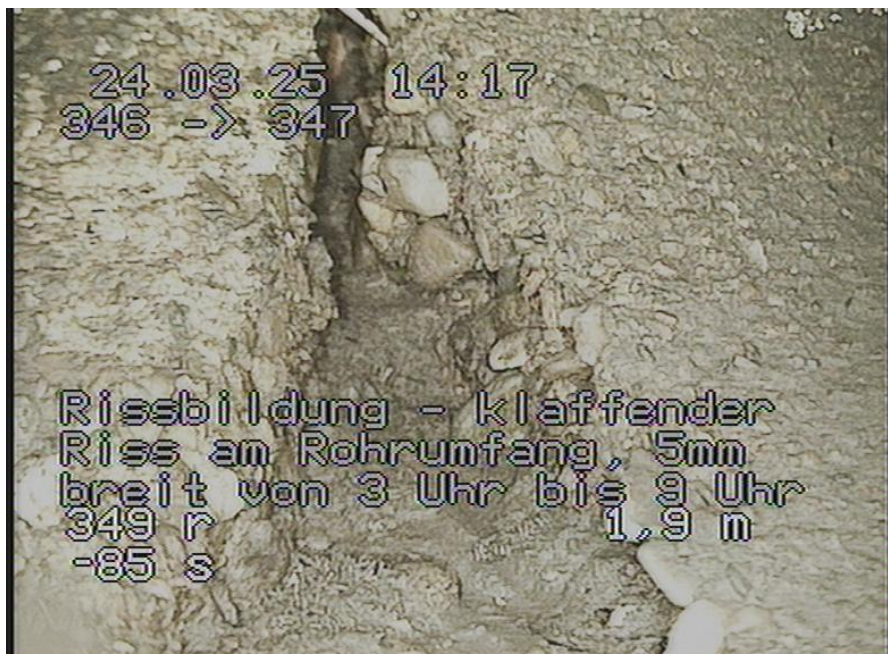
| 1:50 | m+ | Kürzel | Beobachtung | Zeit | Foto | Stufe |
|---|---|---|---|---|---|---|
| | 1.90 | BABCB | Rissbildung - klaffender Riss am Rohrumfang, 5mm breit von 3 Uhr bis 9 Uhr | 00:00:32 | 346-347_1<br>14.jpg | 3 |

346-347\_114.jpg, 00:00:32, 1.90m  
Rissbildung - klaffender Riss am Rohrumfang, 5mm breit von 3 Uhr bis 9 Uhr

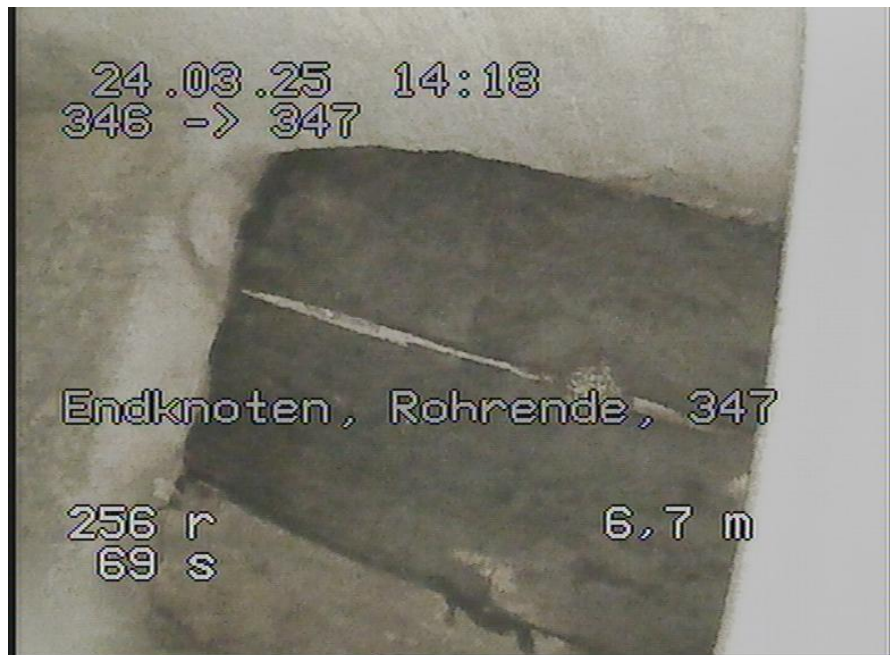
| 1:50 | m+ | Kürzel | Beobachtung | Zeit | Foto | Stufe |
|---|---|---|---|---|---|---|
| | 6.70 | BCEXP | Endknoten, Rohrende, 347 | 00:01:12 | 346-347_1<br>15.jpg | |

346-347\_115.jpg, 00:01:12, 6.70m  
Endknoten, Rohrende, 347
