**Haltungsinspektion - 28.04.2025 - 373-377**

| Projektname<br><b>Fundermax St. Veit</b> | Video-Speichermedium<br><b>sonst. Wechseldatenträger</b> | Fahrzeug<br><b>VI 944 FX</b> | Untersucher<br><b>Patrick Gallmayer</b> | Auftragsnummer<br><b>01</b> |

| Stadt/Ort | <b>9300 St. Veit an der Glan</b> | Knoten oben | <b>373</b> | Rohrlänge [m] | <b>0</b> |
| Straße | <b>Klagenfurter Straße 87-89</b> | Knotentyp oben | <b>Anschlusspunkt</b> | Haltung Länge [m] | <b>82,77</b> |

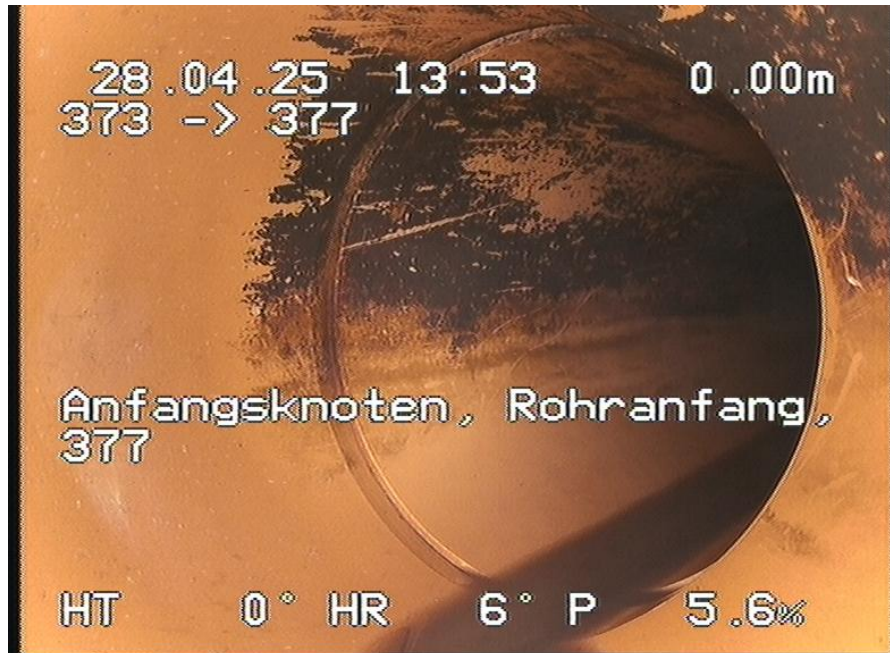
| 1:609 | m+ | Kürzel | Beobachtung | Zeit | Foto | Stufe |
|---|---|---|---|---|---|---|
| 377 | 0.00 | BCDXP | Anfangsknoten, Rohranfang, 377 | 00:00:00 | 373-377_398.jpg | |

373-377\_398.jpg, 00:00:00, 0.00m  
Anfangsknoten, Rohranfang, 377

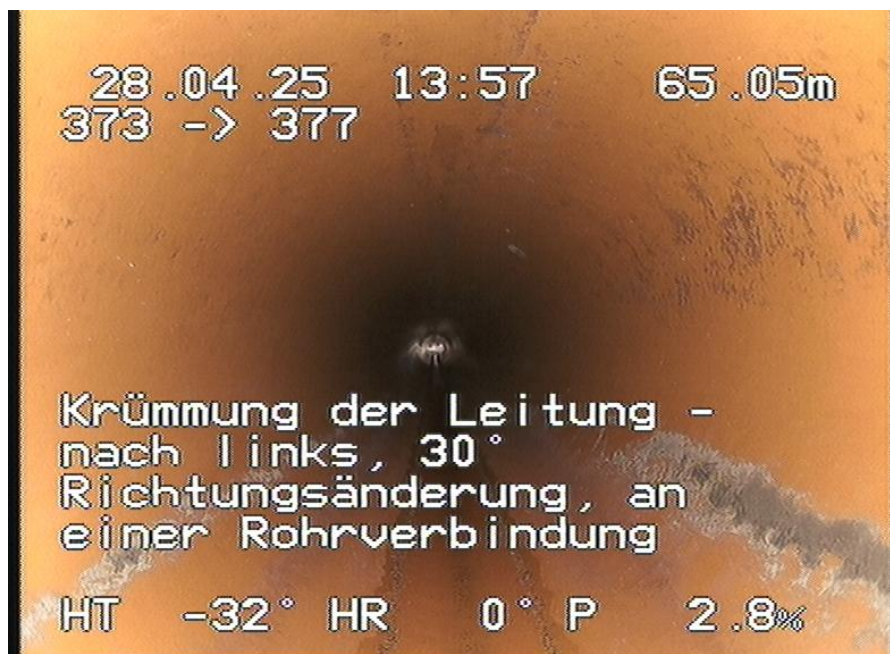
| 1:609 | m+ | Kürzel | Beobachtung | Zeit | Foto | Stufe |
|---|---|---|---|---|---|---|
| | 65.05 | BCCAY | Krümmung der Leitung - nach links, 30° Richtungsänderung, an einer Rohrverbindung | 00:04:28 | 373-377_399.jpg | |

373-377\_399.jpg, 00:04:28, 65.05m  
Krümmung der Leitung - nach links, 30° Richtungsänderung, an einer Rohrverbindung

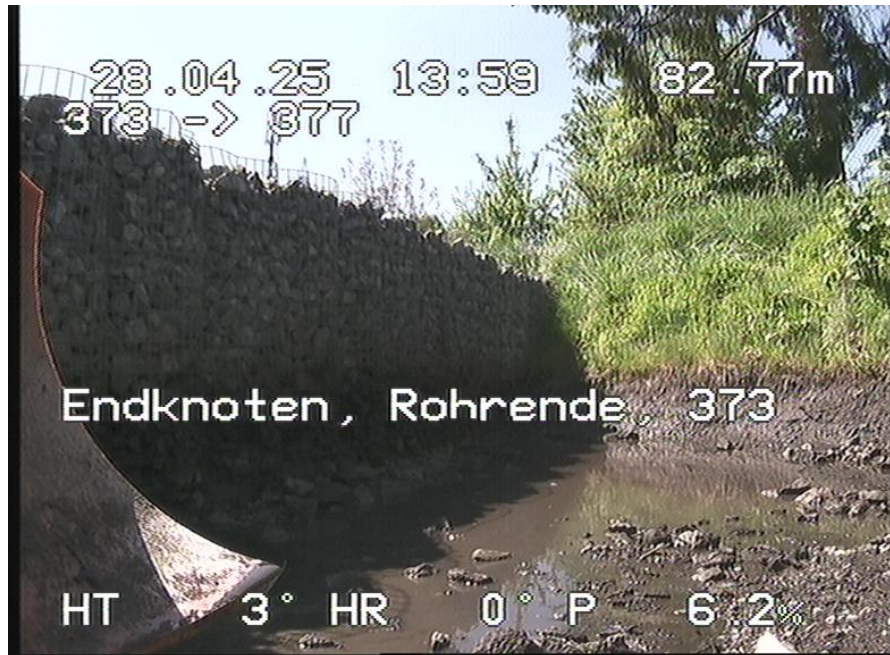
| 1:609 | m+ | Kürzel | Beobachtung | Zeit | Foto | Stufe |
|---|---|---|---|---|---|---|
| 373 | 82.77 | BCEXP | Endknoten, Rohrende, 373 | 00:05:43 | 373-377_400.jpg | |

373-377\_400.jpg, 00:05:43, 82.77m  
Endknoten, Rohrende, 373
