**Haltungsinspektion - 27.03.2025 - 376-379**

| Projektname<br><b>Fundermax St. Veit</b> | Video-Speichermedium<br><b>sonst. Wechseldatenträger</b> | Fahrzeug<br><b>VI 944 FX</b> | Untersucher<br><b>Patrick Gallmayer</b> | Auftragsnummer<br><b>01</b> |

## Haltungsbilder - 27.03.2025 - 376-379

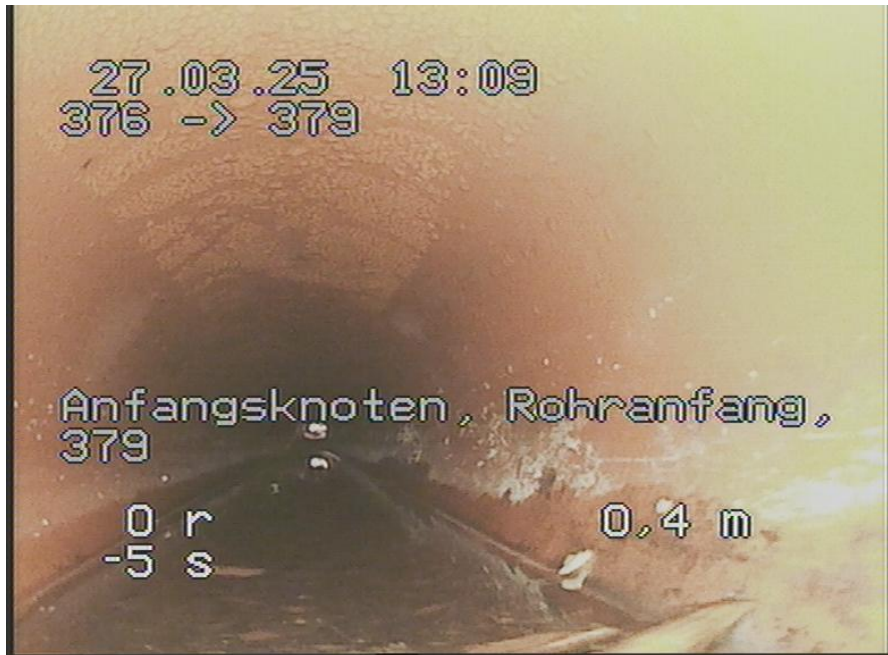
376-379\_377.jpg, 00:00:00, 0.00m  
Anfangsknoten, Rohranfang, 379

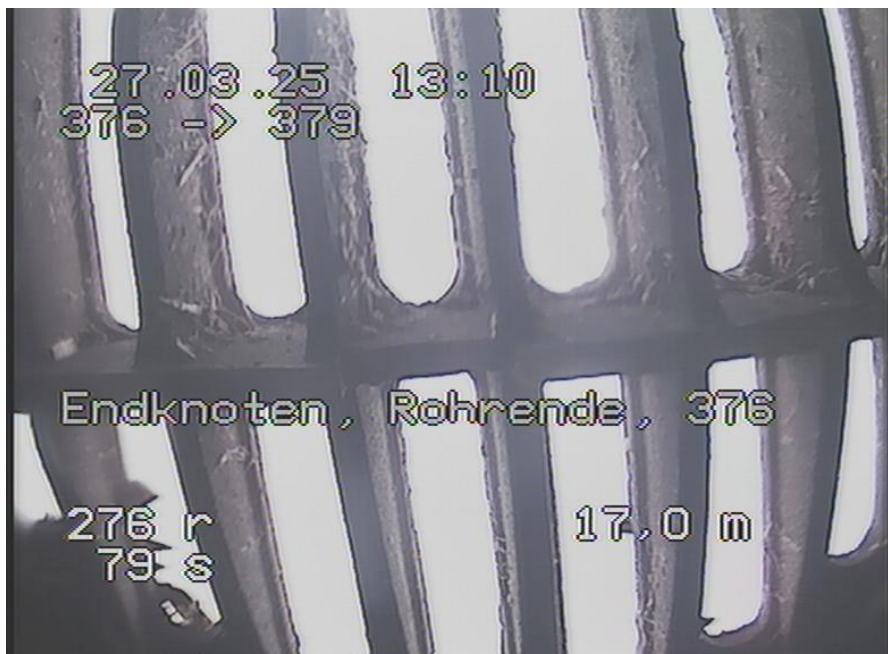
376-379\_378.jpg, 00:00:52, 17.00m  
Endknoten, Rohrende, 376
