**Haltungsinspektion - 28.04.2025 - 377-378**

| Projektname<br><b>Fundermax St. Veit</b> | Video-Speichermedium<br><b>sonst. Wechseldatenträger</b> | Fahrzeug<br><b>VI 944 FX</b> | Untersucher<br><b>Patrick Gallmayer</b> | Auftragsnummer<br><b>01</b> |

## Haltungsbilder - 28.04.2025 - 377-378

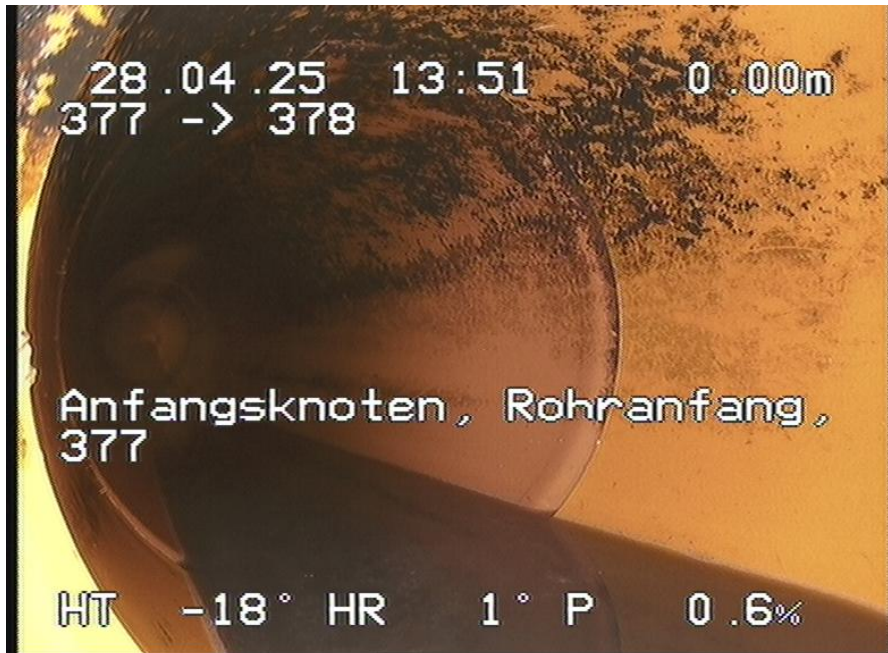
| 1:361 | m+ | Kürzel | Beobachtung | Zeit | Foto | Stufe |
|---|---|---|---|---|---|---|
| | 0.00 | BCDXP | Anfangsknoten, Rohranfang, 377 | 00:00:00 | 377-378_396.jpg | |

377-378\_396.jpg, 00:00:00, 0.00m  
Anfangsknoten, Rohranfang, 377

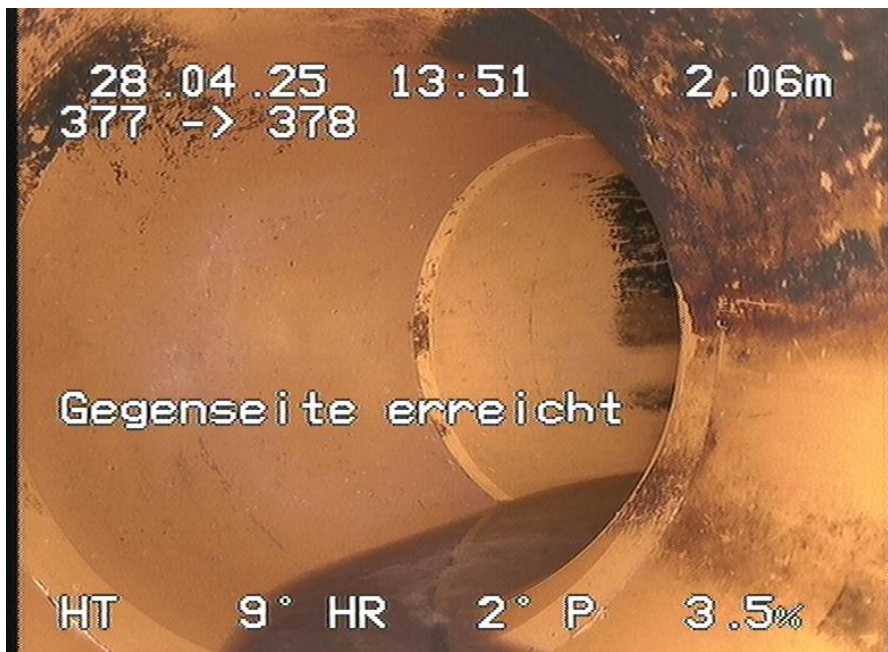
| 1:361 | m+ | Kürzel | Beobachtung | Zeit | Foto | Stufe |
|---|---|---|---|---|---|---|
| | 2.06 | BDCYC | Gegenseite erreicht | 00:00:33 | 377-378_397.jpg | |

377-378\_397.jpg, 00:00:33, 2.06m  
Gegenseite erreicht

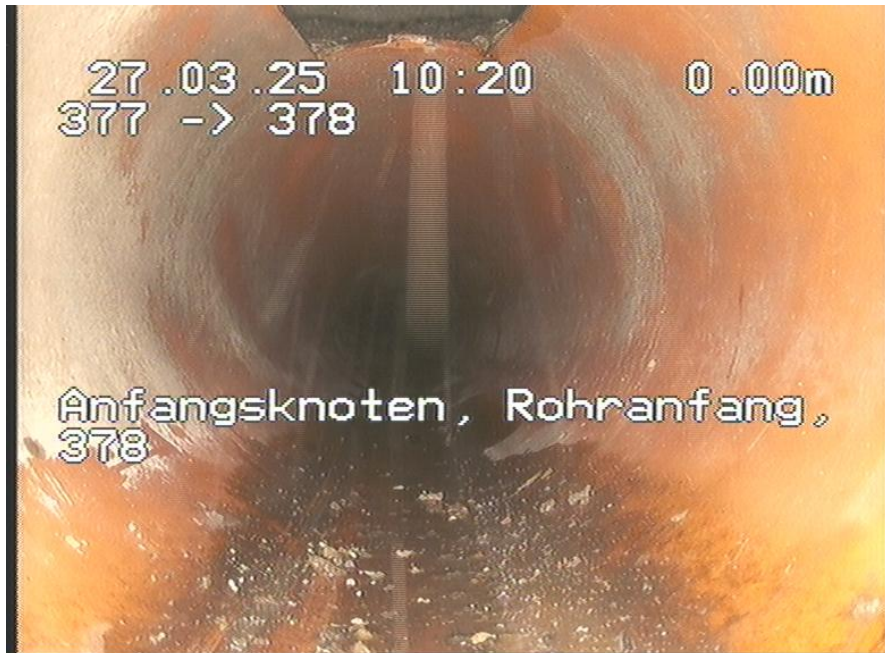
| 1:361 | m+ | Kürzel | Beobachtung | Zeit | Foto | Stufe |
|---|---|---|---|---|---|---|
| | 0.00 | BCDXP | Anfangsknoten, Rohranfang, 378 | 00:00:00 | 377-378_3<br>67.jpg | |

377-378\_367.jpg, 00:00:00, 0.00m  
Anfangsknoten, Rohranfang, 378

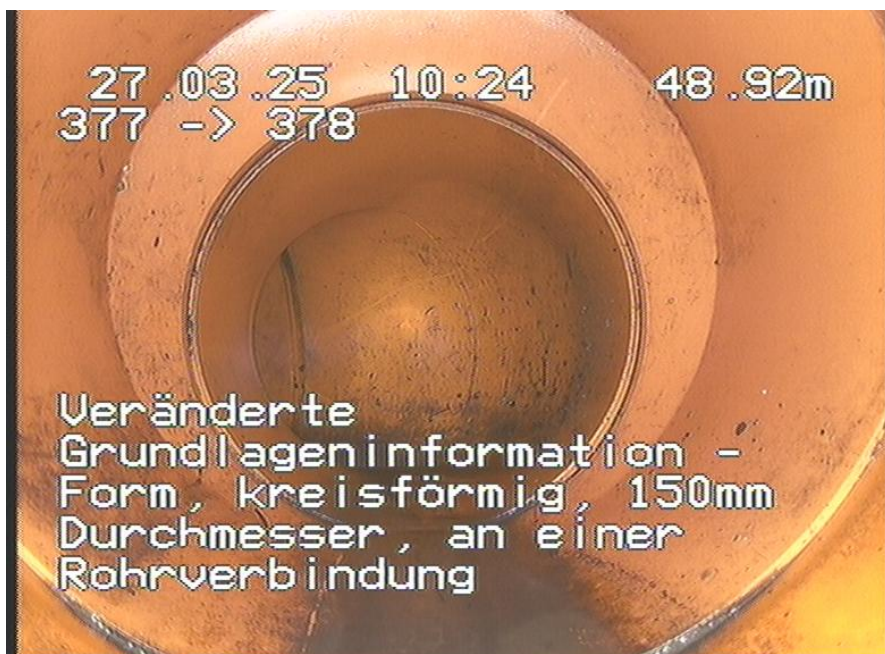
| 1:361 | m+ | Kürzel | Beobachtung | Zeit | Foto | Stufe |
|---|---|---|---|---|---|---|
| | 48.92 | AECA | Veränderte Grundlageninformation - Form, kreisförmig, 150mm Durchmesser, an einer Rohrverbindung | 00:03:49 | 377-378_3<br>68.jpg | |

377-378\_368.jpg, 00:03:49, 48.92m  
Veränderte Grundlageninformation - Form, kreisförmig, 150mm Durchmesser, an einer Rohrverbindung

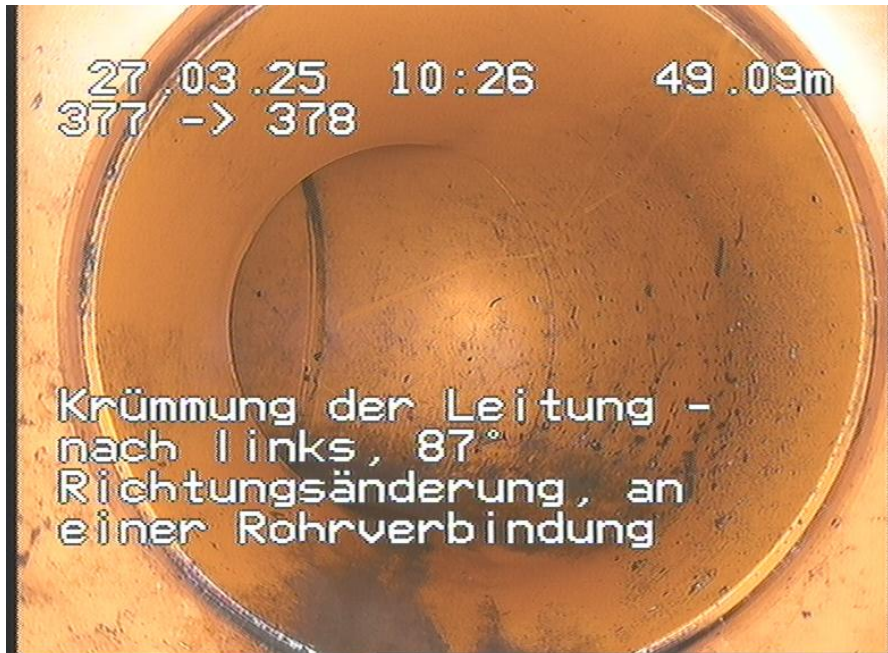
| 1:361 | m+ | Kürzel | Beobachtung | Zeit | Foto | Stufe |
|---|---|---|---|---|---|---|
| | 49.09 | BCCAY | Krümmung der Leitung - nach links, 87° Richtungsänderung, an einer Rohrverbindung | 00:04:44 | 377-378_3<br>69.jpg | |

377-378\_369.jpg, 00:04:44, 49.09m  
Krümmung der Leitung - nach links, 87° Richtungsänderung, an einer Rohrverbindung

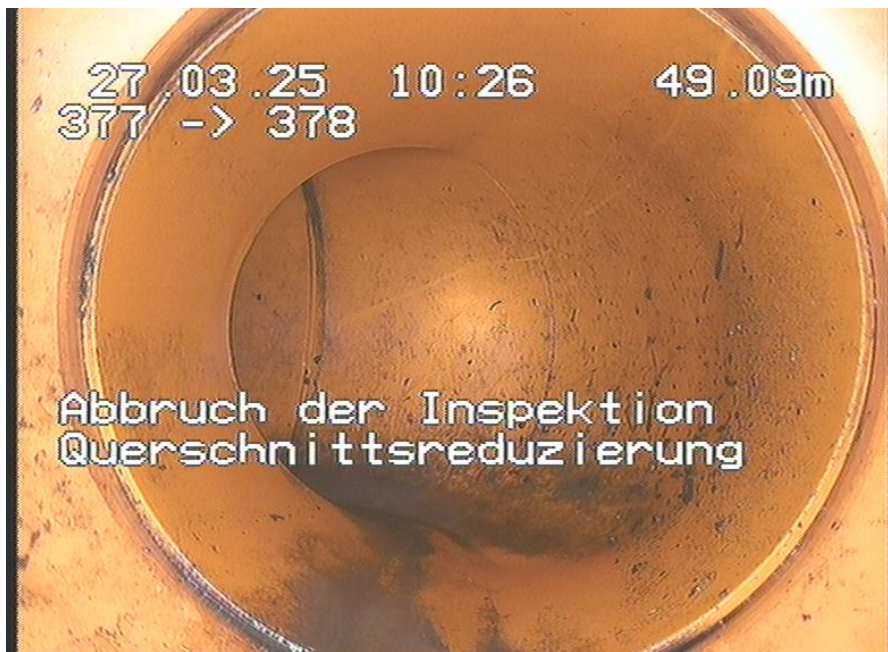
| 1:361 | m+ | Kürzel | Beobachtung | Zeit | Foto | Stufe |
|---|---|---|---|---|---|---|
| | 49.09 | BDCYY | Abbruch der Inspektion / Querschnittsreduzierung | 00:04:48 | 377-378_3<br>70.jpg | |

377-378\_370.jpg, 00:04:48, 49.09m  
Abbruch der Inspektion / Querschnittsreduzierung
