Haltungsinspektion - 24.03.2025 - 407-601

| Projektname<br><b>Fundermax St. Veit</b> | Video-Speichermmedium<br><b>sonst. Wechseldatenträger</b> | Fahrzeug<br><b>VI 944 FX</b> | Untersucher<br><b>Patrick Gallmayer</b> | Auftragsnummer<br><b>01</b> |

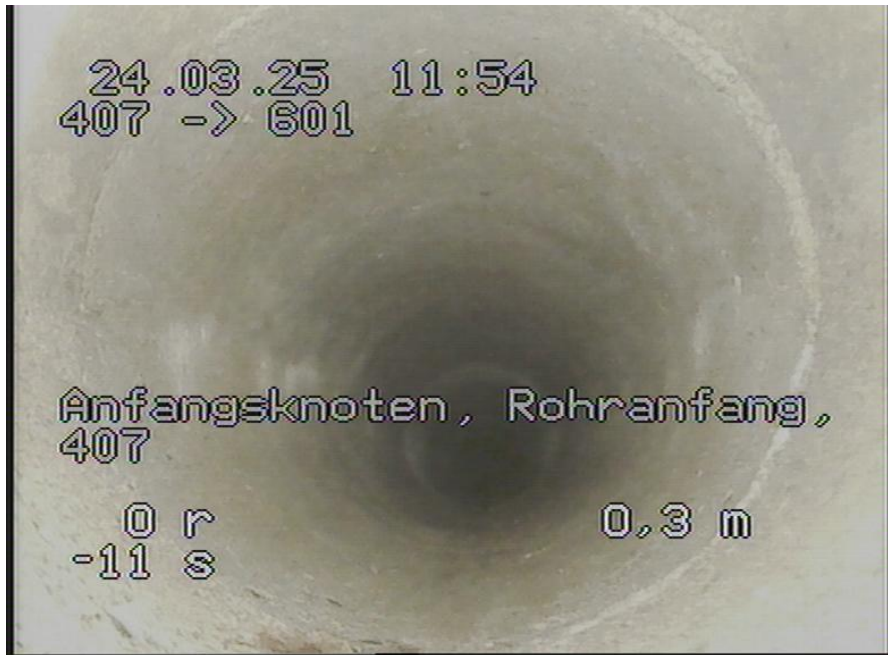
407-601\_70.jpg, 00:00:00, 0.00m  
Anfangsknoten, Rohranfang, 407

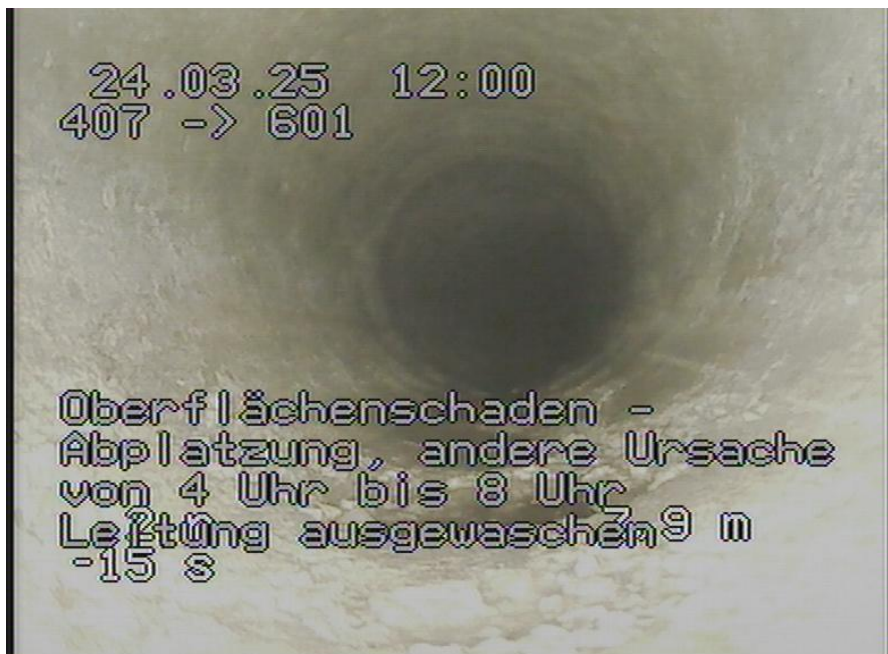
| 1:85 | m+ | Kürzel | Beobachtung | Zeit | Foto | Stufe |
|---|---|---|---|---|---|---|
| 7.90 | BAFBZ | Oberflächenschaden - Abplatzung, andere Ursache von 4 Uhr bis 8 Uhr / Leitung ausgewaschen | 00:01:55 | 407-601_7<br>1.jpg | | |

407-601\_71.jpg, 00:01:55, 7.90m  
Oberflächenschaden - Abplatzung, andere Ursache von 4 Uhr bis 8 Uhr / Leitung ausgewaschen

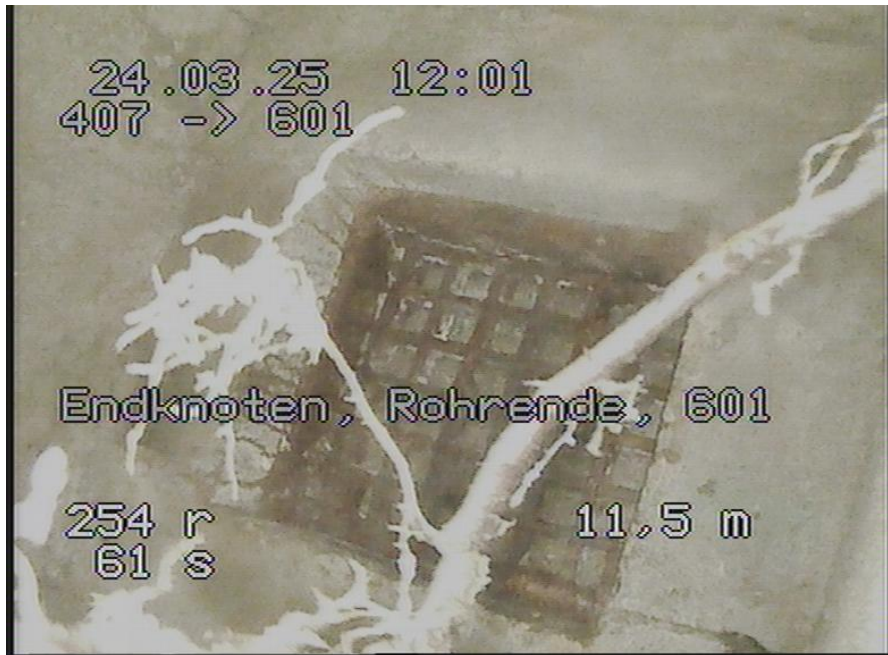
407-601\_72.jpg, 00:02:49, 11.50m  
Endknoten, Rohrende, 601
