## Haltungsinspektion - 24.03.2025 - 433-432

| Projektname<br><b>Fundermax St. Veit</b> | Video-Speichermedium<br><b>sonst. Wechseldatenträger</b> | Fahrzeug<br><b>VI 944 FX</b> | Untersucher<br><b>Patrick Gallmayer</b> | Auftragsnummer<br><b>01</b> |

## Haltungsbilder - 24.03.2025 - 433-432

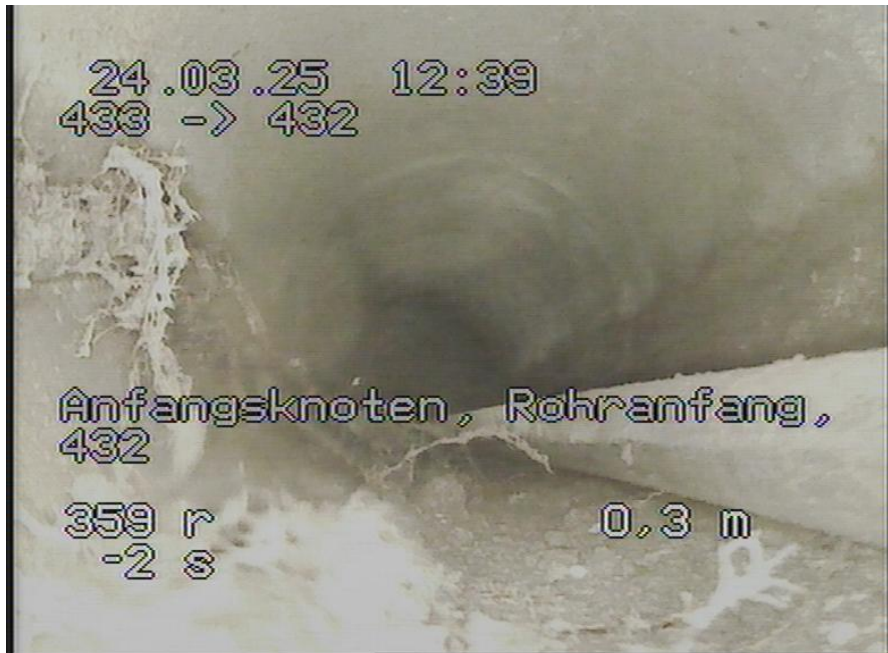
433-432\_81.jpg, 00:00:00, 0.00m  
Anfangsknoten, Rohranfang, 432

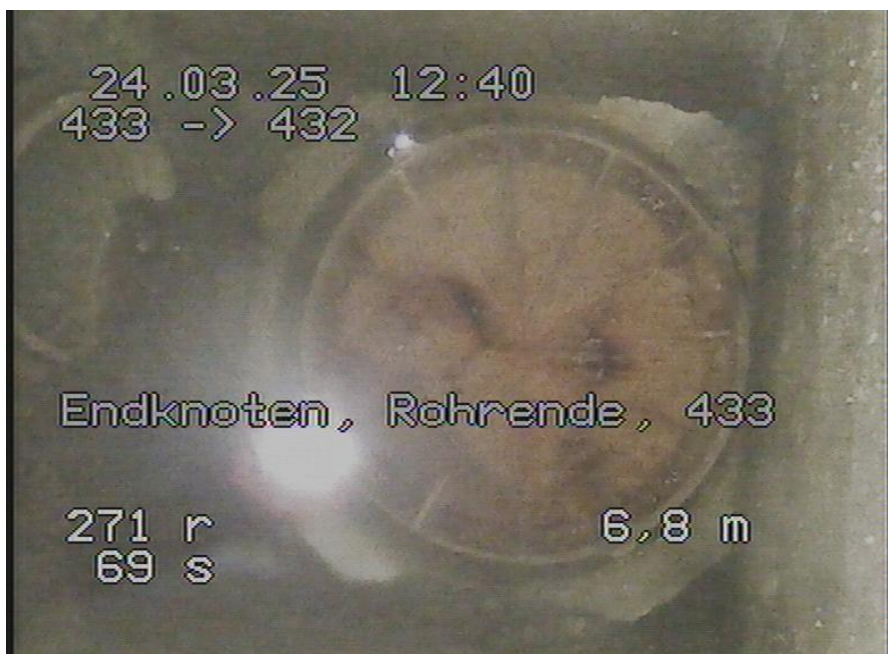
433-432\_82.jpg, 00:00:42, 6.80m  
Endknoten, Rohrende, 433
