## Haltungsinspektion - 26.03.2025 - 453-451

| Projektname<br><b>Fundermax St. Veit</b> | Video-Speichermedium<br><b>sonst. Wechseldatenträger</b> | Fahrzeug<br><b>VI 944 FX</b> | Untersucher<br><b>Patrick Gallmayer</b> | Auftragsnummer<br><b>01</b> |

| Stadt/Ort | <b>9300 St. Veit an der Glan</b> | Knoten oben | <b>453</b> | Rohrlänge [m] | <b>0</b> |
| Straße | <b>Klagenfurter Straße 87-89</b> | Knotentyp oben | <b>Schacht</b> | Haltung Länge [m] | <b>14,50</b> |

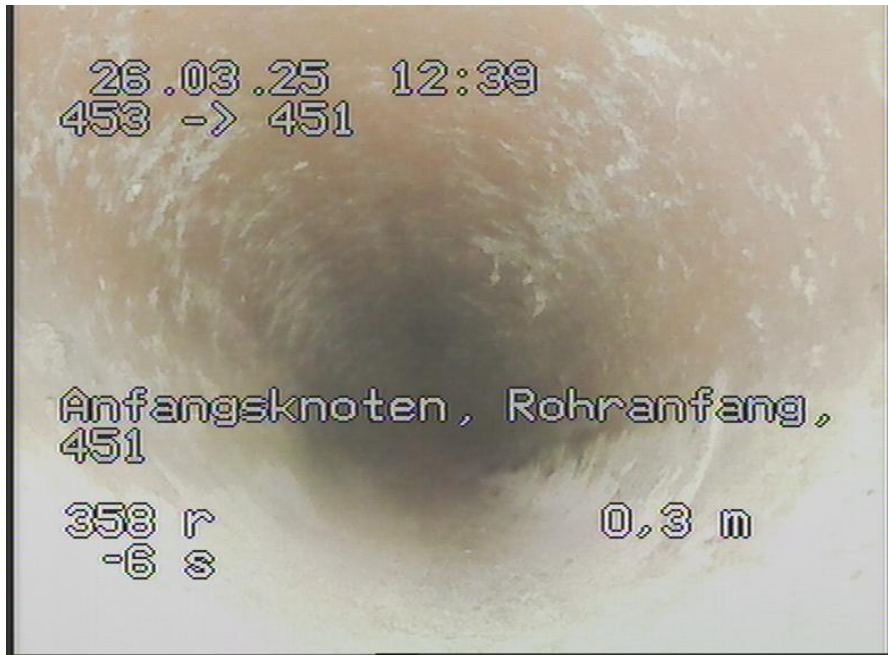
| 1:107 | m+ | Kürzel | Beobachtung | Zeit | Foto | Stufe |
|---|---|---|---|---|---|---|
| | 0.00 | BCDXP | Anfangsknoten, Rohranfang, 451 | 00:00:00 | 453-451_283.jpg | |

453-451\_283.jpg, 00:00:00, 0.00m  
Anfangsknoten, Rohranfang, 451

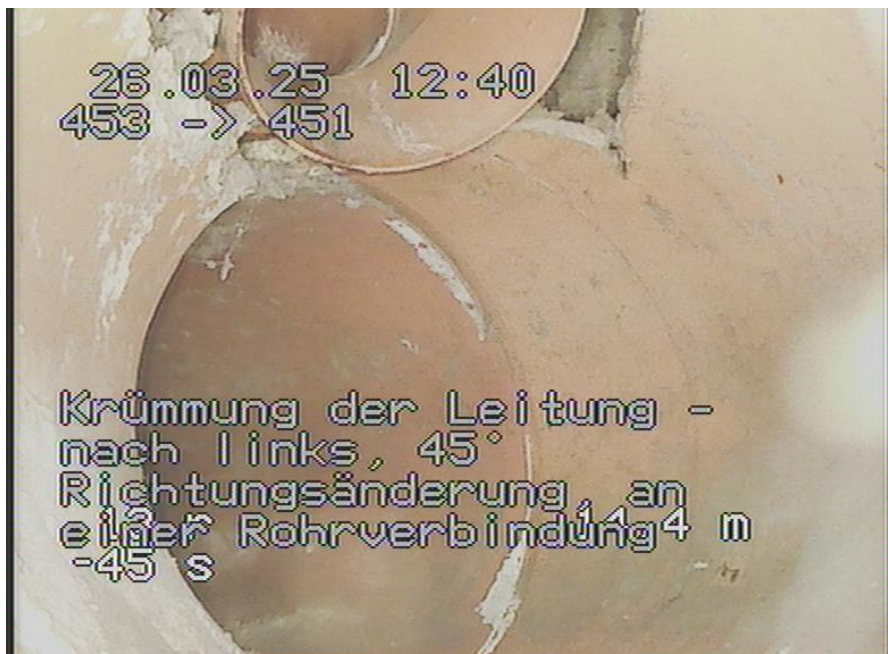
| 1:107 | m+ | Kürzel | Beobachtung | Zeit | Foto | Stufe |
|---|---|---|---|---|---|---|
| | 14.40 | BCCAY | Krümmung der Leitung - nach links, 45° Richtungsänderung, an einer Rohrverbindung | 00:00:50 | 453-451_284.jpg | |

453-451\_284.jpg, 00:00:50, 14.40m  
Krümmung der Leitung - nach links, 45° Richtungsänderung, an einer Rohrverbindung

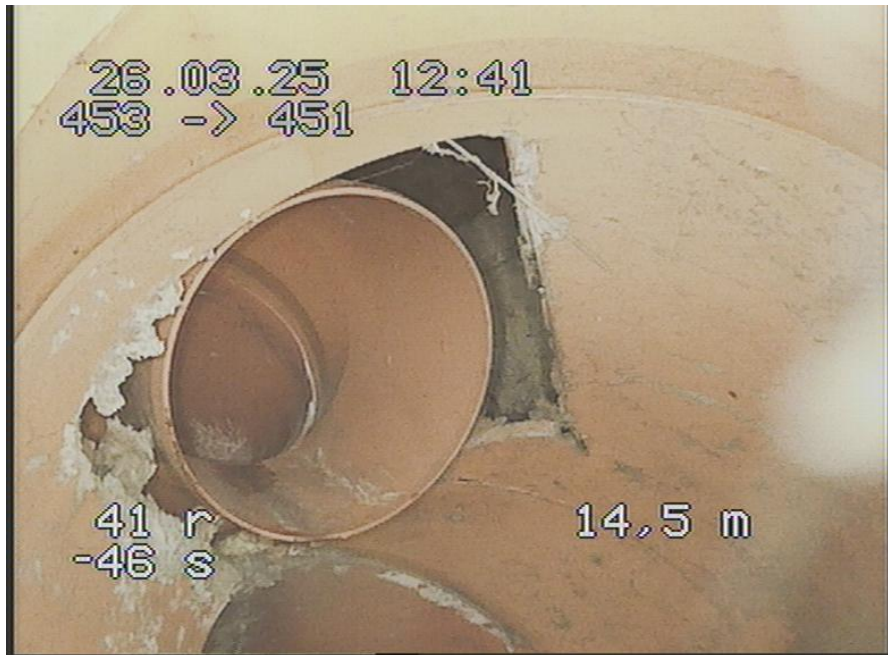
| 1:107 | m+ | Kürzel | Beobachtung | Zeit | Foto | Stufe |
|---|---|---|---|---|---|---|
| | 14.50 | BCEXP | Endknoten, Rohrende, 453 | 00:01:01 | 453-451_285.jpg | |

453-451\_285.jpg, 00:01:01, 14.50m  
Endknoten, Rohrende, 453
