## Haltungsinspektion - 29.04.2025 - 463-419

| Projektname<br><b>Fundermax St. Veit</b> | Video-Speichermedium<br>sonst. Wechseldatenträger | Fahrzeug<br><b>VI 944 FX</b> | Untersucher<br><b>Patrick Gallmayer</b> | Auftragsnummer<br><b>01</b> |

| Straße<br><b>Klagenfurter Straße 87-89</b> | Knotentyp oben<br><b>Schacht</b> | Haltung Länge [m]<br><b>69,23</b> |

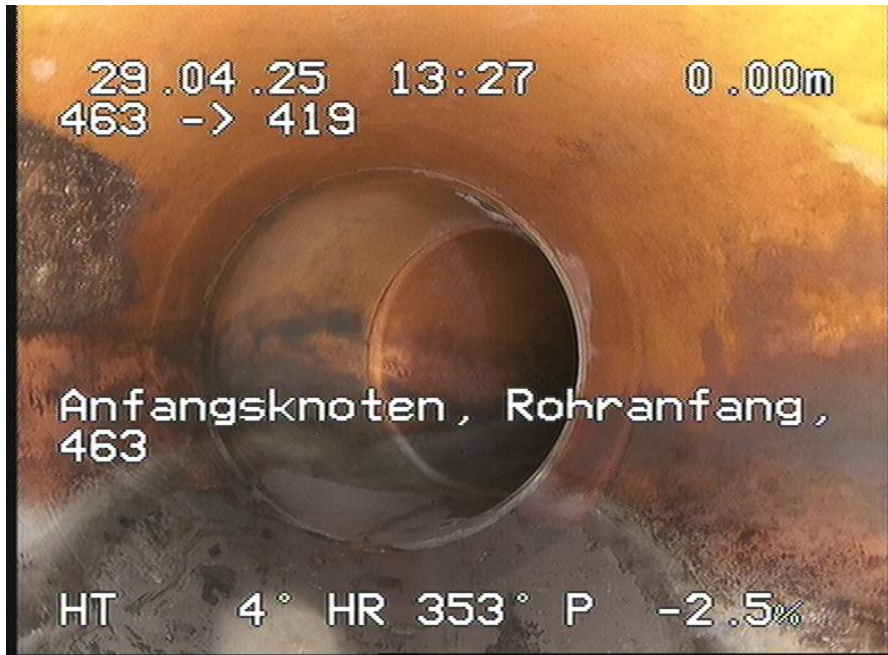
| 1:510 | m+ | Kürzel | Beobachtung | Zeit | Foto | Stufe |
|---|---|---|---|---|---|---|
| | 0.00 | BCDXP | Anfangsknoten, Rohranfang, 463 | 00:00:00 | 463-419_4<br>56.jpg | |

463-419\_456.jpg, 00:00:00, 0.00m  
Anfangsknoten, Rohranfang, 463

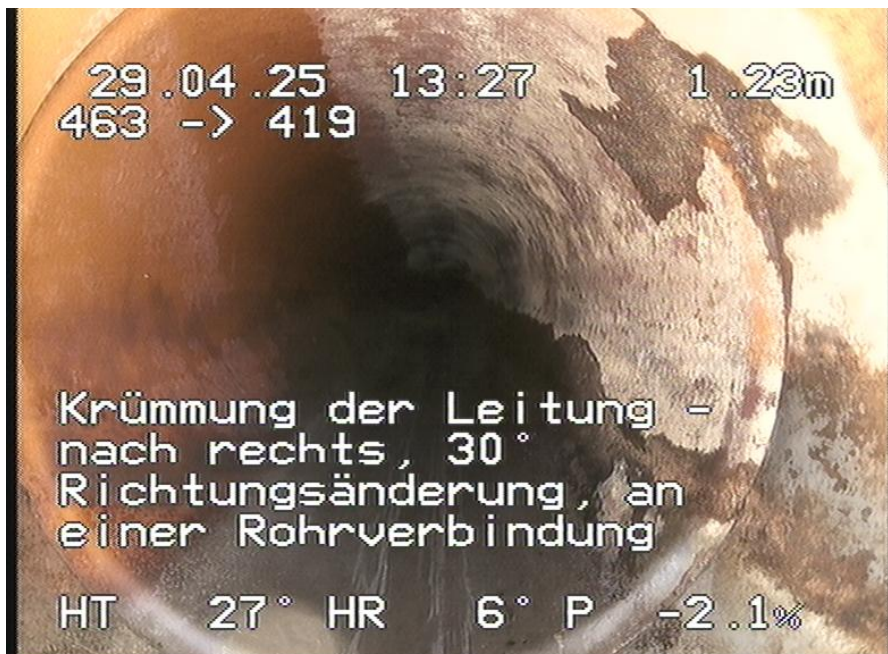
| 1:510 | m+ | Kürzel | Beobachtung | Zeit | Foto | Stufe |
|---|---|---|---|---|---|---|
| | 1.23 | BCCBY | Krümmung der Leitung - nach rechts, 30° Richtungsänderung, an einer Rohrverbindung | 00:00:19 | 463-419_4<br>57.jpg | |

463-419\_457.jpg, 00:00:19, 1.23m  
Krümmung der Leitung - nach rechts, 30° Richtungsänderung, an einer Rohrverbindung

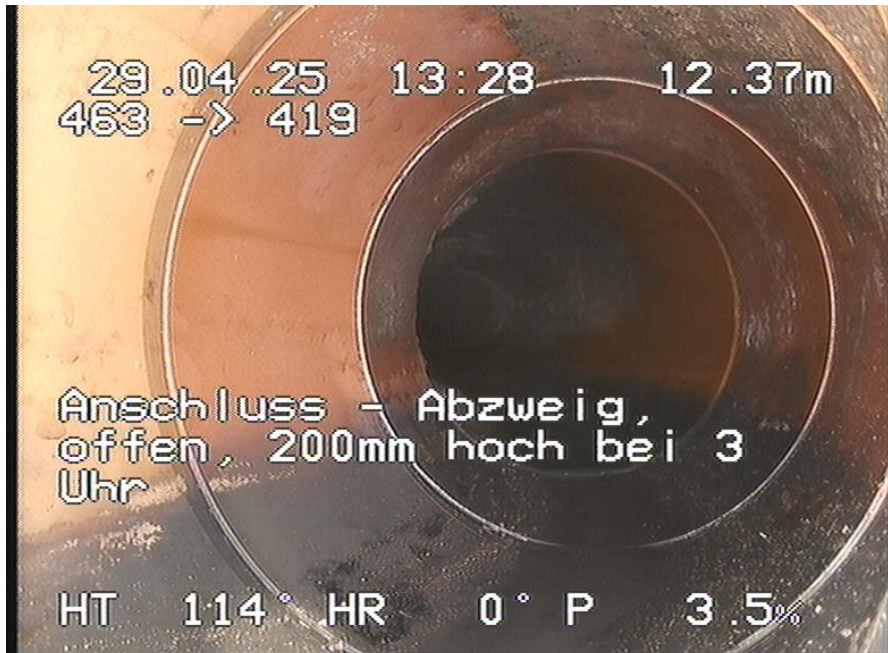
| 1:510 | m+ | Kürzel | Beobachtung | Zeit | Foto | Stufe |
|---|---|---|---|---|---|---|
| | 12.37 | BCAAA | Anschluss - Abzweig, offen, 200mm hoch bei 3 Uhr | 00:01:16 | 463-419_4<br>58.jpg | |

463-419\_458.jpg, 00:01:16, 12.37m  
Anschluss - Abzweig, offen, 200mm hoch bei 3 Uhr

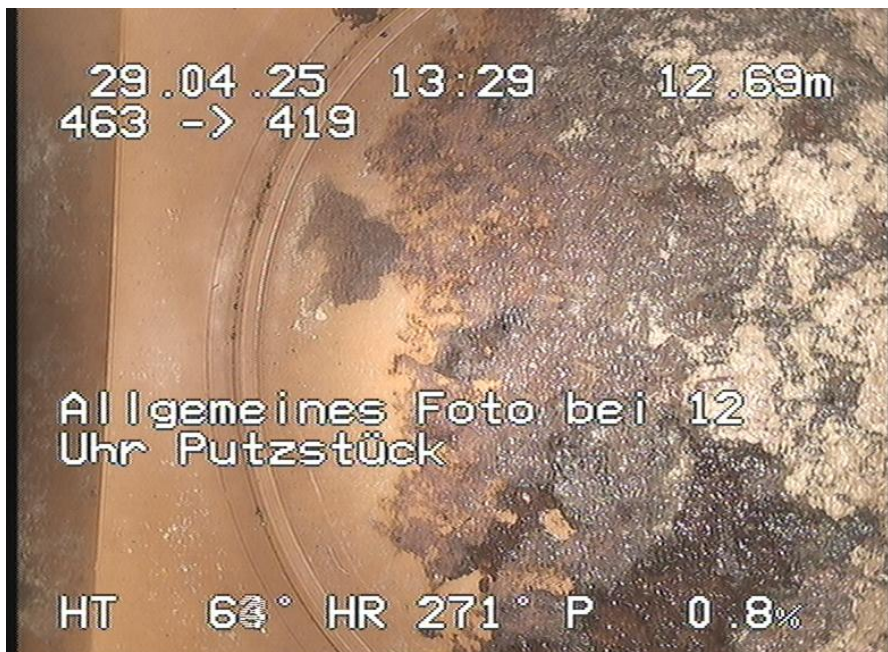
| 1:510 | m+ | Kürzel | Beobachtung | Zeit | Foto | Stufe |
|---|---|---|---|---|---|---|
| | 12.69 | BDA | Allgemeines Foto bei 12 Uhr / Putzstück | 00:01:33 | 463-419_4<br>59.jpg | |

463-419\_459.jpg, 00:01:33, 12.69m  
Allgemeines Foto bei 12 Uhr / Putzstück

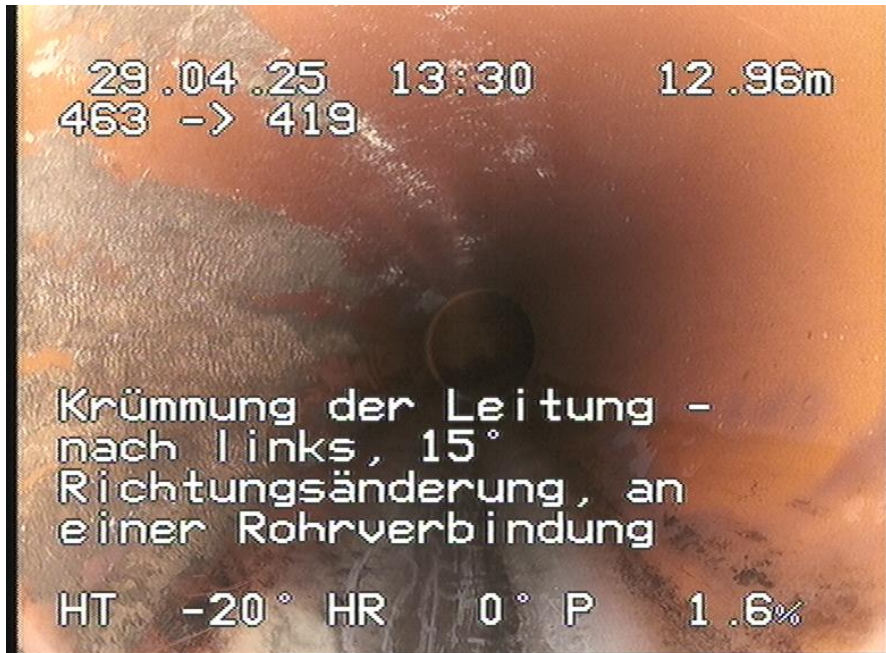
| 1:510 | m+ | Kürzel | Beobachtung | Zeit | Foto | Stufe |
|---|---|---|---|---|---|---|
| | 12.96 | BCCAY | Krümmung der Leitung - nach links, 15° Richtungsänderung, an einer Rohrverbindung | 00:02:19 | 463-419_4<br>60.jpg | |

463-419\_460.jpg, 00:02:19, 12.96m  
Krümmung der Leitung - nach links, 15° Richtungsänderung, an einer Rohrverbindung

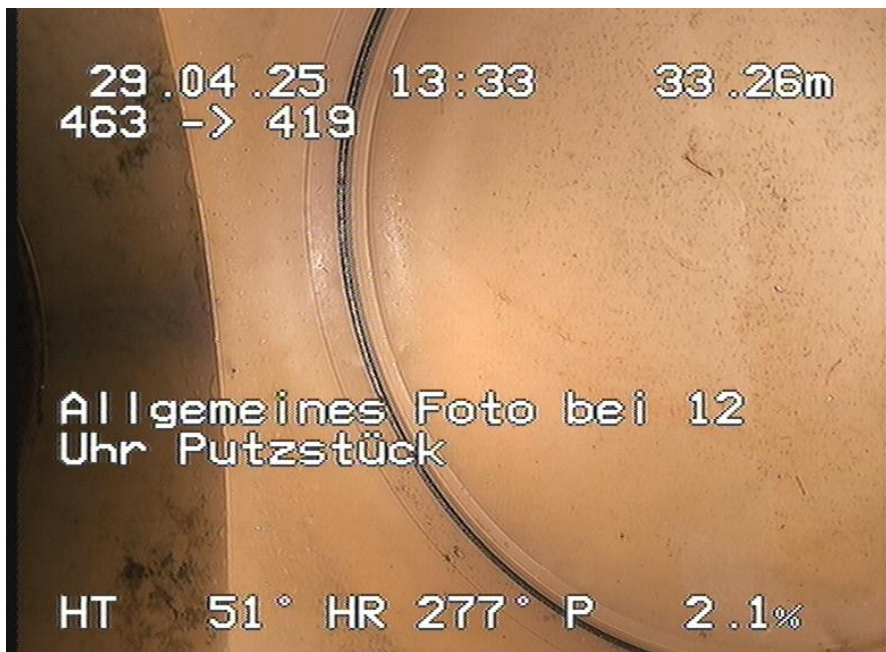
| 1:510 | m+ | Kürzel | Beobachtung | Zeit | Foto | Stufe |
|---|---|---|---|---|---|---|
| | 33.26 | BDA | Allgemeines Foto bei 12 Uhr / Putzstück | 00:04:58 | 463-419_4<br>61.jpg | |

463-419\_461.jpg, 00:04:58, 33.26m  
Allgemeines Foto bei 12 Uhr / Putzstück

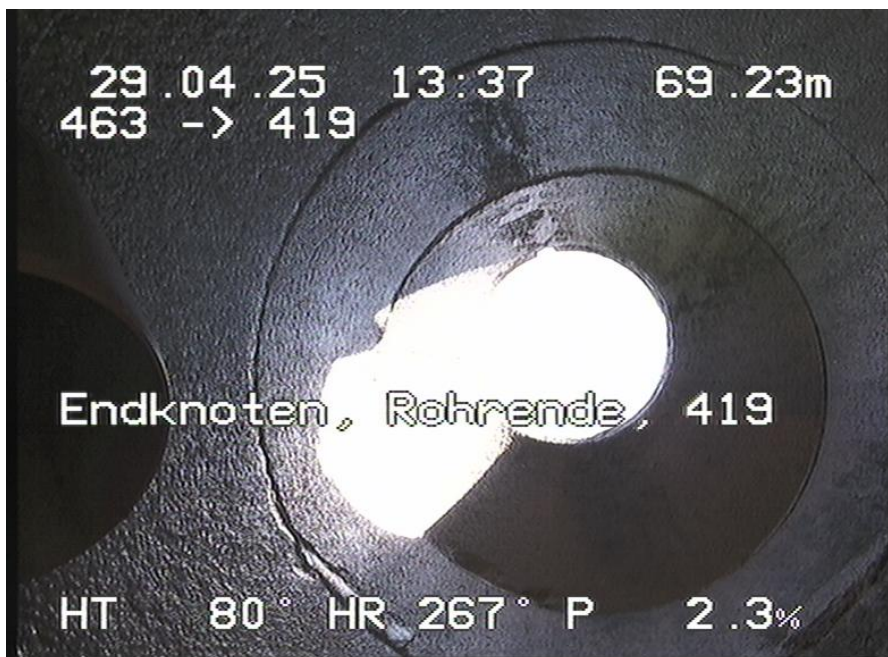
| 1:510 | m+ | Kürzel | Beobachtung | Zeit | Foto | Stufe |
|---|---|---|---|---|---|---|
| | 69.23 | BCEXP | Endknoten, Rohrende, 419 | 00:08:37 | 463-419_4<br>62.jpg | |

463-419\_462.jpg, 00:08:37, 69.23m  
Endknoten, Rohrende, 419
