## Haltungsinspektion - 26.03.2025 - 486-487

| Projektname<br><b>Fundermax St. Veit</b> | Video-Speichermedium<br>sonst. Wechseldatenträger | Fahrzeug<br><b>VI 944 FX</b> | Untersucher<br><b>Patrick Gallmayer</b> | Auftragsnummer<br><b>01</b> |

| Straße<br><b>Klagenfurter Straße 87-89</b> | Knotentyp oben<br><b>Schacht</b> | Haltung Länge [m]<br><b>25,00</b> |

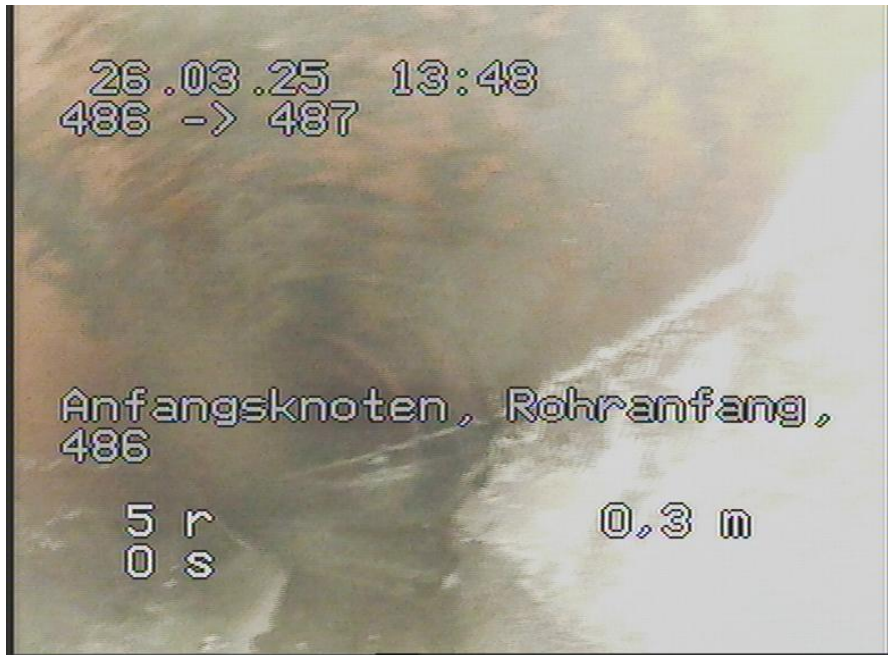
| 1:184 | m+ | Kürzel | Beobachtung | Zeit | Foto | Stufe |
|---|---|---|---|---|---|---|
| | 0.00 | BCDXP | Anfangsknoten, Rohranfang, 486 | 00:00:00 | 486-487_3<br>06.jpg | |

486-487\_306.jpg, 00:00:00, 0.00m  
Anfangsknoten, Rohranfang, 486

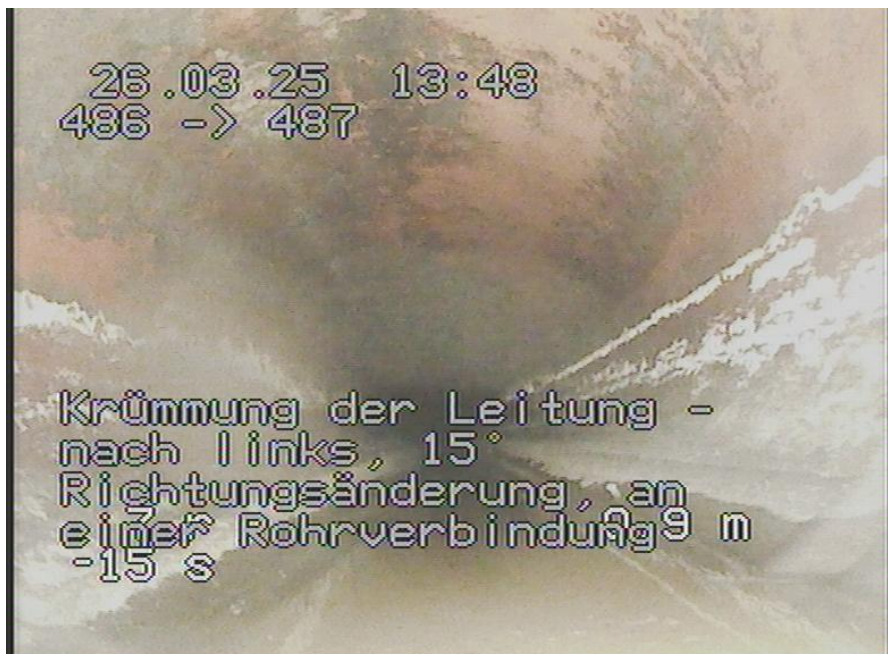
| 1:184 | m+ | Kürzel | Beobachtung | Zeit | Foto | Stufe |
|---|---|---|---|---|---|---|
| | 0.90 | BCCAY | Krümmung der Leitung - nach links, 15° Richtungsänderung, an einer Rohrverbindung | 00:00:24 | 486-487_3<br>07.jpg | |

486-487\_307.jpg, 00:00:24, 0.90m  
Krümmung der Leitung - nach links, 15° Richtungsänderung, an einer Rohrverbindung

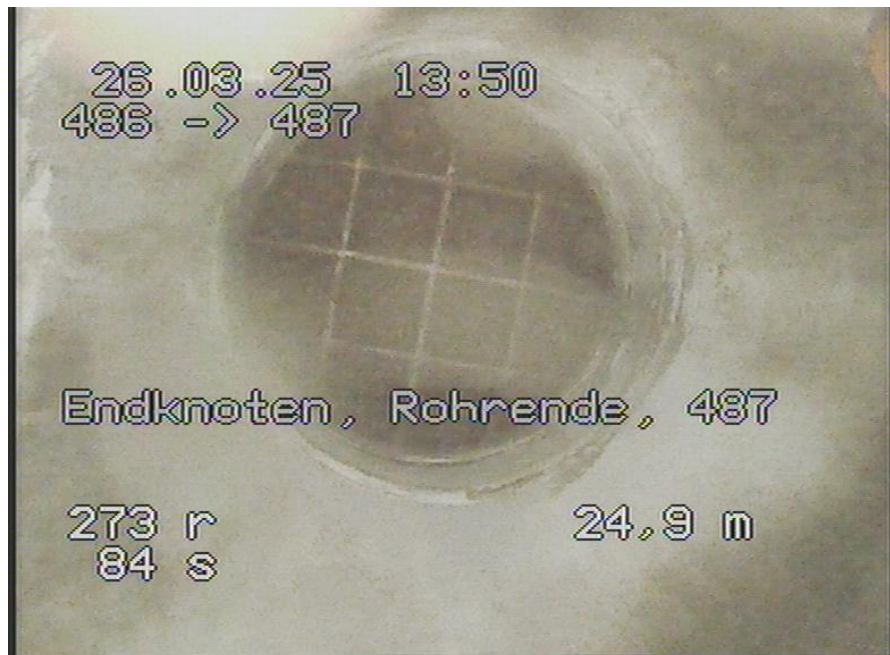
| 1:184 | m+ | Kürzel | Beobachtung | Zeit | Foto | Stufe |
|---|---|---|---|---|---|---|
| | 25.00 | BCEXP | Endknoten, Rohrende, 487 | 00:01:41 | 486-487_3<br>08.jpg | |

486-487\_308.jpg, 00:01:41, 25.00m  
Endknoten, Rohrende, 487
