## Haltungsinspektion - 30.04.2025 - 491-631

| Projektname<br><b>Fundermax St. Veit</b> | Video-Speichermedium<br><b>sonst. Wechseldatenträger</b> | Fahrzeug<br><b>VI 944 FX</b> | Untersucher<br><b>Patrick Gallmayer</b> | Auftragsnummer<br><b>01</b> |

| Straße<br><b>Klagenfurter Straße 87-89</b> | Knotentyp oben<br><b>Schacht</b> | Haltung Länge [m]<br><b>26,60</b> |

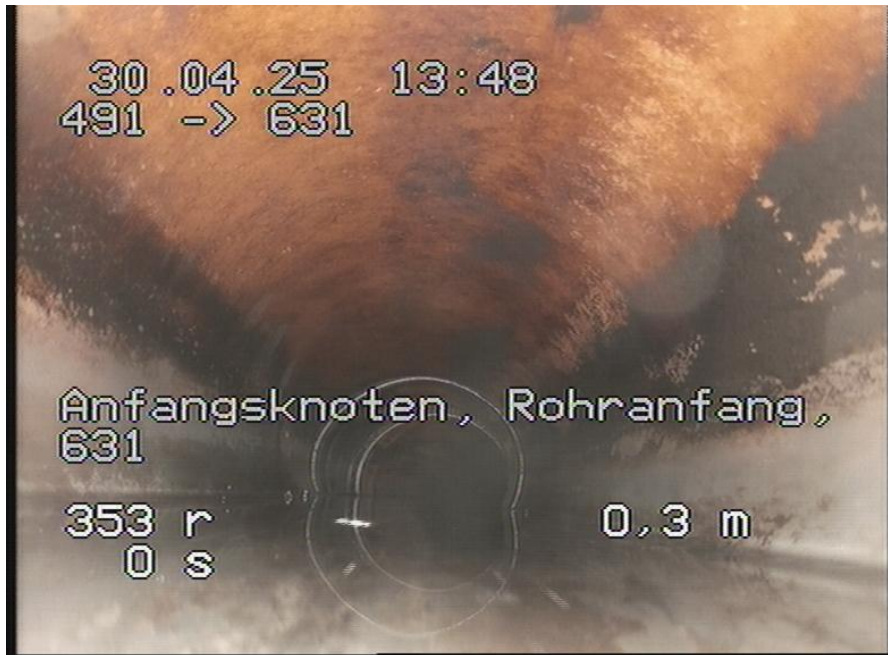
491-631\_511.jpg, 00:00:00, 0.00m  
Anfangsknoten, Rohranfang, 631

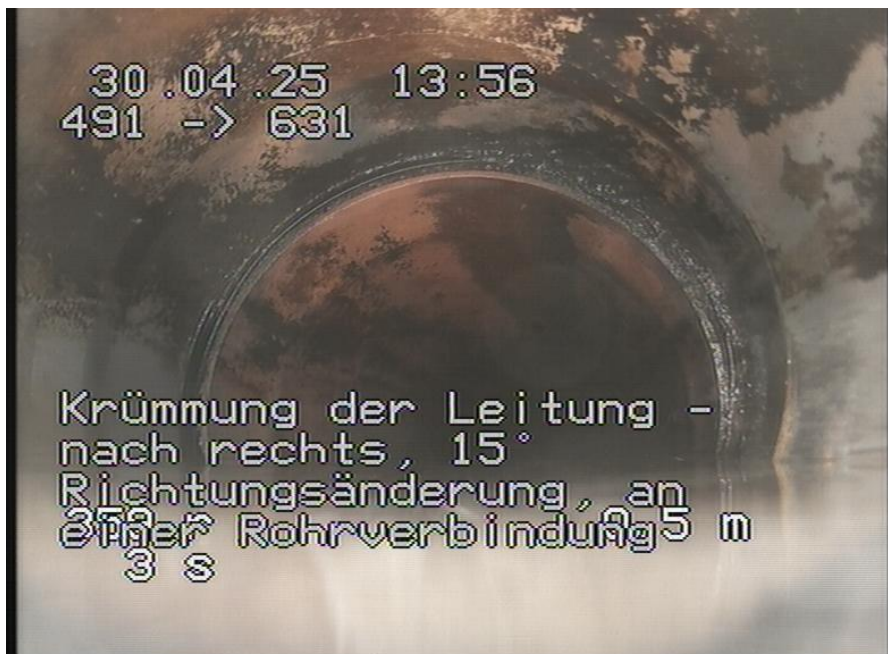
| 1:196 | m+ | Kürzel | Beobachtung | Zeit | Foto | Stufe |
|---|---|---|---|---|---|---|
| | 0.50 | BCCBY | Krümmung der Leitung - nach rechts, 15° Richtungsänderung, an einer Rohrverbindung | 00:05:18 | 491-631_5<br>16.jpg | |

491-631\_516.jpg, 00:05:18, 0.50m  
Krümmung der Leitung - nach rechts, 15° Richtungsänderung, an einer Rohrverbindung

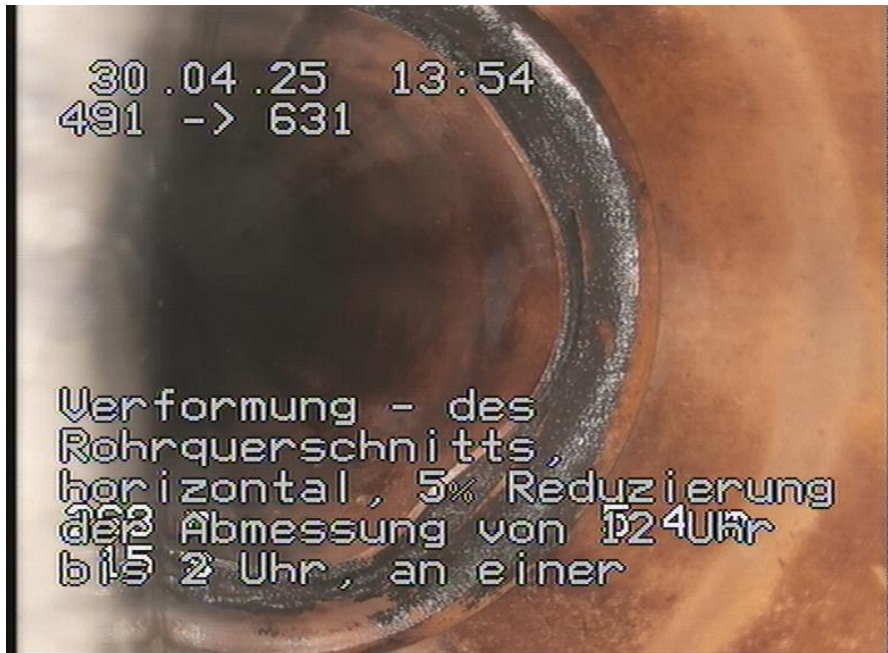
| 1:196 | m+ | Kürzel | Beobachtung | Zeit | Foto | Stufe |
|---|---|---|---|---|---|---|
| | 5.40 | BAAB | Verformung - des Rohrquerschnitts, horizontal, 5% Reduzierung der Abmessung von 12 Uhr bis 2 Uhr, an einer Rohrverbindung | 00:04:33 | 491-631_5<br>15.jpg | 2 |

491-631\_515.jpg, 00:04:33, 5.40m  
Verformung - des Rohrquerschnitts, horizontal, 5% Reduzierung der Abmessung von 12 Uhr bis 2 Uhr, an einer Rohrverbindung

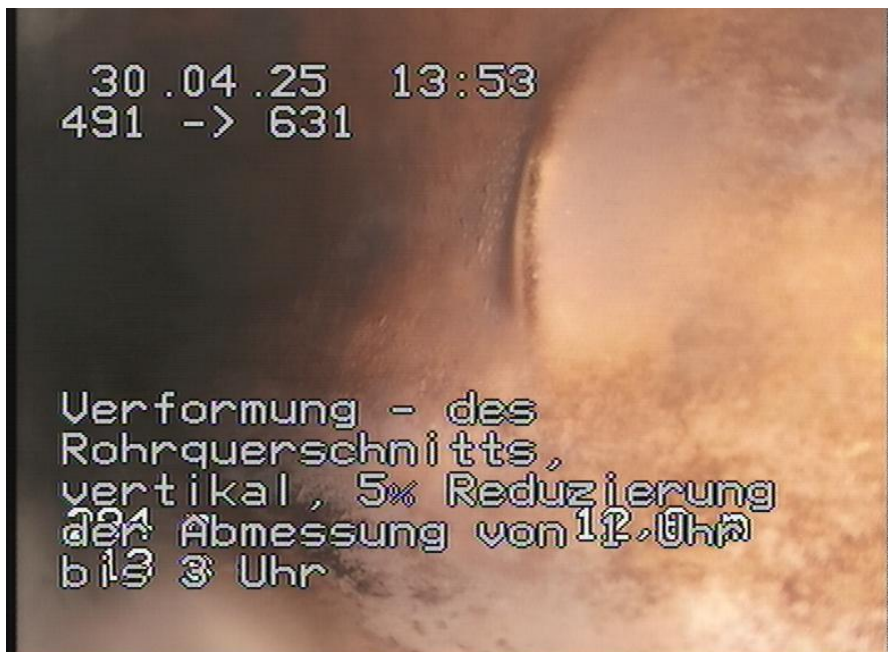
| 1:196 | m+ | Kürzel | Beobachtung | Zeit | Foto | Stufe |
|---|---|---|---|---|---|---|
| | 12.60 | BAAA | Verformung - des Rohrquerschnitts, vertikal, 5% Reduzierung der Abmessung von 1 Uhr bis 3 Uhr | 00:03:50 | 491-631_5<br>14.jpg | 2 |

491-631\_514.jpg, 00:03:50, 12.60m  
Verformung - des Rohrquerschnitts, vertikal, 5% Reduzierung der Abmessung von 1 Uhr bis 3 Uhr

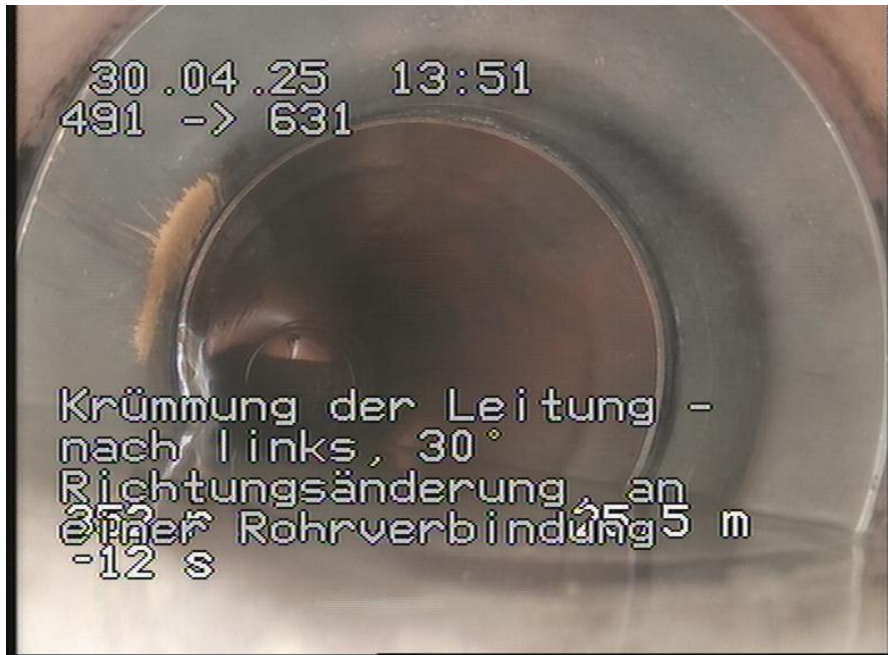
| 1:196 | m+ | Kürzel | Beobachtung | Zeit | Foto | Stufe |
|---|---|---|---|---|---|---|
| | 25.50 | BCCAY | Krümmung der Leitung - nach links, 30° Richtungsänderung, an einer Rohrverbindung | 00:02:27 | 491-631_5<br>12.jpg | |

491-631\_512.jpg, 00:02:27, 25.50m  
Krümmung der Leitung - nach links, 30° Richtungsänderung, an einer Rohrverbindung

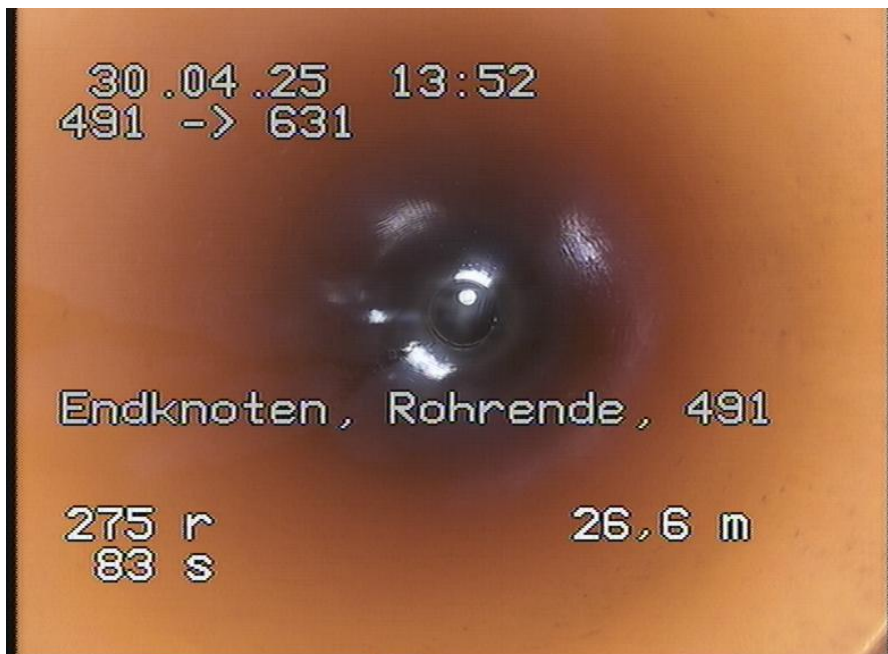
491-631\_513.jpg, 00:02:46, 26.60m  
Endknoten, Rohrende, 491
