## Haltungsinspektion - 20.06.2025 - 529-528

| Projektname<br><b>Fundermax St. Veit</b> | Video-Speichermedium<br><b>sonst. Wechseldatenträger</b> | Fahrzeug<br><b>VI 944 FX</b> | Untersucher<br><b>Patrick Gallmayer</b> | Auftragsnummer<br><b>01</b> |

| Straße<br><b>Klagenfurter Straße 87-89</b> | Knotentyp oben<br><b>Schacht</b> | Haltung Länge [m]<br><b>1,00</b> |

## Haltungsbilder - 20.06.2025 - 529-528

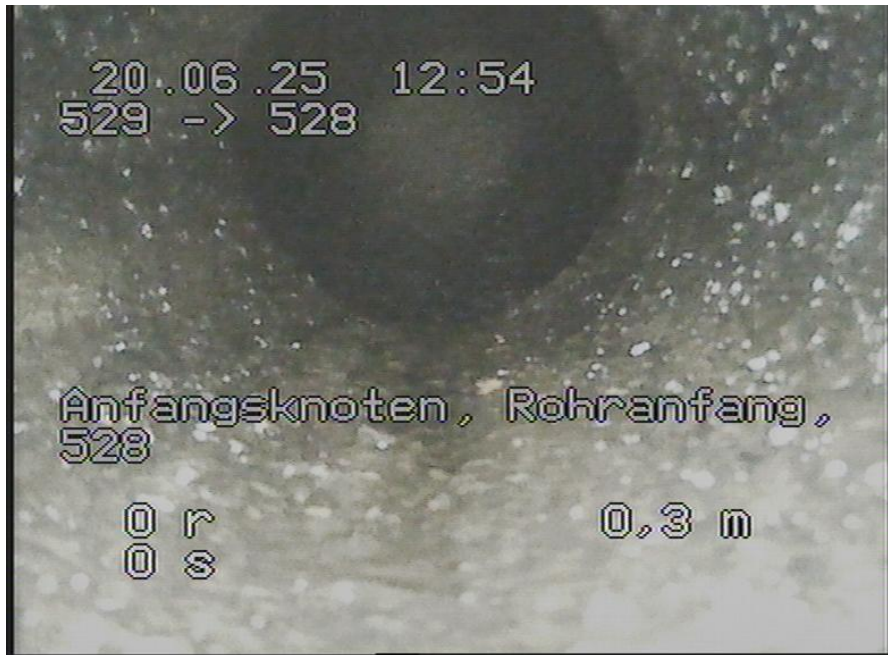
| 1:50 | m+ | Kürzel | Beobachtung | Zeit | Foto | Stufe |
|---|---|---|---|---|---|---|
| | 0.00 | BCDXP | Anfangsknoten, Rohranfang, 528 | 00:00:00 | 529-528_7<br>02.jpg | |

529-528\_702.jpg, 00:00:00, 0.00m  
Anfangsknoten, Rohranfang, 528

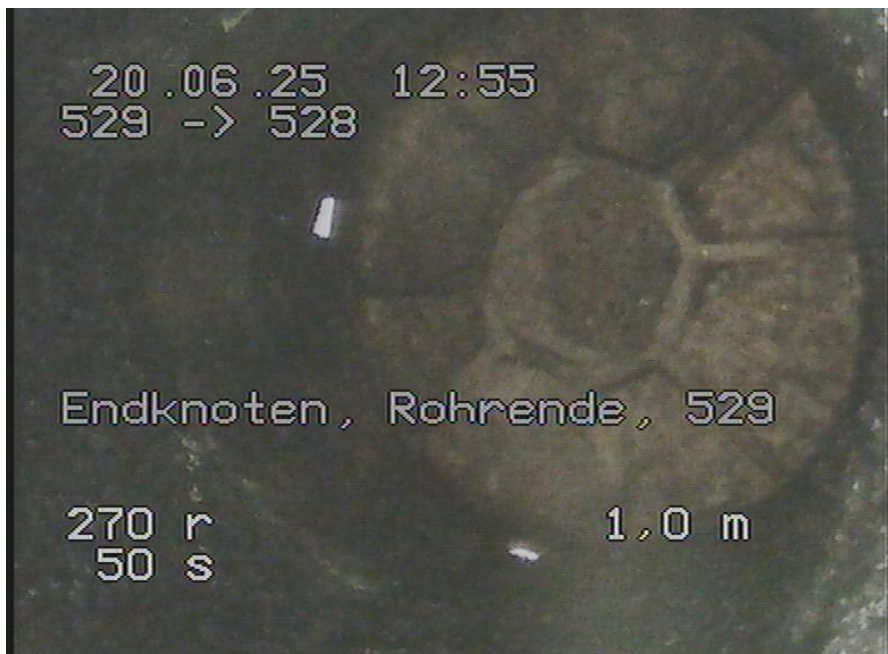
| 1:50 | m+ | Kürzel | Beobachtung | Zeit | Foto | Stufe |
|---|---|---|---|---|---|---|
| | 1.00 | BCEXP | Endknoten, Rohrende, 529 | 00:00:14 | 529-528_7<br>03.jpg | |

529-528\_703.jpg, 00:00:14, 1.00m  
Endknoten, Rohrende, 529
