**Haltungsinspektion - 27.03.2025 - 542-369**

| Projektname<br><b>Fundermax St. Veit</b> | Video-Speichermedium<br><b>sonst. Wechseldatenträger</b> | Fahrzeug<br><b>VI 944 FX</b> | Untersucher<br><b>Patrick Gallmayer</b> | Auftragsnummer<br><b>01</b> |

## Haltungsbilder - 27.03.2025 - 542-369

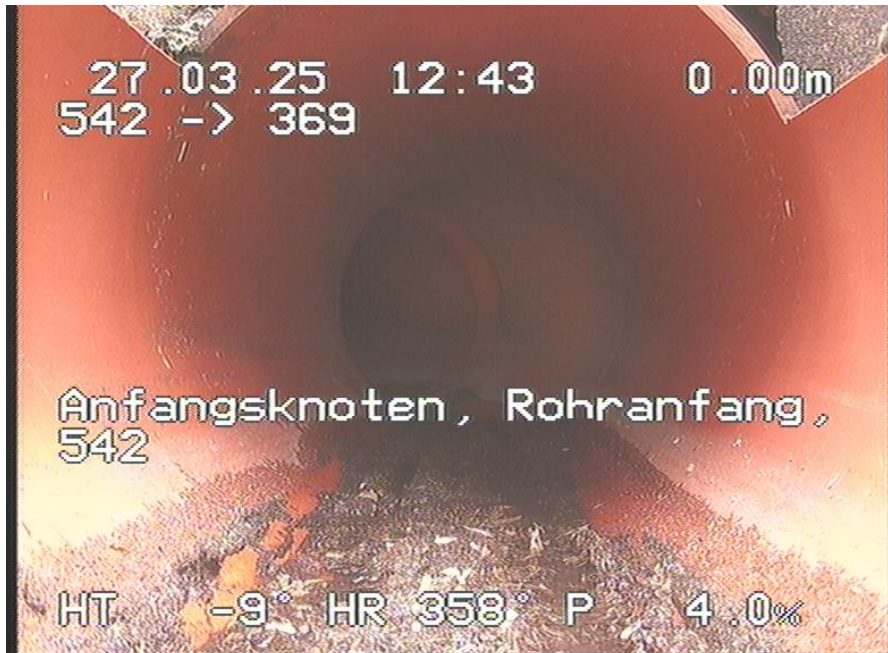
542-369\_373.jpg, 00:00:00, 0.00m  
Anfangsknoten, Rohranfang, 542

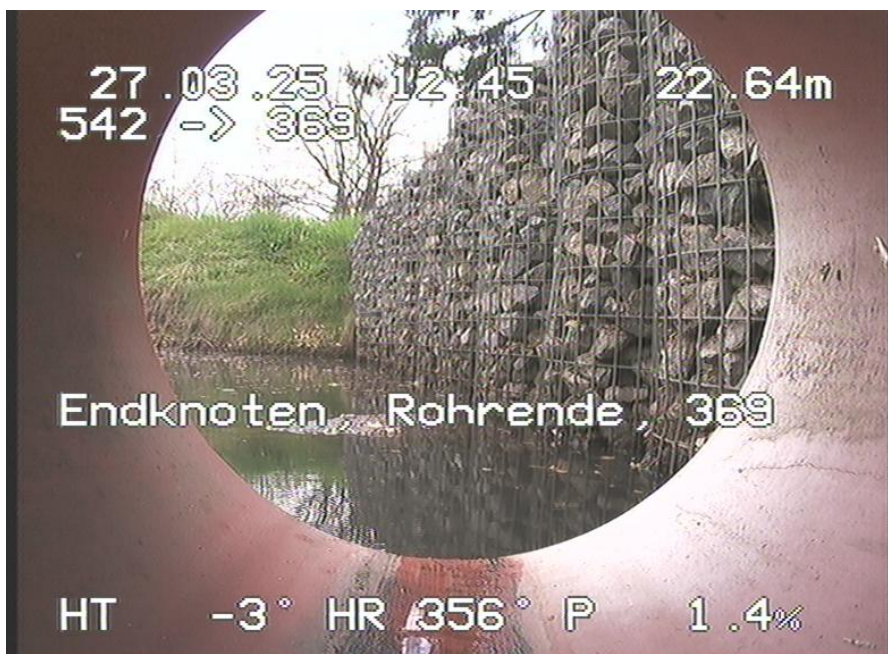
542-369\_374.jpg, 00:02:00, 22.64m  
Endknoten, Rohrende, 369
