## Haltungsinspektion - 20.06.2025 - 545-544

| Projektname<br><b>Fundermax St. Veit</b> | Video-Speichermedium<br><b>sonst. Wechseldatenträger</b> | Fahrzeug<br><b>VI 944 FX</b> | Untersucher<br><b>Patrick Gallmayer</b> | Auftragsnummer<br><b>01</b> |

## Haltungsbilder - 20.06.2025 - 545-544

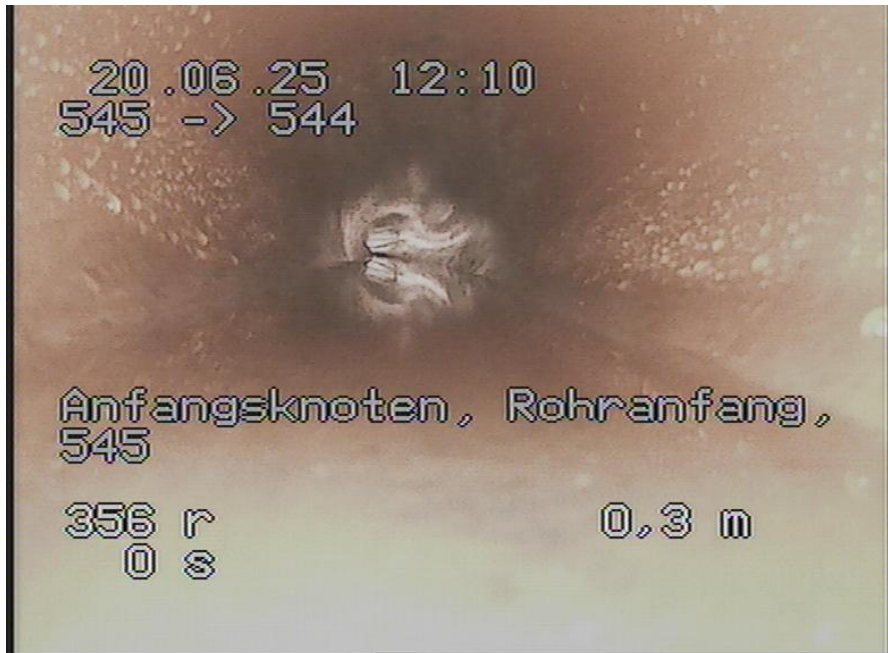
| 1:63 | m+ | Kürzel | Beobachtung | Zeit | Foto | Stufe |
|---|---|---|---|---|---|---|
| 545 | 0.00 | BCDXP | Anfangsknoten, Rohranfang, 545 | 00:00:00 | 545-544_684.jpg | |

545-544\_684.jpg, 00:00:00, 0.00m  
Anfangsknoten, Rohranfang, 545

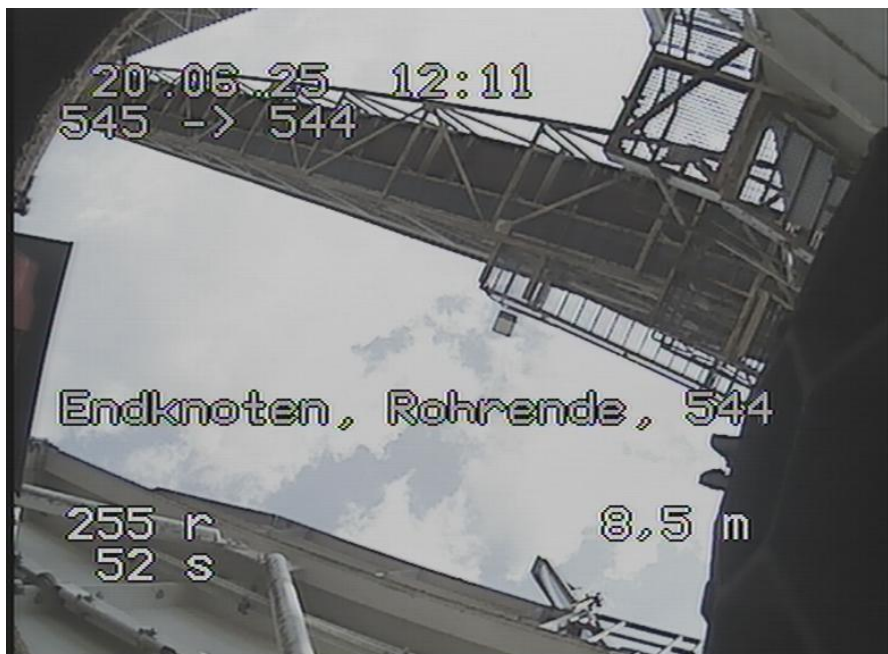
| 1:63 | m+ | Kürzel | Beobachtung | Zeit | Foto | Stufe |
|---|---|---|---|---|---|---|
| 544 | 8.50 | BCEXP | Endknoten, Rohrende, 544 | 00:00:32 | 545-544_685.jpg | |

545-544\_685.jpg, 00:00:32, 8.50m  
Endknoten, Rohrende, 544
