## Haltungsinspektion - 24.03.2025 - 560-319

| Projektname<br><b>Fundermax St. Veit</b> | Video-Speichermedium<br>sonst. Wechseldatenträger | Fahrzeug<br><b>VI 944 FX</b> | Untersucher<br><b>Patrick Gallmayer</b> | Auftragsnummer<br><b>01</b> |

| Straße<br><b>Klagenfurter Straße 87-89</b> | Knotentyp oben<br><b>Anschlusspunkt</b> | Haltung Länge [m]<br><b>13,00</b> |

## Haltungsbilder - 24.03.2025 - 560-319

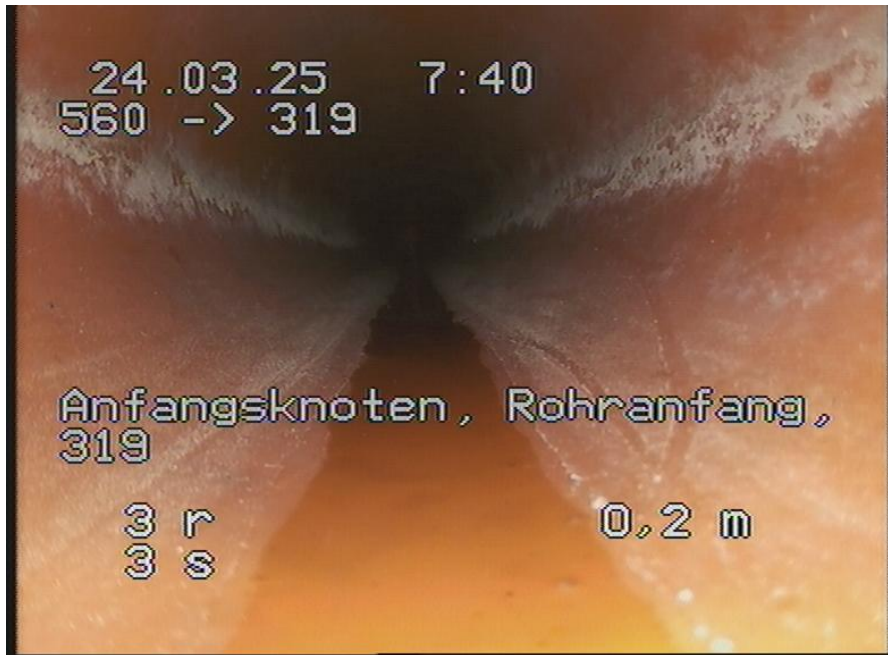
| 1:96 | m+ | Kürzel | Beobachtung | Zeit | Foto | Stufe |
|---|---|---|---|---|---|---|
| | 0.00 | BCDXP | Anfangsknoten, Rohranfang, 319 | 00:00:00 | 560-319_1.jpg | |

560-319\_1.jpg, 00:00:00, 0.00m  
Anfangsknoten, Rohranfang, 319

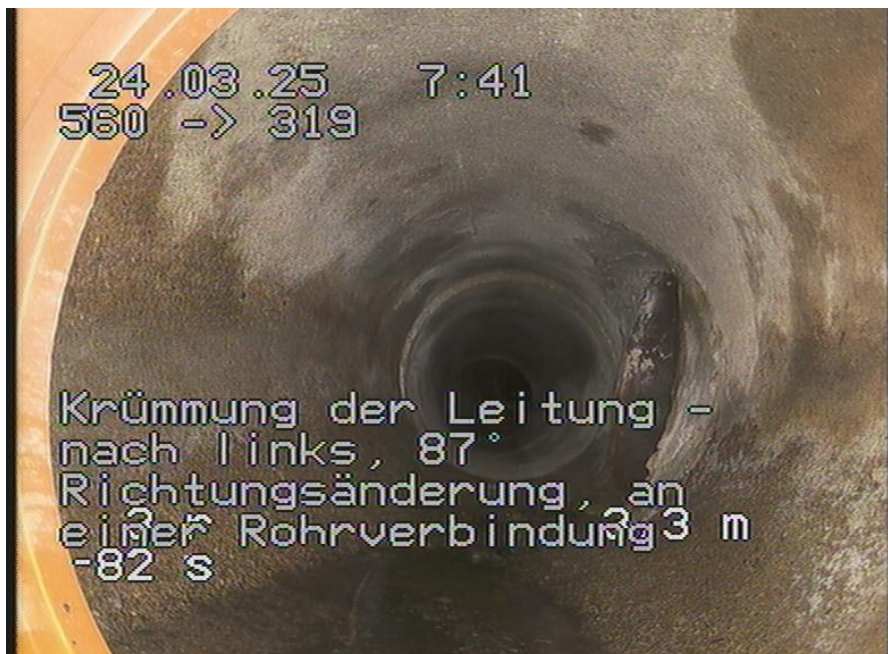
| 1:96 | m+ | Kürzel | Beobachtung | Zeit | Foto | Stufe |
|---|---|---|---|---|---|---|
| | 3.30 | BCCAY | Krümmung der Leitung - nach links, 87° Richtungsänderung, an einer Rohrverbindung | 00:00:33 | 560-319_2.jpg | |

560-319\_2.jpg, 00:00:33, 3.30m  
Krümmung der Leitung - nach links, 87° Richtungsänderung, an einer Rohrverbindung

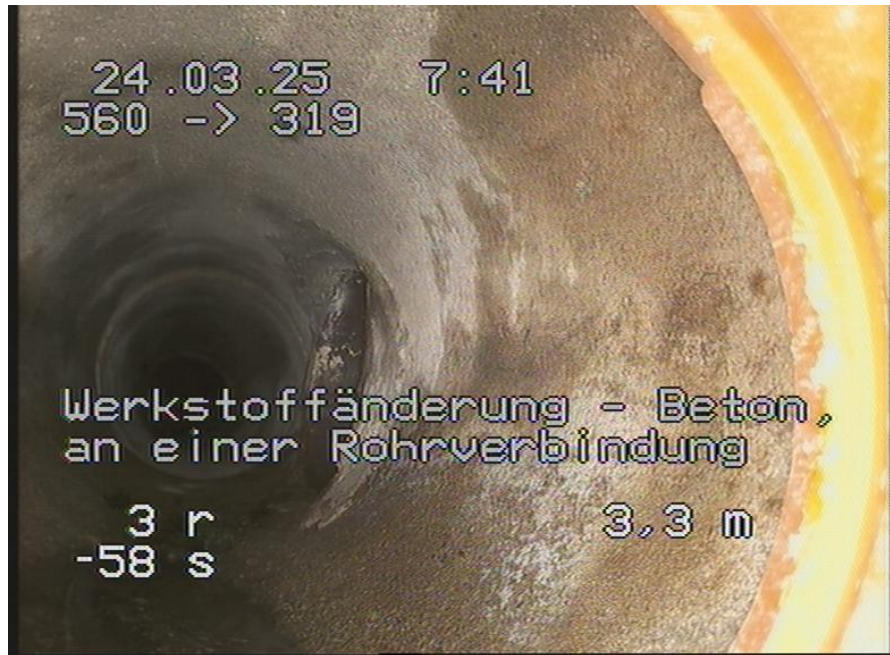
| 1:96 | m+ | Kürzel | Beobachtung | Zeit | Foto | Stufe |
|---|---|---|---|---|---|---|
| | 3.30 | AEDB | Werkstoffänderung - Beton, an einer Rohrverbindung | 00:00:36 | 560-319_3.jpg | |

560-319\_3.jpg, 00:00:36, 3.30m  
Werkstoffänderung - Beton, an einer Rohrverbindung

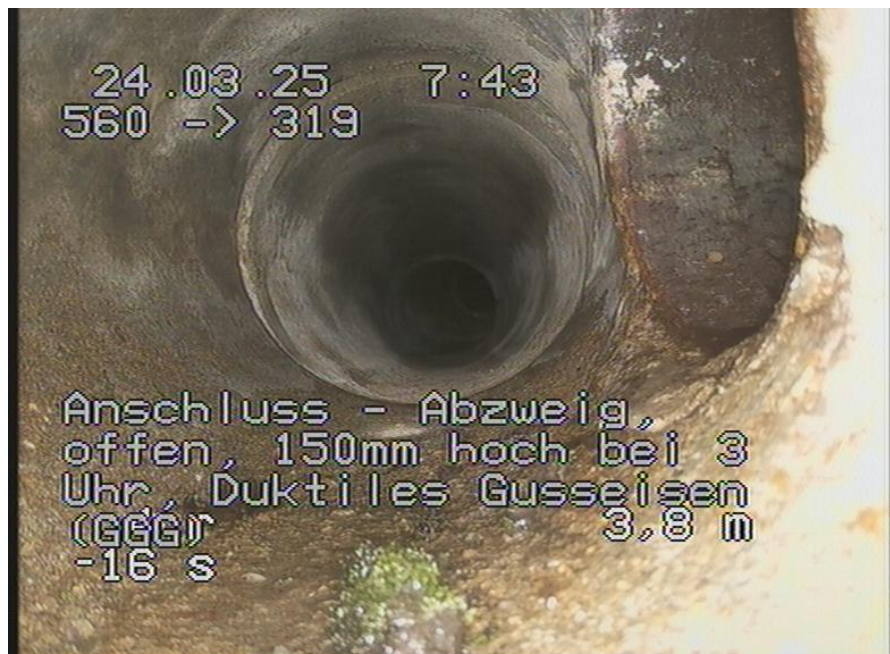
| 1:96 | m+ | Kürzel | Beobachtung | Zeit | Foto | Stufe |
|---|---|---|---|---|---|---|
| | 3.80 | BCAAA | Anschluss - Abzweig, offen, 150mm hoch bei 3 Uhr, Duktiles Gusseisen (GGG) | 00:00:55 | 560-319_4.jpg | |

560-319\_4.jpg, 00:00:55, 3.80m  
Anschluss - Abzweig, offen, 150mm hoch bei 3 Uhr, Duktils Gusseisen (GGG)

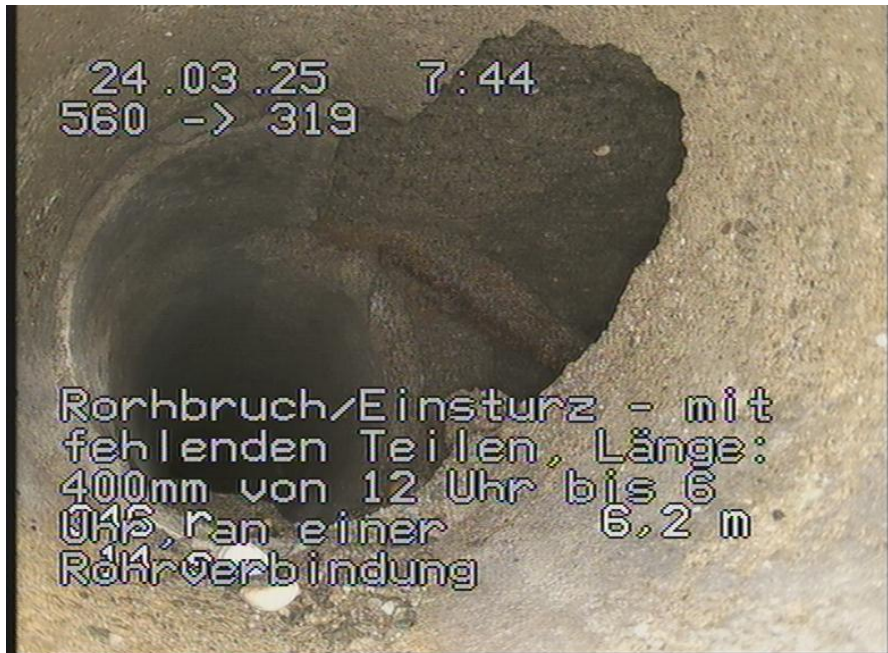
560-319\_5.jpg, 00:01:44, 6.20m

| 1:96 | m+ | Kürzel | Beobachtung | Zeit | Foto | Stufe |
|---|---|---|---|---|---|---|
| | 6.20 | BACB | Rohrbruch/Einsturz - mit fehlenden Teilen, Länge: 400mm von 12 Uhr bis 6 Uhr, an einer Rohrverbindung | 00:01:44 | 560-319_5.jpg | 3 |

Rohrbruch/Einsturz - mit fehlenden Teilen, Länge: 400mm von 12 Uhr bis 6 Uhr, an einer Rohrverbindung

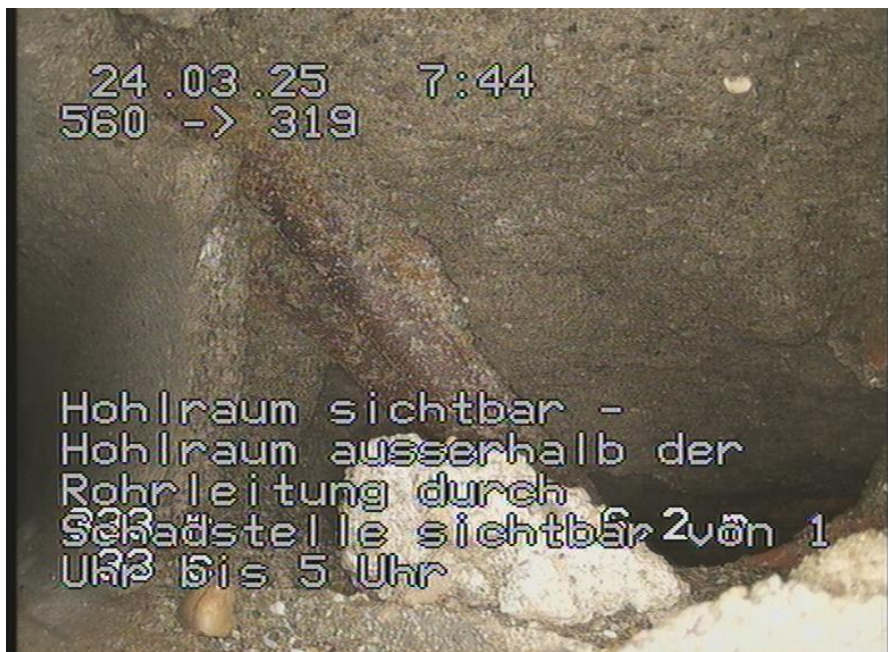
560-319\_6.jpg, 00:02:02, 6.20m

| 1:96 | m+ | Kürzel | Beobachtung | Zeit | Foto | Stufe |
|---|---|---|---|---|---|---|
| | 6.20 | BAP | Hohlraum sichtbar - Hohlraum ausserhalb der Rohrleitung durch Schadstelle sichtbar von 1 Uhr bis 5 Uhr | 00:02:02 | 560-319_6.jpg | 5 |

Hohlraum sichtbar - Hohlraum ausserhalb der Rohrleitung durch Schadstelle sichtbar von 1 Uhr bis 5 Uhr

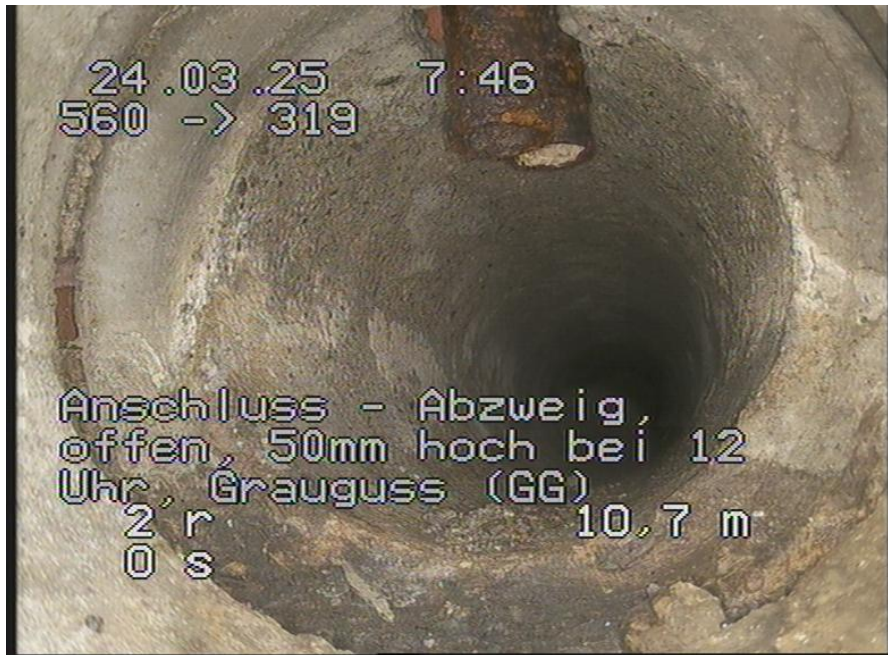
| 1:96 | m+ | Kürzel | Beobachtung | Zeit | Foto | Stufe |
|---|---|---|---|---|---|---|
| | 10.70 | BCAAA | Anschluss - Abzweig, offen, 50mm hoch bei 12 Uhr, Grauguss (GG) | 00:02:41 | 560-319_7.jpg | |

560-319\_7.jpg, 00:02:41, 10.70m  
Anschluss - Abzweig, offen, 50mm hoch bei 12 Uhr, Grauguss (GG)

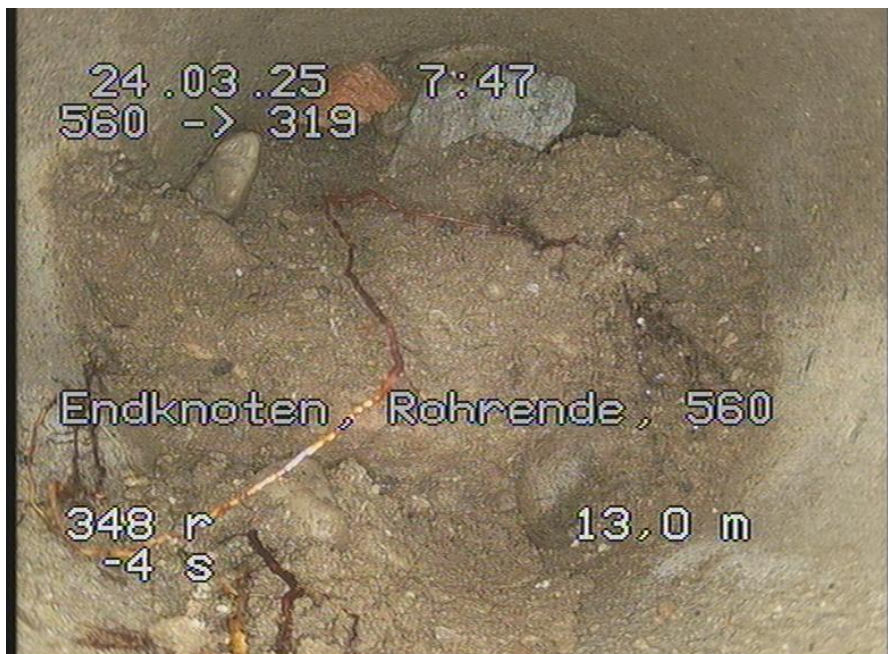
| 1:96 | m+ | Kürzel | Beobachtung | Zeit | Foto | Stufe |
|---|---|---|---|---|---|---|
| | 13.00 | BCEXP | Endknoten, Rohrende, 560 | 00:03:11 | 560-319_8.jpg | |

560-319\_8.jpg, 00:03:11, 13.00m  
Endknoten, Rohrende, 560
