## Haltungsinspektion - 27.03.2025 - 578-645

| Projektname<br><b>Fundermax St. Veit</b> | Video-Speichermedium<br>sonst. Wechseldatenträger | Fahrzeug<br><b>VI 944 FX</b> | Untersucher<br><b>Patrick Gallmayer</b> | Auftragsnummer<br><b>01</b> |

| Straße<br><b>Klagenfurter Straße 87-89</b> | Knotentyp oben<br><b>Schacht</b> | Haltung Länge [m]<br><b>26,27</b> |

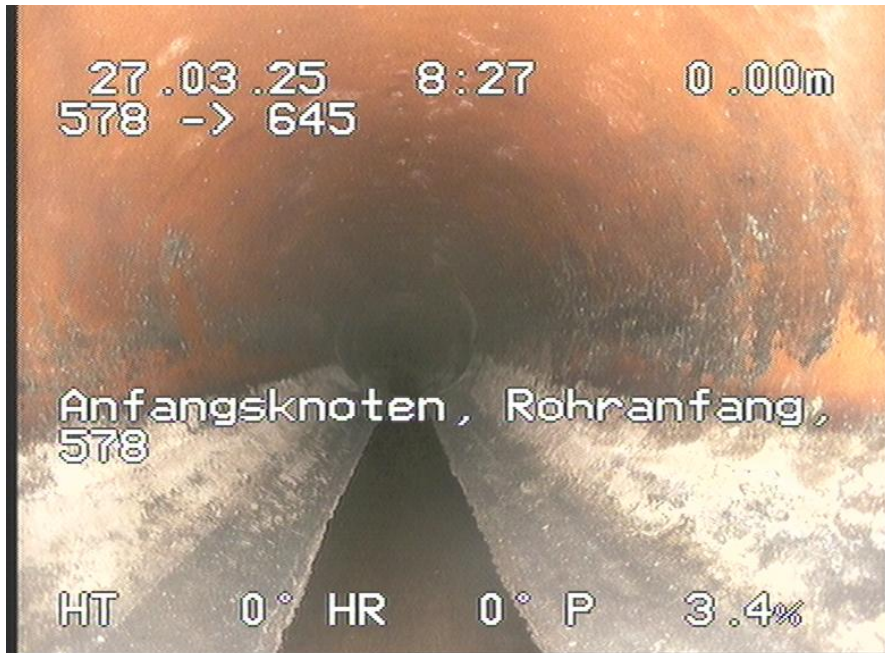
578-645\_335.jpg, 00:00:00, 0.00m  
Anfangsknoten, Rohranfang, 578

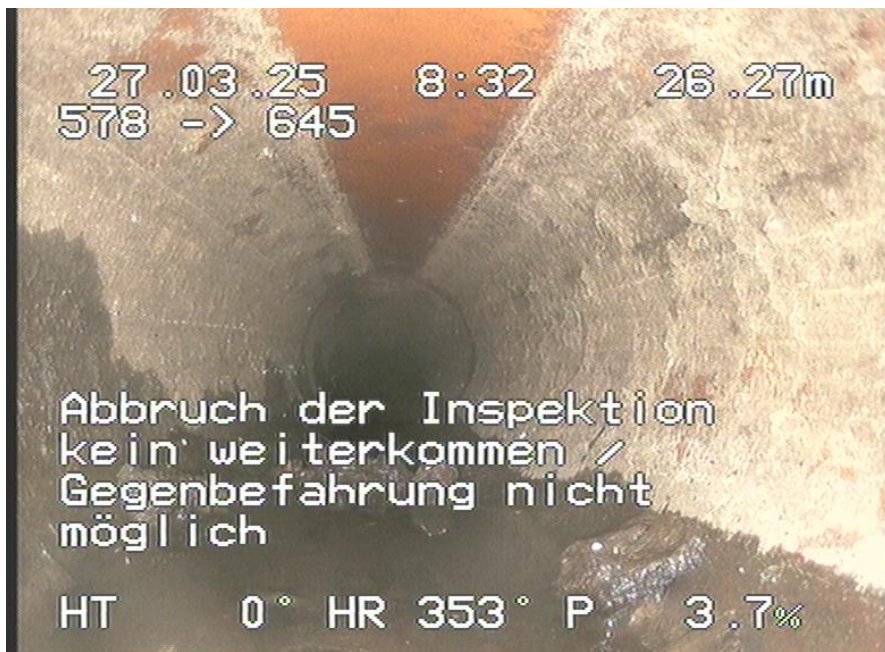
| 1:194 | m+ | Kürzel | Beobachtung | Zeit | Foto | Stufe |
|---|---|---|---|---|---|---|
| | 26.27 | BDCYY | Abbruch der Inspektion / kein weiterkommen /<br>Gegenbefahrung nicht möglich | 00:04:07 | 578-645_3<br>36.jpg | |

578-645\_336.jpg, 00:04:07, 26.27m  
Abbruch der Inspektion / kein weiterkommen / Gegenbefahrung nicht möglich
