**Haltungsinspektion - 06.05.2025 - 589-449**

| Projektname<br><b>Fundermax St. Veit</b> | Video-Speichermedium<br><b>sonst. Wechseldatenträger</b> | Fahrzeug<br><b>VI 944 FX</b> | Untersucher<br><b>Patrick Gallmayer</b> | Auftragsnummer<br><b>01</b> |

| Straße | <b>Klagenfurter Straße 87-89</b> | Knotentyp oben | <b>Anschlusspunkt</b> | Haltung Länge [m] | <b>11,00</b> |

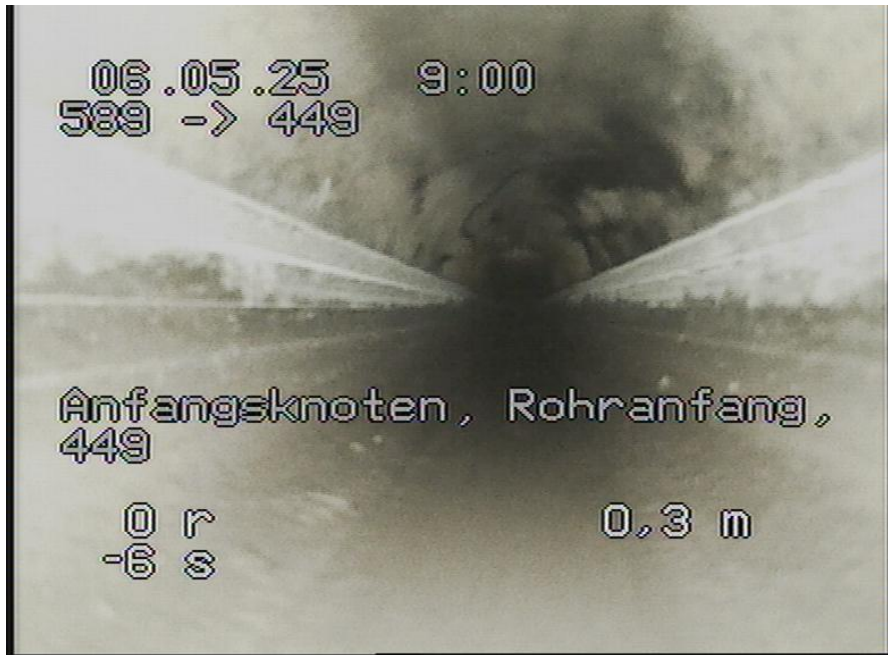
589-449\_527.jpg, 00:00:00, 0.00m  
Anfangsknoten, Rohranfang, 449

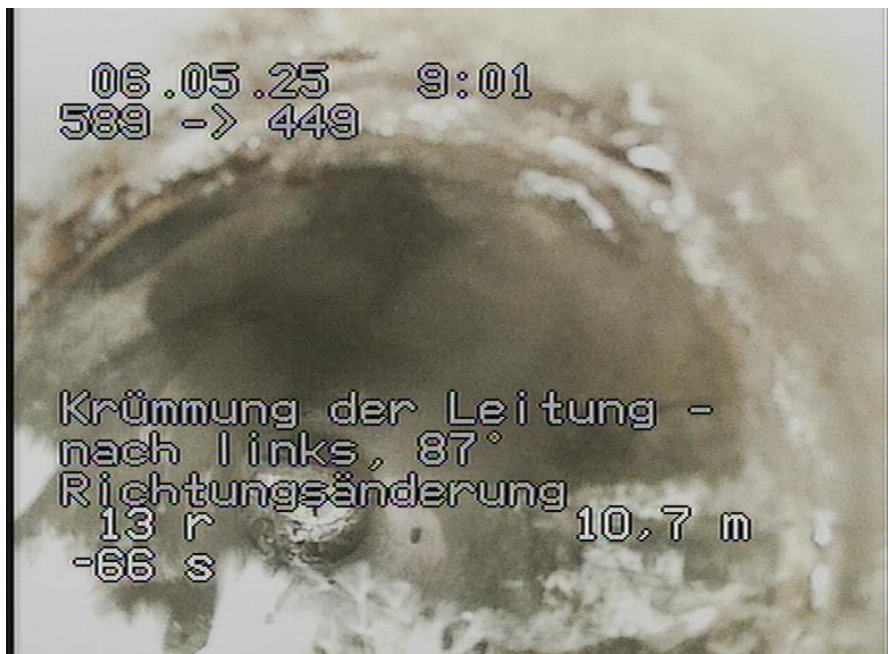
589-449\_528.jpg, 00:01:02, 10.70m  
Krümmung der Leitung - nach links, 87° Richtungsänderung

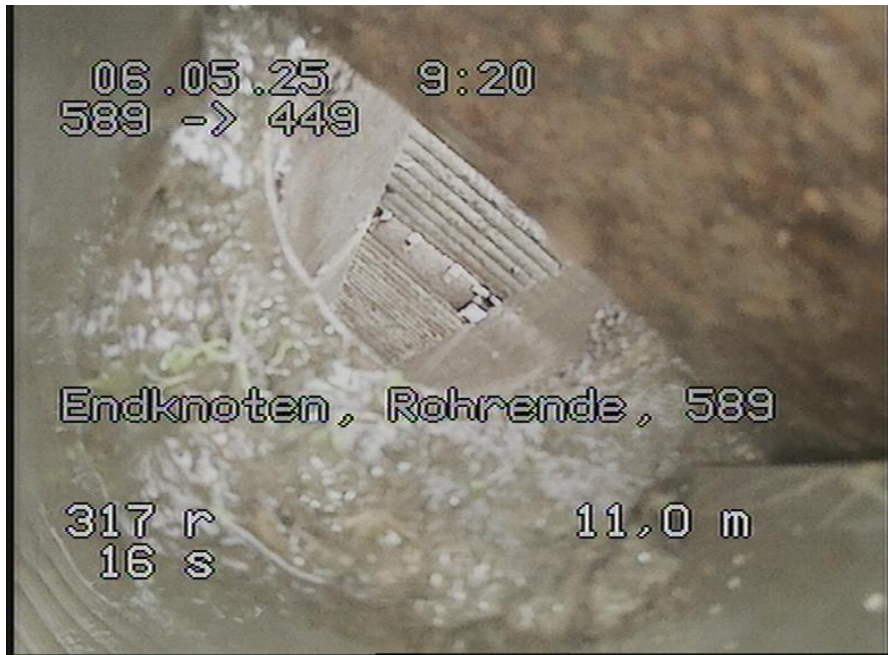
589-449\_534.jpg, 00:01:29, 11.00m  
Endknoten, Rohrende, 589
