## Haltungsinspektion - 24.03.2025 - 593-326

| Projektname<br><b>Fundermax St. Veit</b> | Video-Speichermedium<br>sonst. Wechseldatenträger | Fahrzeug<br><b>VI 944 FX</b> | Untersucher<br><b>Patrick Gallmayer</b> | Auftragsnummer<br><b>01</b> |

| Straße<br><b>Klagenfurter Straße 87-89</b> | Knotentyp oben<br><b>Anschlusspunkt</b> | Haltung Länge [m]<br><b>2,60</b> |

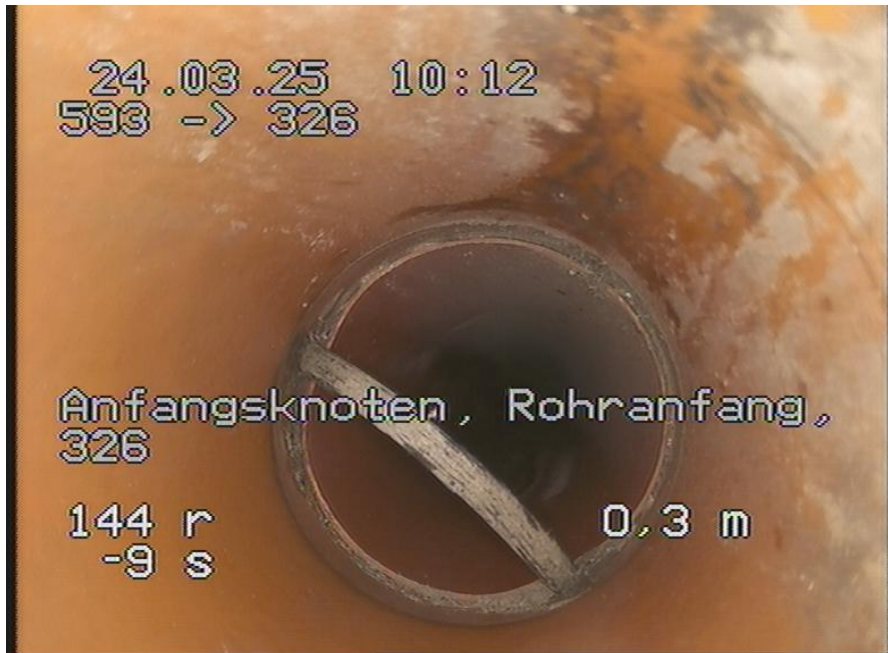
| 1:50 | m+ | Kürzel | Beobachtung | Zeit | Foto | Stufe |
|---|---|---|---|---|---|---|
| | 0.00 | BCDXP | Anfangsknoten, Rohranfang, 326 | 00:00:00 | 593-326_4<br>0.jpg | |

593-326\_40.jpg, 00:00:00, 0.00m  
Anfangsknoten, Rohranfang, 326

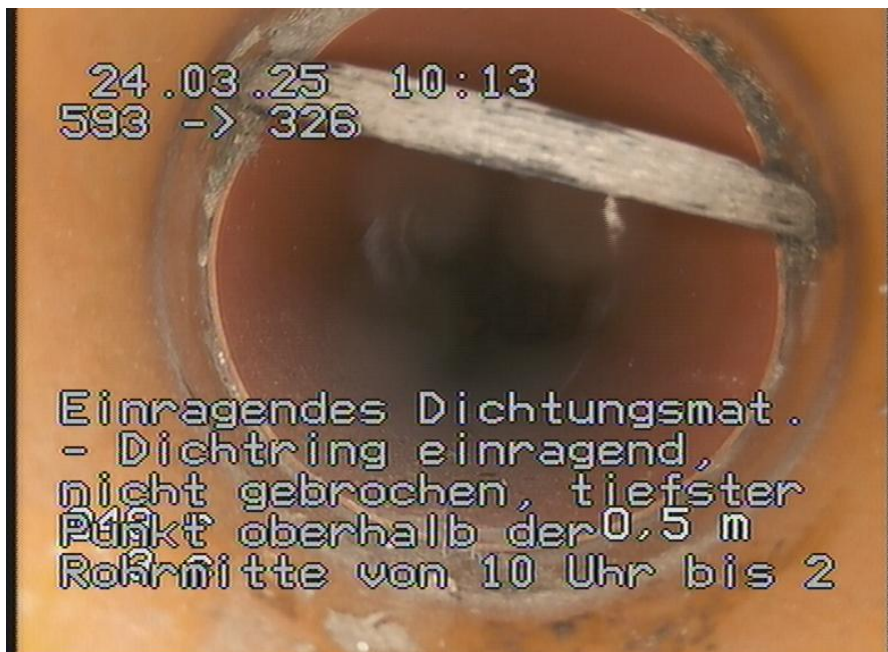
| 1:50 | m+ | Kürzel | Beobachtung | Zeit | Foto | Stufe |
|---|---|---|---|---|---|---|
| | 0.50 | BAIAB | Einragendes Dichtungsmat. - Dichtring einragend, nicht gebrochen, tiefster Punkt oberhalb der Rohrmitte von 10 Uhr bis 2 Uhr, an einer Rohrverbindung | 00:00:19 | 593-326_4<br>1.jpg | 2 |

593-326\_41.jpg, 00:00:19, 0.50m  
Einragendes Dichtungsmat. - Dichtring einragend, nicht gebrochen, tiefster Punkt oberhalb der Rohrmittle von 10 Uhr bis 2 Uhr, an einer Rohrverbindung
