**Haltungsinspektion - 25.03.2025 - 607-300**

| Projektname<br><b>Fundermax St. Veit</b> | Video-Speichermedium<br><b>sonst. Wechseldatenträger</b> | Fahrzeug<br><b>VI 944 FX</b> | Untersucher<br><b>Patrick Gallmayer</b> | Auftragsnummer<br><b>01</b> |

| Stadt/Ort | <b>9300 St. Veit an der Glan</b> | Knoten oben | <b>607</b> | Rohrlänge [m] | <b>0</b> |
| Straße | <b>Klagenfurter Straße 87-89</b> | Knotentyp oben | <b>Anschlusspunkt</b> | Haltung Länge [m] | <b>8,00</b> |

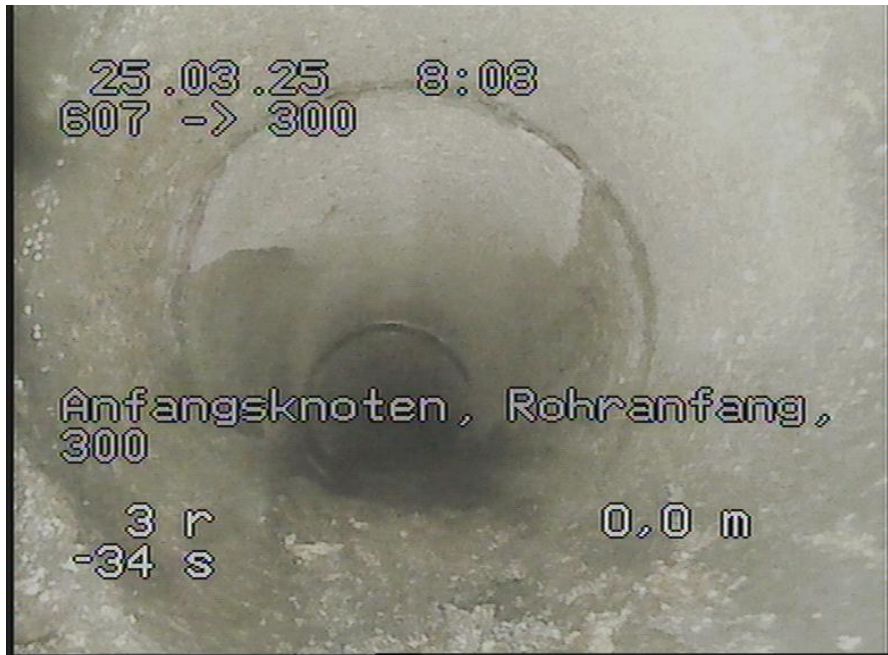
| 1:59 | m+ | Kürzel | Beobachtung | Zeit | Foto | Stufe |
|---|---|---|---|---|---|---|
| 0.00 | BCDXP | Anfangsknoten, Rohranfang, 300 | 00:00:00 | 607-300_1<br>39.jpg | | |

607-300\_139.jpg, 00:00:00, 0.00m  
Anfangsknoten, Rohranfang, 300

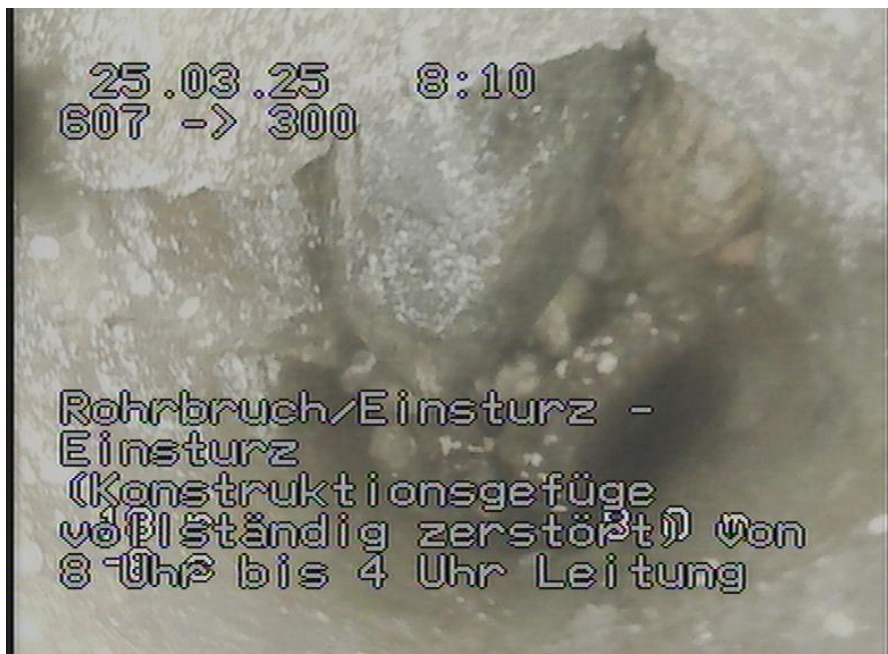
| 1:59 | m+ | Kürzel | Beobachtung | Zeit | Foto | Stufe |
|---|---|---|---|---|---|---|
| 8.00 | BACC | Rohrbruch/Einsturz - Einsturz (Konstruktionsgefüge vollständig zerstört) von 8 Uhr bis 4 Uhr / Leitung vermutlich stillgelegt | 00:00:48 | 607-300_1<br>40.jpg | 5 | |

607-300\_140.jpg, 00:00:48, 8.00m  
Rohrbruch/Einsturz - Einsturz (Konstruktionsgefüge vollständig zerstört) von 8 Uhr /  
Leitung vermutlich stillgelegt

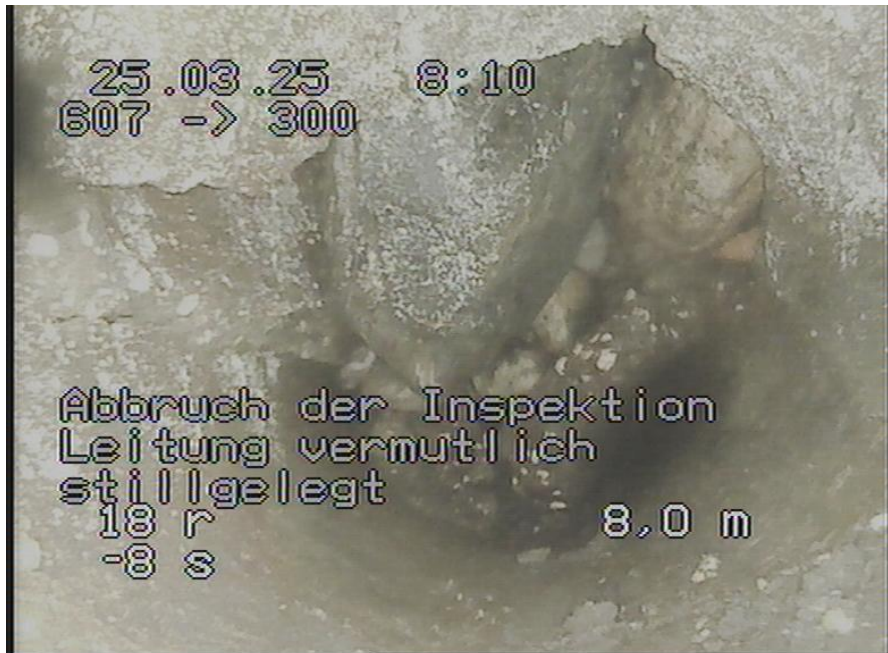
| 1:59 | m+ | Kürzel | Beobachtung | Zeit | Foto | Stufe |
|---|---|---|---|---|---|---|
| 8.00 | BDCYY | Abbruch der Inspektion / Leitung vermutlich stillgelegt | 00:00:53 | 607-300_1<br>41.jpg | | |

607-300\_141.jpg, 00:00:53, 8.00m  
Abbruch der Inspektion / Leitung vermutlich stillgelegt
