## Haltungsinspektion - 25.03.2025 - 615-475

| Projektname<br><b>Fundermax St. Veit</b> | Video-Speichermedium<br><b>sonst. Wechseldatenträger</b> | Fahrzeug<br><b>VI 944 FX</b> | Untersucher<br><b>Patrick Gallmayer</b> | Auftragsnummer<br><b>01</b> |

| Straße<br><b>Klagenfurter Straße 87-89</b> | Knotentyp oben<br><b>Anschlusspunkt</b> | Haltung Länge [m]<br><b>1,10</b> |

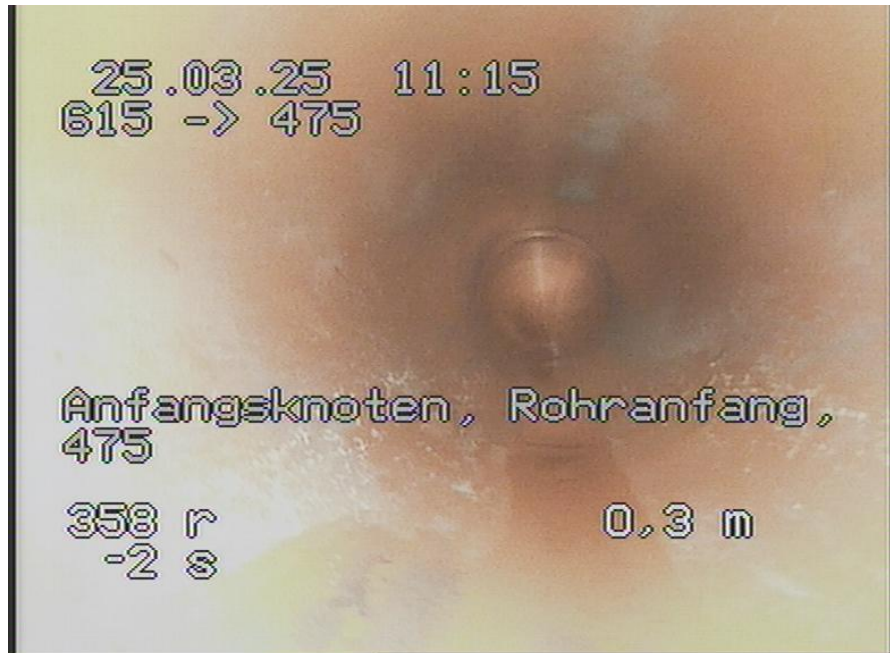
615-475\_208.jpg, 00:00:00, 0.00m  
Anfangsknoten, Rohranfang, 475

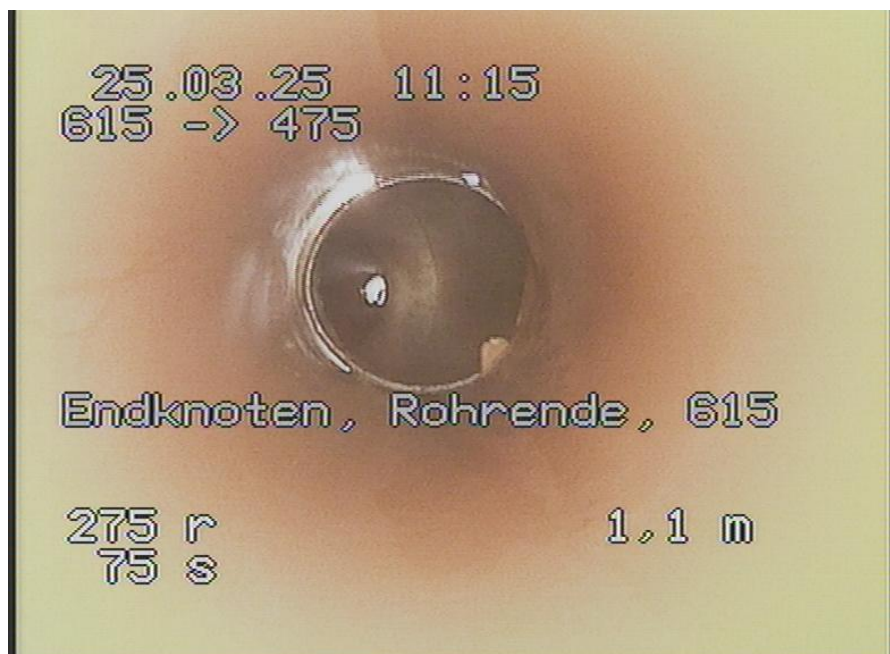
615-475\_209.jpg, 00:00:18, 1.10m  
Endknoten, Rohrende, 615
