## Haltungsinspektion - 25.03.2025 - 618-296

| Projektname<br><b>Fundermax St. Veit</b> | Video-Speichermedium<br><b>sonst. Wechseldatenträger</b> | Fahrzeug<br><b>VI 944 FX</b> | Untersucher<br><b>Patrick Gallmayer</b> | Auftragsnummer<br><b>01</b> |

| Straße<br><b>Klagenfurter Straße 87-89</b> | Knotentyp oben<br><b>Anschlusspunkt</b> | Haltung Länge [m]<br><b>0,90</b> |

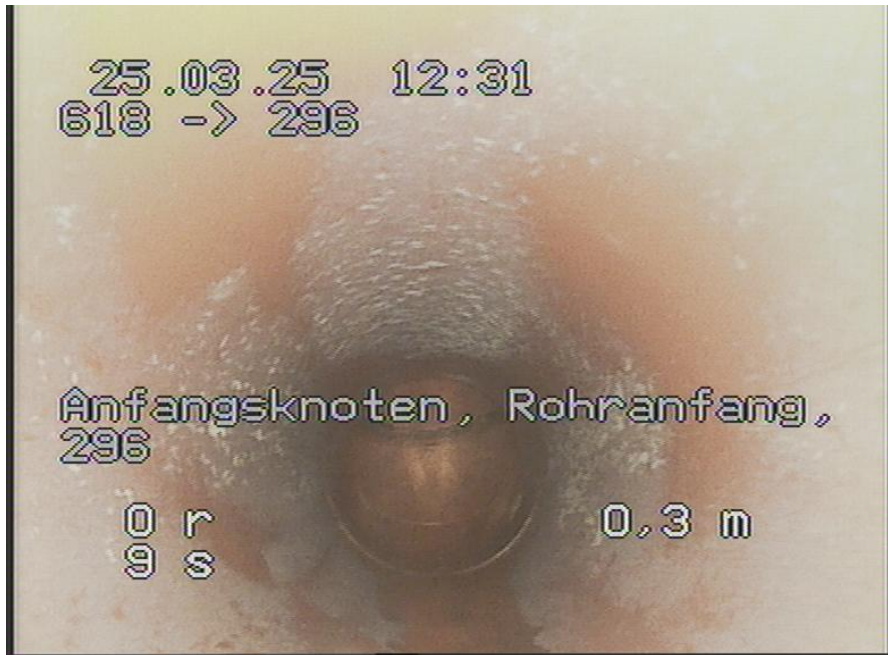
| 1:50 | m+ | Kürzel | Beobachtung | Zeit | Foto | Stufe |
|---|---|---|---|---|---|---|
| | 0.00 | BCDXP | Anfangsknoten, Rohranfang, 296 | 00:00:00 | 618-296_238.jpg | |

618-296\_238.jpg, 00:00:00, 0.00m  
Anfangsknoten, Rohranfang, 296

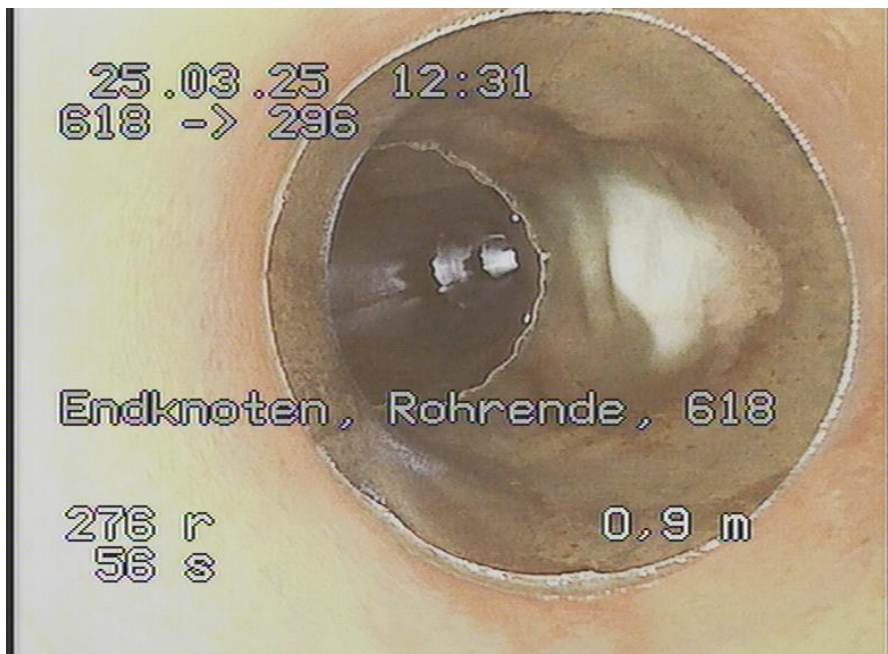
| 1:50 | m+ | Kürzel | Beobachtung | Zeit | Foto | Stufe |
|---|---|---|---|---|---|---|
| | 0.90 | BCEXP | Endknoten, Rohrende, 618 | 00:00:18 | 618-296_239.jpg | |

618-296\_239.jpg, 00:00:18, 0.90m  
Endknoten, Rohrende, 618
