## Haltungsinspektion - 25.03.2025 - 620-467

| Projektname<br><b>Fundermax St. Veit</b> | Video-Speichermedium<br><b>sonst. Wechseldatenträger</b> | Fahrzeug<br><b>VI 944 FX</b> | Untersucher<br><b>Patrick Gallmayer</b> | Auftragsnummer<br><b>01</b> |

| Straße<br><b>Klagenfurter Straße 87-89</b> | Knotentyp oben<br><b>Anschlusspunkt</b> | Haltung Länge [m]<br><b>0,90</b> |

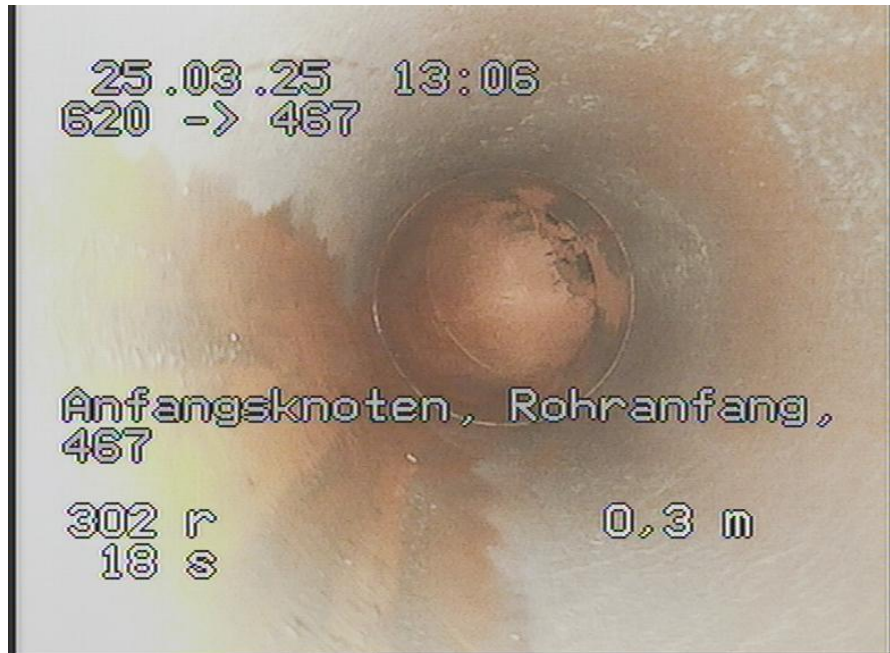
| 1:50 | m+ | Kürzel | Beobachtung | Zeit | Foto | Stufe |
|---|---|---|---|---|---|---|
| | 0.00 | BCDXP | Anfangsknoten, Rohranfang, 467 | 00:00:00 | 620-467_2<br>46.jpg | |

620-467\_246.jpg, 00:00:00, 0.00m  
Anfangsknoten, Rohranfang, 467

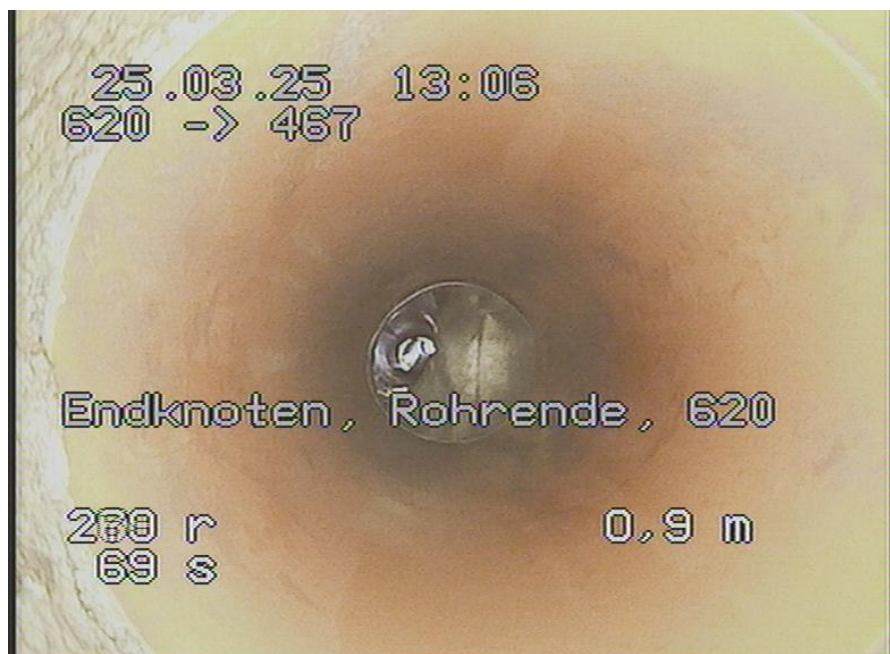
| 1:50 | m+ | Kürzel | Beobachtung | Zeit | Foto | Stufe |
|---|---|---|---|---|---|---|
| | 0.90 | BCEXP | Endknoten, Rohrende, 620 | 00:00:19 | 620-467_2<br>47.jpg | |

620-467\_247.jpg, 00:00:19, 0.90m  
Endknoten, Rohrende, 620
