**Haltungsinspektion - 30.04.2025 - 631-644**

| Projektname<br><b>Fundermax St. Veit</b> | Video-Speichermedium<br><b>sonst. Wechseldatenträger</b> | Fahrzeug<br><b>VI 944 FX</b> | Untersucher<br><b>Patrick Gallmayer</b> | Auftragsnummer<br><b>01</b> |

| Straße | <b>Klagenfurter Straße 87-89</b> | Knotentyp oben | <b>Schacht</b> | Haltung Länge [m] | <b>58,10</b> |

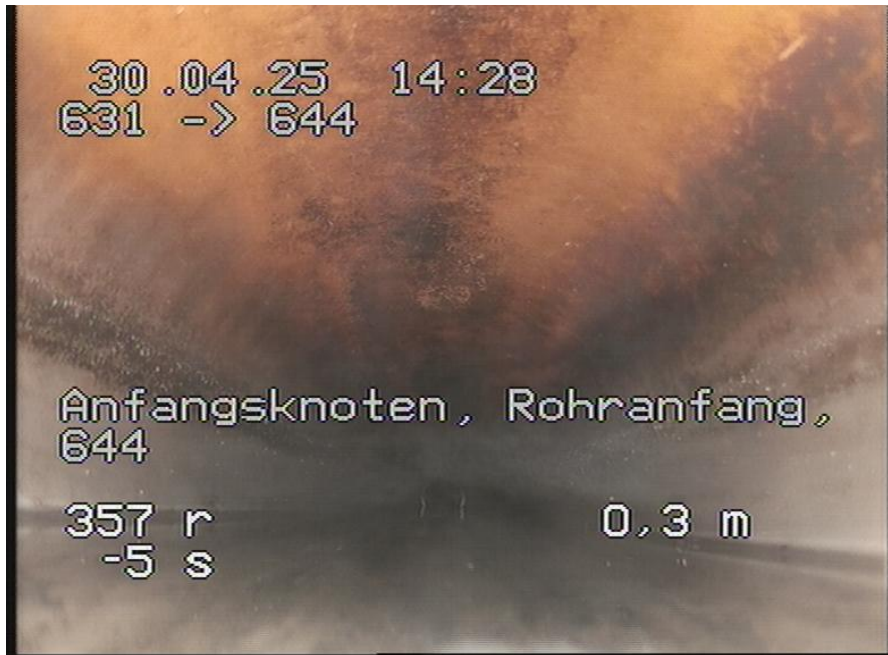
| 1:428 | m+ | Kürzel | Beobachtung | Zeit | Foto | Stufe |
|---|---|---|---|---|---|---|
| 644 | 0.00 | BCDXP | Anfangsknoten, Rohranfang, 644 | 00:00:00 | 631-644_519.jpg | |

631-644\_519.jpg, 00:00:00, 0.00m  
Anfangsknoten, Rohranfang, 644

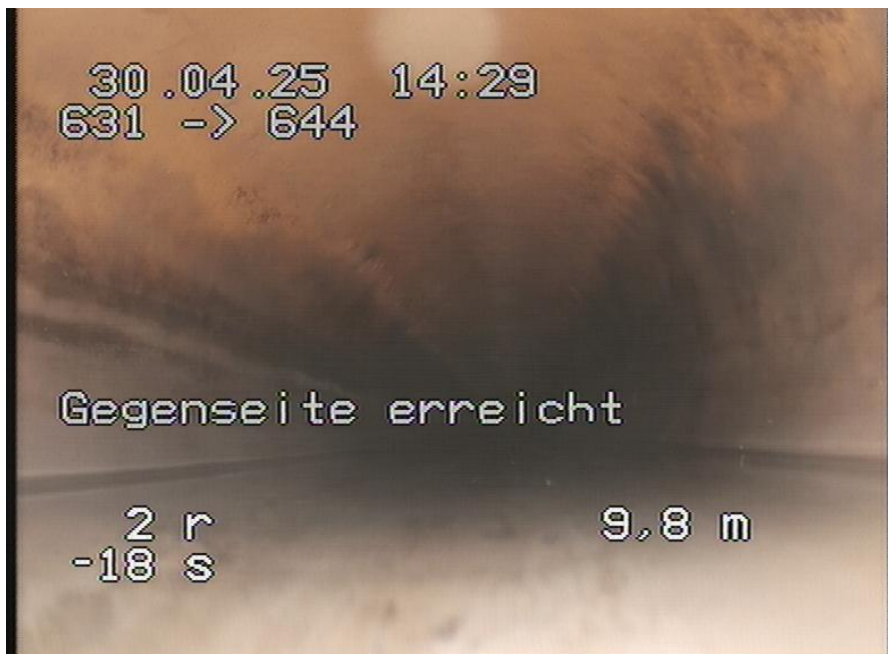
| 1:428 | m+ | Kürzel | Beobachtung | Zeit | Foto | Stufe |
|---|---|---|---|---|---|---|
| | 9.80 | BDCYC | Gegenseite erreicht | 00:01:09 | 631-644_520.jpg | |

631-644\_520.jpg, 00:01:09, 9.80m  
Gegenseite erreicht

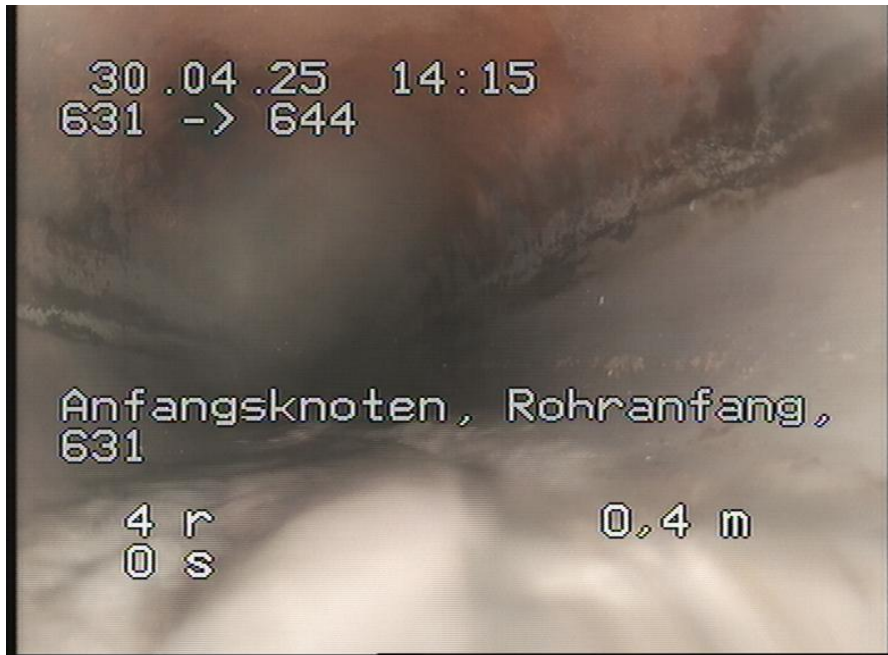
| 1:428 | m+ | Kürzel | Beobachtung | Zeit | Foto | Stufe |
|---|---|---|---|---|---|---|
| | 0.00 | BCDXP | Anfangsknoten, Rohranfang, 631 | 00:00:00 | 631-644_5<br>17.jpg | |

631-644\_517.jpg, 00:00:00, 0.00m  
Anfangsknoten, Rohranfang, 631

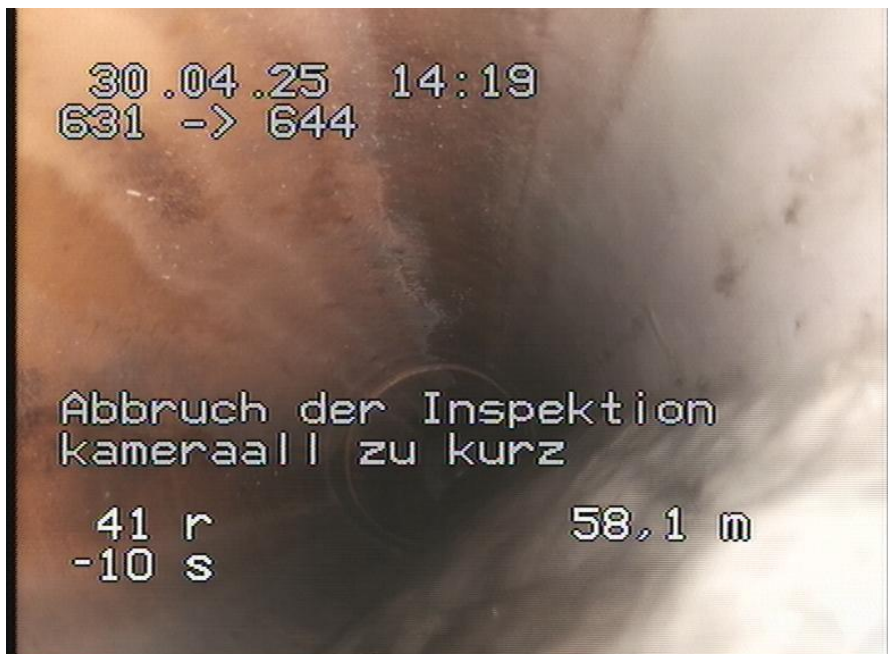
| 1:428 | m+ | Kürzel | Beobachtung | Zeit | Foto | Stufe |
|---|---|---|---|---|---|---|
| | 58.10 | BDCYY | Abbruch der Inspektion / kameraall zu kurz | 00:03:08 | 631-644_5<br>18.jpg | |

631-644\_518.jpg, 00:03:08, 58.10m  
Abbruch der Inspektion / kameraall zu kurz
