## Haltungsinspektion - 26.03.2025 - 637-486

| Projektname<br><b>Fundermax St. Veit</b> | Video-Speichermedium<br><b>sonst. Wechseldatenträger</b> | Fahrzeug<br><b>VI 944 FX</b> | Untersucher<br><b>Patrick Gallmayer</b> | Auftragsnummer<br><b>01</b> |

| Straße<br><b>Klagenfurter Straße 87-89</b> | Knotentyp oben<br><b>Anschlusspunkt</b> | Haltung Länge [m]<br><b>5,00</b> |

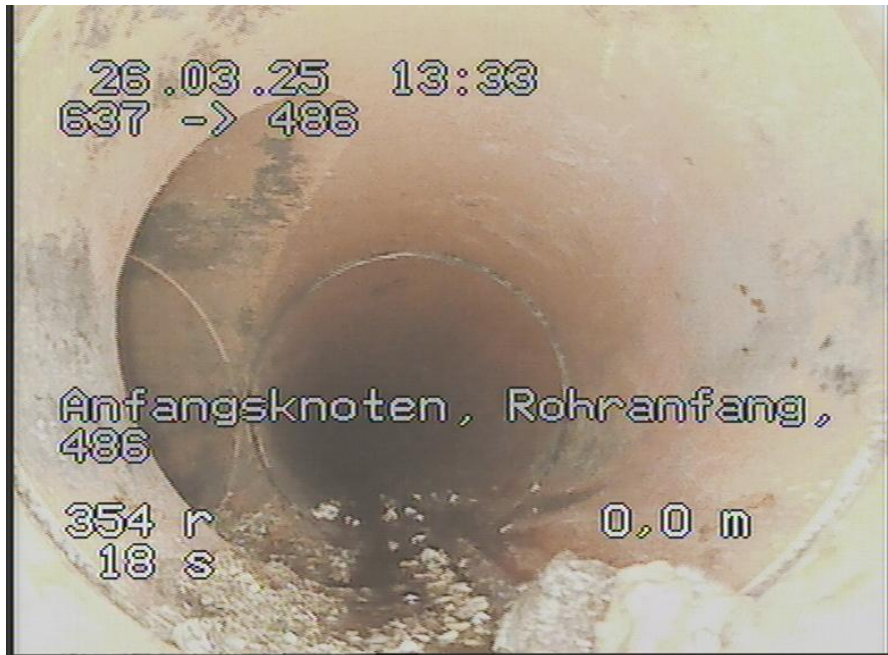
| 1:50 | m+ | Kürzel | Beobachtung | Zeit | Foto | Stufe |
|---|---|---|---|---|---|---|
| | 0.00 | BCDXP | Anfangsknoten, Rohranfang, 486 | 00:00:00 | 637-486_2<br>95.jpg | |

637-486\_295.jpg, 00:00:00, 0.00m  
Anfangsknoten, Rohranfang, 486

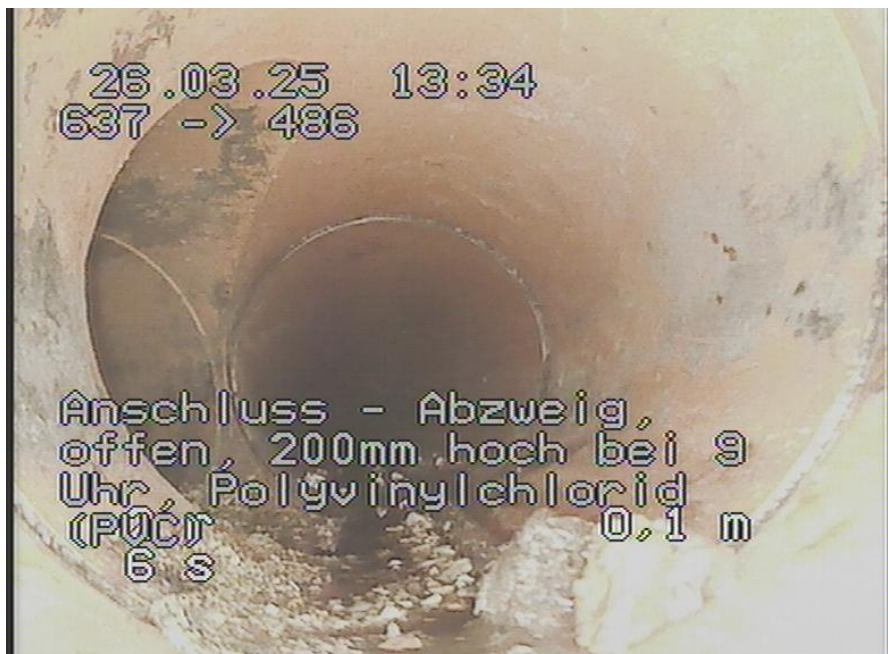
| 1:50 | m+ | Kürzel | Beobachtung | Zeit | Foto | Stufe |
|---|---|---|---|---|---|---|
| | 0.20 | BCAAA | Anschluss - Abzweig, offen, 200mm hoch bei 9 Uhr,<br>Polyvinylchlorid (PVC) | 00:00:15 | 637-486_2<br>96.jpg | |

637-486\_296.jpg, 00:00:15, 0.20m  
Anschluss - Abzweig, offen, 200mm hoch bei 9 Uhr, Polyvinylchlorid (PVC)

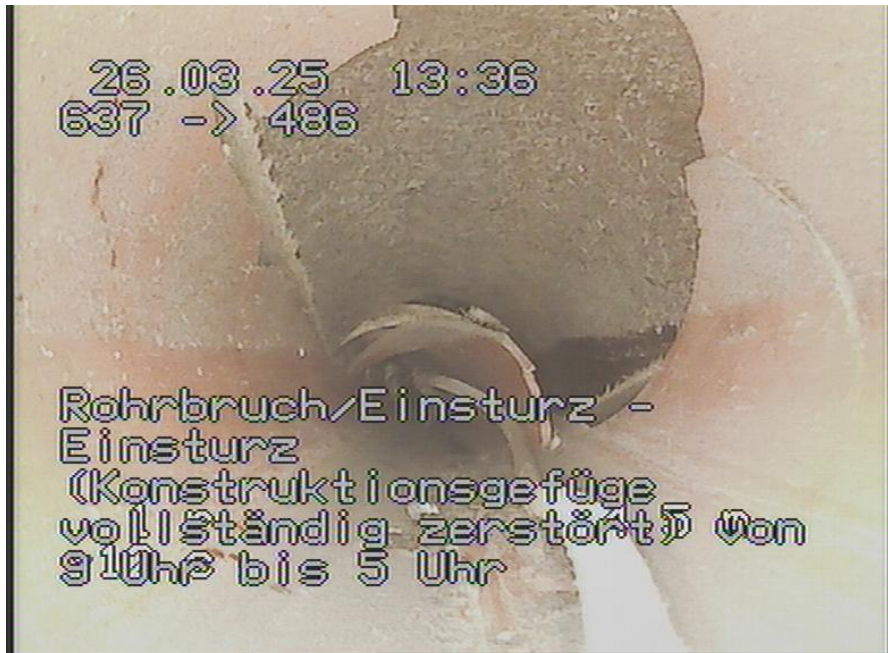
| 1:50 | m+ | Kürzel | Beobachtung | Zeit | Foto | Stufe |
|---|---|---|---|---|---|---|
| | 5.00 | BACC | Rohrbruch/Einsturz - Einsturz (Konstruktionsgefüge vollständig<br>zerstört) von 9 Uhr bis 5 Uhr | 00:00:53 | 637-486_2<br>97.jpg | 5 |

637-486\_297.jpg, 00:00:53, 5.00m  
Rohrbruch/Einsturz - Einsturz (Konstruktionsgefüge vollständig zerstört) von 9 Uhr bis 5 Uhr

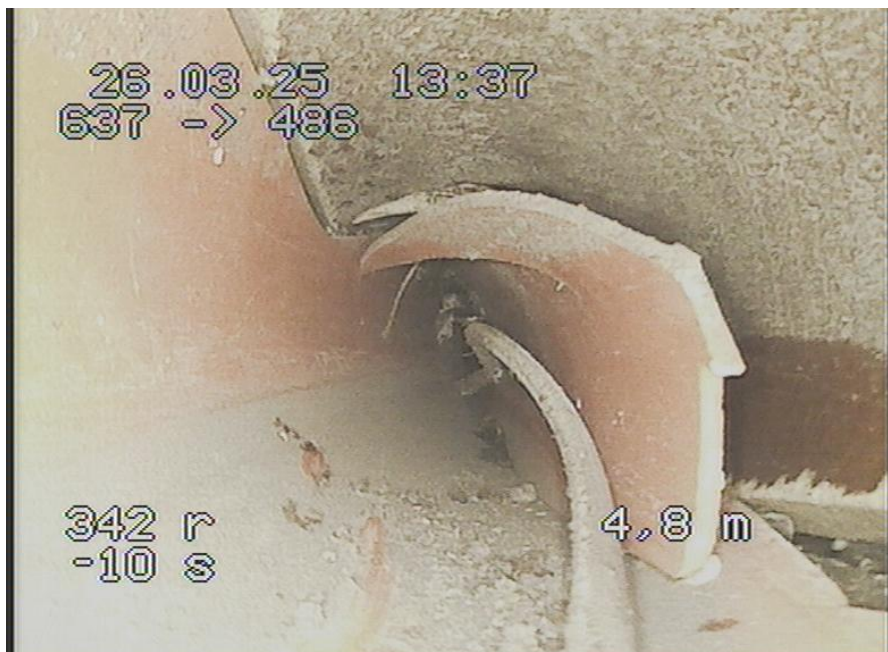
| 1:50 | m+ | Kürzel | Beobachtung | Zeit | Foto | Stufe |
|---|---|---|---|---|---|---|
| | 5.00 | BDCYY | Abbruch der Inspektion / Einsturz | 00:01:11 | 637-486_2<br>98.jpg | |

637-486\_298.jpg, 00:01:11, 5.00m  
Abbruch der Inspektion / Einsturz
