## Haltungsinspektion - 30.04.2025 - 644-677

| Projektname<br><b>Fundermax St. Veit</b> | Video-Speichermedium<br><b>sonst. Wechseldatenträger</b> | Fahrzeug<br><b>VI 944 FX</b> | Untersucher<br><b>Patrick Gallmayer</b> | Auftragsnummer<br><b>01</b> |

| Straße<br><b>Klagenfurter Straße 87-89</b> | Knotentyp oben<br><b>Schacht</b> | Haltung Länge [m]<br><b>38,50</b> |

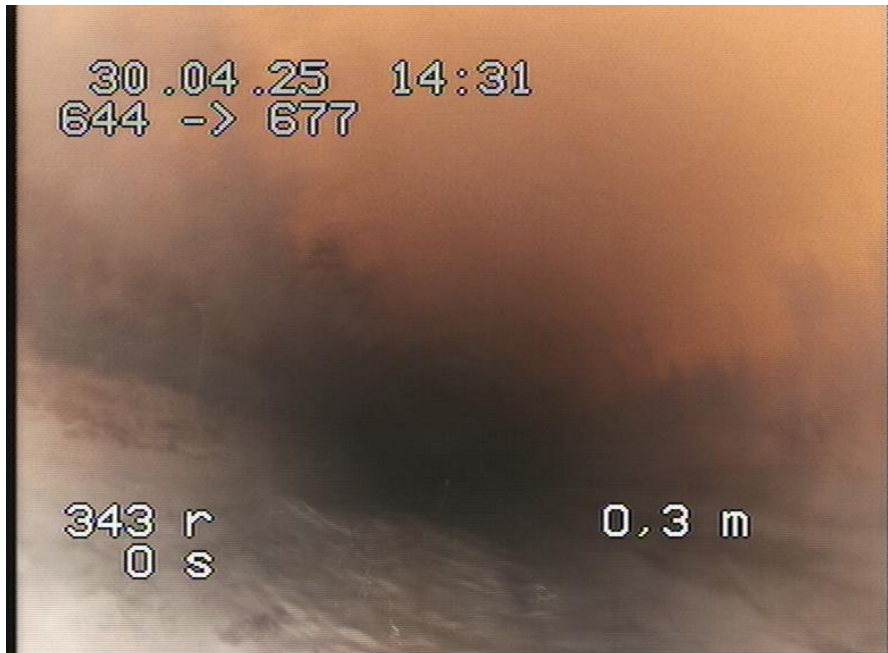
| 1:284 | m+ | Kürzel | Beobachtung | Zeit | Foto | Stufe |
|---|---|---|---|---|---|---|
| <b>644</b> | 0.00 | BCDXP | Anfangsknoten, Rohranfang, 644 | 00:00:00 | 644-677_5<br>21.jpg | |

644-677\_521.jpg, 00:00:00, 0.00m  
Anfangsknoten, Rohranfang, 644

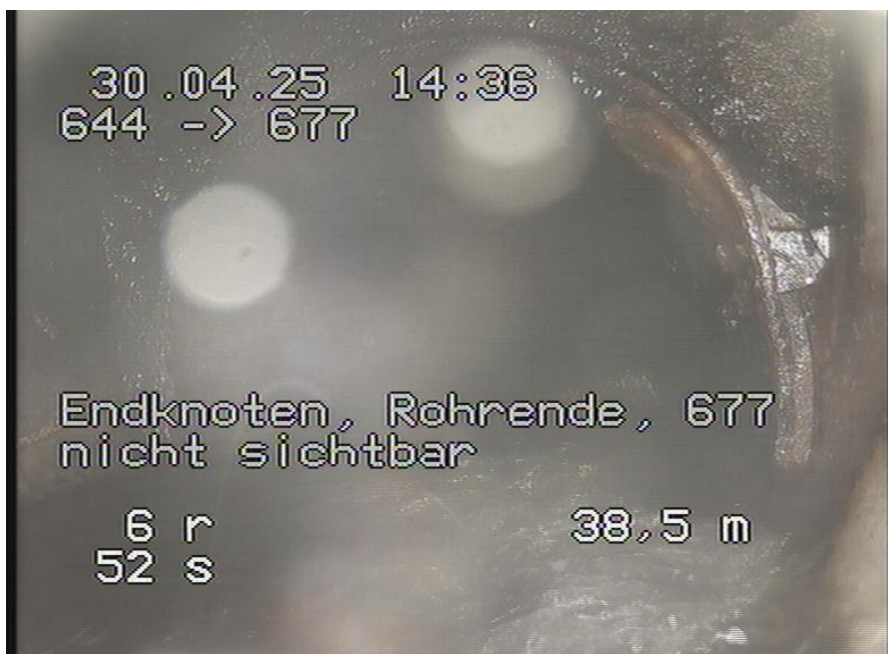
| 1:284 | m+ | Kürzel | Beobachtung | Zeit | Foto | Stufe |
|---|---|---|---|---|---|---|
| | 38.50 | BCEXP | Endknoten, Rohrende, 677 / nicht sichtbar | 00:04:54 | 644-677_5<br>22.jpg | |

644-677\_522.jpg, 00:04:54, 38.50m  
Endknoten, Rohrende, 677 / nicht sichtbar
