## Haltungsinspektion - 27.03.2025 - 650-489

| Projektname<br><b>Fundermax St. Veit</b> | Video-Speichermedium<br><b>sonst. Wechseldatenträger</b> | Fahrzeug<br><b>VI 944 FX</b> | Untersucher<br><b>Patrick Gallmayer</b> | Auftragsnummer<br><b>01</b> |

| Straße<br><b>Klagenfurter Straße 87-89</b> | Knotentyp oben<br><b>Anschlusspunkt</b> | Haltung Länge [m]<br><b>3,10</b> |

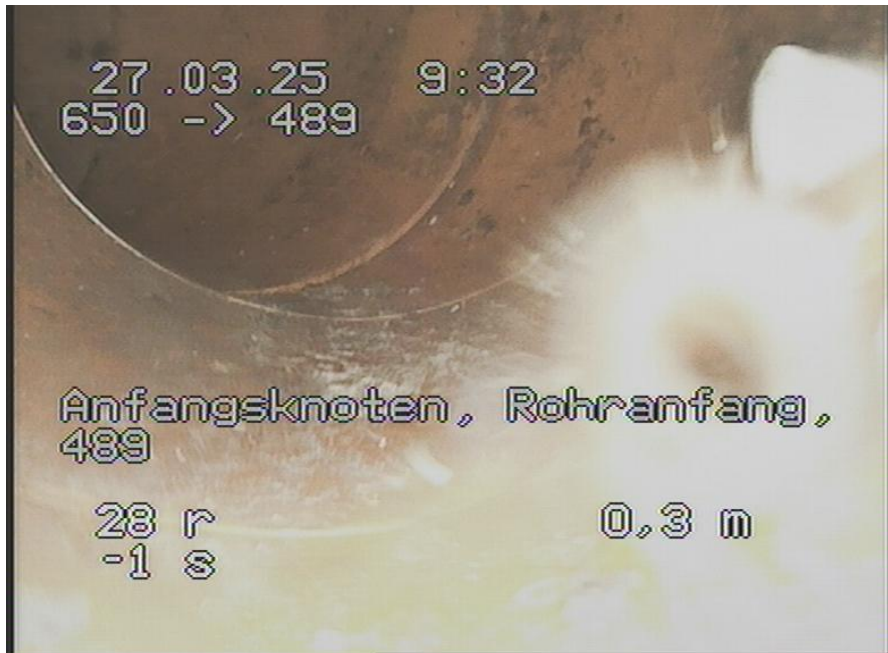
| 1:50 | m+ | Kürzel | Beobachtung | Zeit | Foto | Stufe |
|---|---|---|---|---|---|---|
| | 0.00 | BCDXP | Anfangsknoten, Rohranfang, 489 | 00:00:00 | 650-489_3<br>58.jpg | |

650-489\_358.jpg, 00:00:00, 0.00m  
Anfangsknoten, Rohranfang, 489

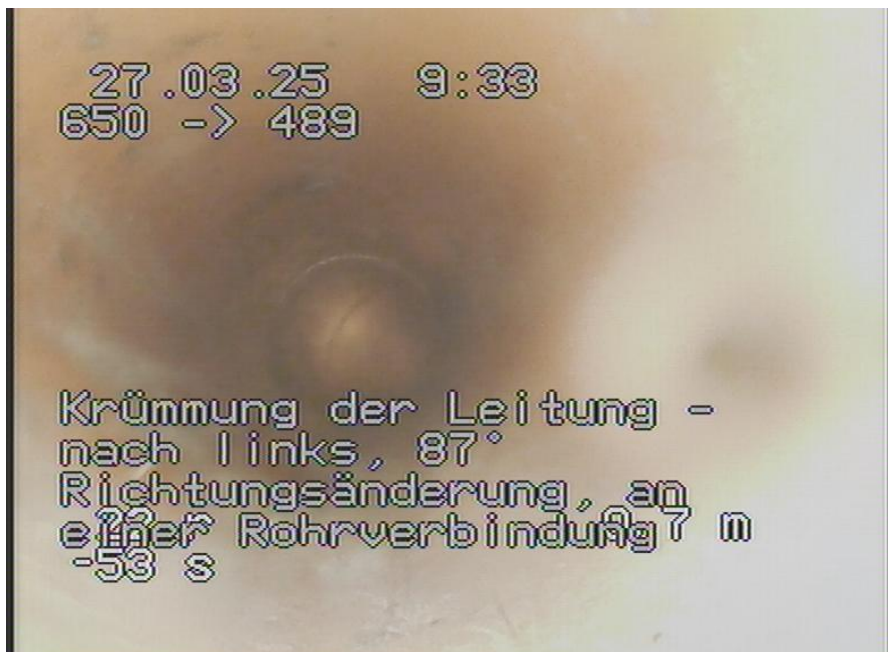
| 1:50 | m+ | Kürzel | Beobachtung | Zeit | Foto | Stufe |
|---|---|---|---|---|---|---|
| | 0.70 | BCCAY | Krümmung der Leitung - nach links, 87° Richtungsänderung, an einer Rohrverbindung | 00:00:22 | 650-489_3<br>59.jpg | |

650-489\_359.jpg, 00:00:22, 0.70m  
Krümmung der Leitung - nach links, 87° Richtungsänderung, an einer Rohrverbindung

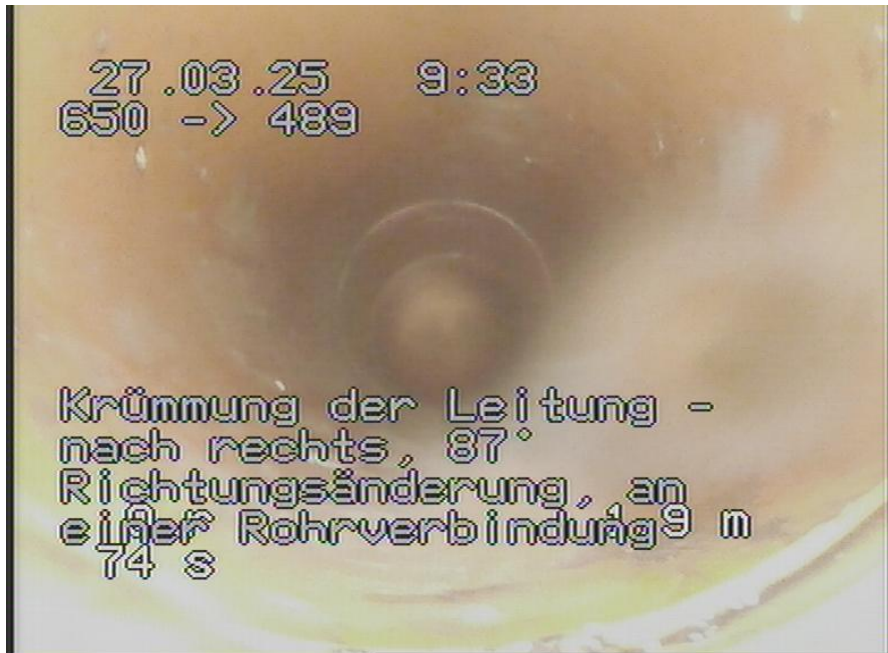
| 1:50 | m+ | Kürzel | Beobachtung | Zeit | Foto | Stufe |
|---|---|---|---|---|---|---|
| | 1.90 | BCCBY | Krümmung der Leitung - nach rechts, 87° Richtungsänderung, an einer Rohrverbindung | 00:00:58 | 650-489_3<br>60.jpg | |

650-489\_360.jpg, 00:00:58, 1.90m  
Krümmung der Leitung - nach rechts, 87° Richtungsänderung, an einer Rohrverbindung

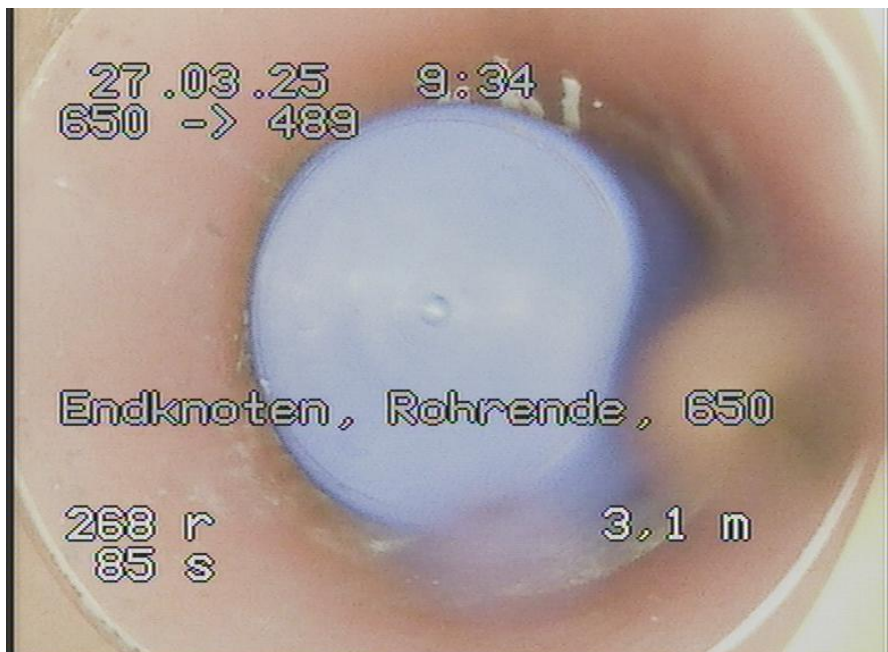
| 1:50 | m+ | Kürzel | Beobachtung | Zeit | Foto | Stufe |
|---|---|---|---|---|---|---|
| | 3.10 | BCEXP | Endknoten, Rohrende, 650 | 00:01:19 | 650-489_3<br>61.jpg | |

650-489\_361.jpg, 00:01:19, 3.10m  
Endknoten, Rohrende, 650
