## Haltungsinspektion - 28.03.2025 - 658-458

| Projektname<br><b>Fundermax St. Veit</b> | Video-Speichermedium<br><b>sonst. Wechseldatenträger</b> | Fahrzeug<br><b>VI 944 FX</b> | Untersucher<br><b>Patrick Gallmayer</b> | Auftragsnummer<br><b>01</b> |

| Straße<br><b>Klagenfurter Straße 87-89</b> | Knotentyp oben<br><b>Anschlusspunkt</b> | Haltung Länge [m]<br><b>1,20</b> |

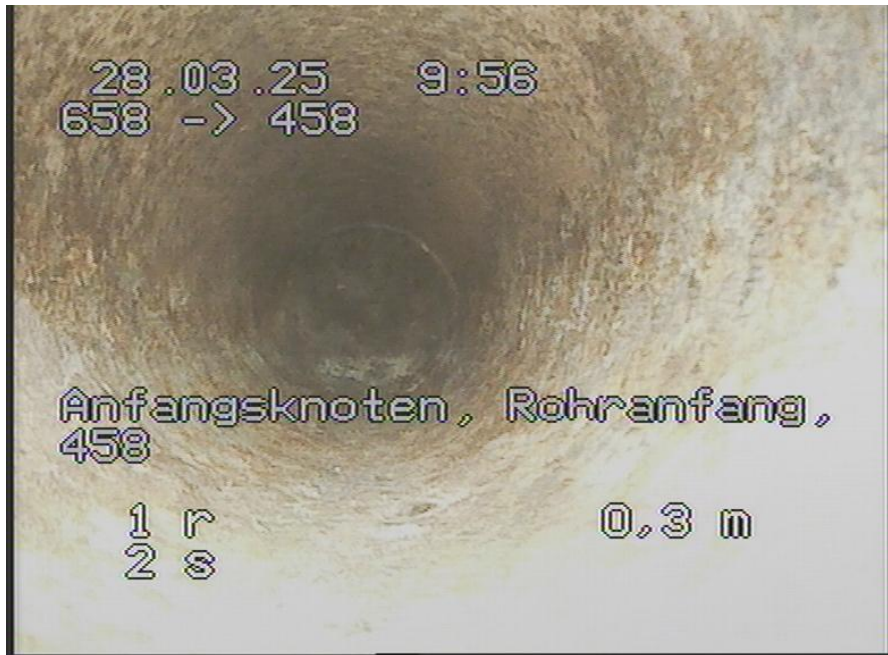
658-458\_386.jpg, 00:00:00, 0.00m  
Anfangsknoten, Rohranfang, 458

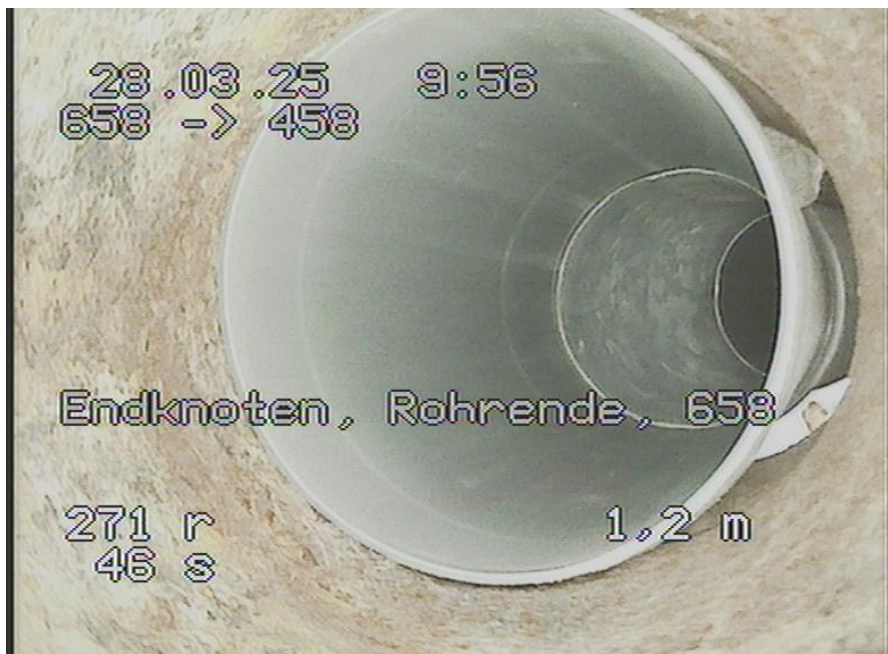
658-458\_387.jpg, 00:00:19, 1.20m  
Endknoten, Rohrende, 658
