## Haltungsinspektion - 29.04.2025 - 671-463

| Projektname<br><b>Fundermax St. Veit</b> | Video-Speichermedium<br><b>sonst. Wechseldatenträger</b> | Fahrzeug<br><b>VI 944 FX</b> | Untersucher<br><b>Patrick Gallmayer</b> | Auftragsnummer<br><b>01</b> |

| Straße<br><b>Klagenfurter Straße 87-89</b> | Knotentyp oben<br><b>Anschlusspunkt</b> | Haltung Länge [m]<br><b>3,20</b> |

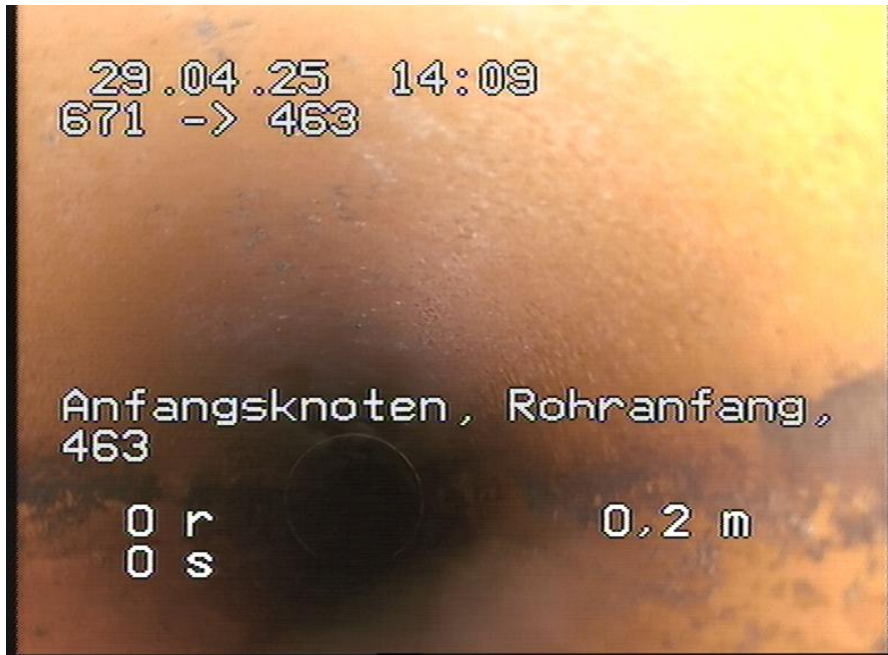
671-463\_469.jpg, 00:00:00, 0.00m  
Anfangsknoten, Rohranfang, 463

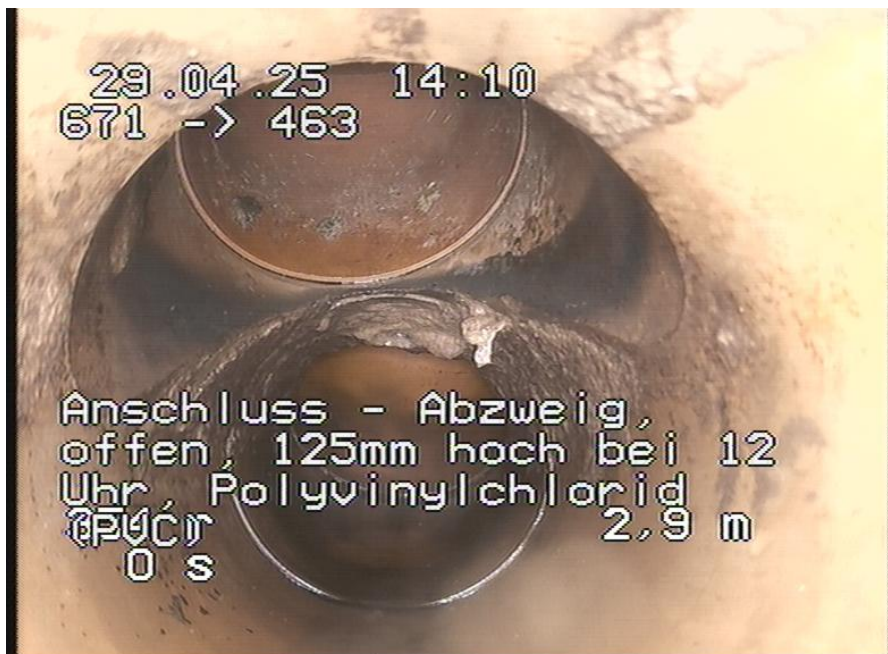
671-463\_470.jpg, 00:00:33, 2.90m  
Anschluss - Abzweig, offen, 125mm hoch bei 12 Uhr, Polyvinylchlorid (PVC)

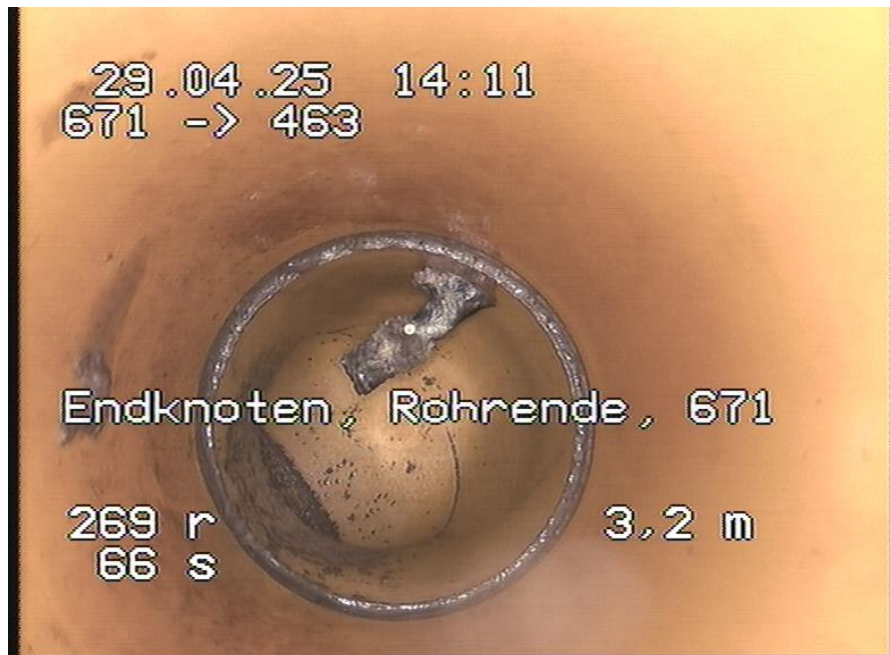
671-463\_471.jpg, 00:00:48, 3.20m  
Endknoten, Rohrende, 671
