## Haltungsinspektion - 30.04.2025 - 673-460

| Projektname<br><b>Fundermax St. Veit</b> | Video-Speichermedium<br><b>sonst. Wechseldatenträger</b> | Fahrzeug<br><b>VI 944 FX</b> | Untersucher<br><b>Patrick Gallmayer</b> | Auftragsnummer<br><b>01</b> |

| Straße<br><b>Klagenfurter Straße 87-89</b> | Knotentyp oben<br><b>Anschlusspunkt</b> | Haltung Länge [m]<br><b>1,20</b> |

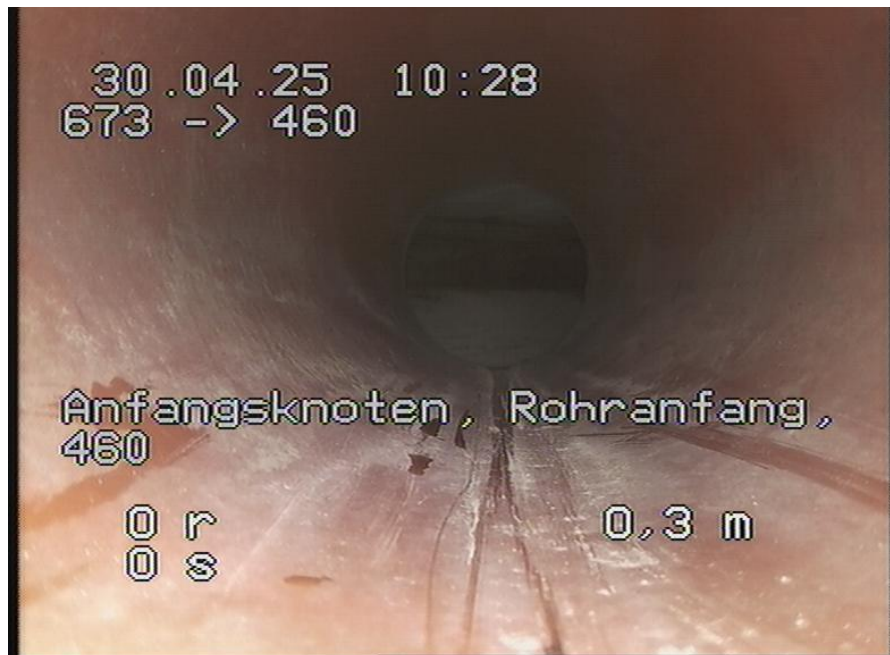
673-460\_481.jpg, 00:00:00, 0.00m  
Anfangsknoten, Rohranfang, 460

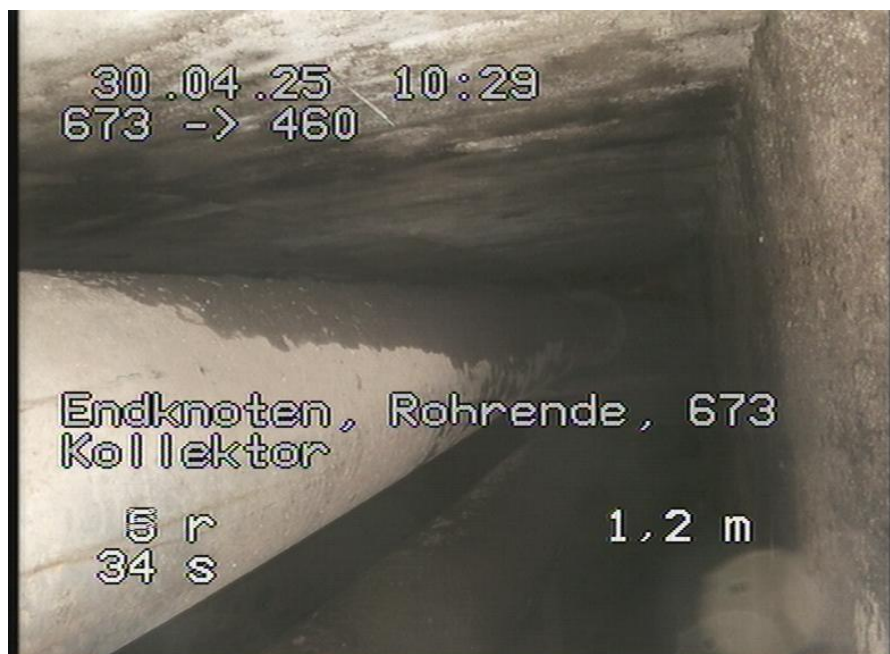
673-460\_482.jpg, 00:00:31, 1.20m  
Endknoten, Rohrende, 673 / Kollektor
