## Haltungsinspektion - 30.04.2025 - 676-484

| Projektname<br><b>Fundermax St. Veit</b> | Video-Speichermedium<br><b>sonst. Wechseldatenträger</b> | Fahrzeug<br><b>VI 944 FX</b> | Untersucher<br><b>Patrick Gallmayer</b> | Auftragsnummer<br><b>01</b> |

| Straße<br><b>Klagenfurter Straße 87-89</b> | Knotentyp oben<br><b>Anschlusspunkt</b> | Haltung Länge [m]<br><b>33,50</b> |

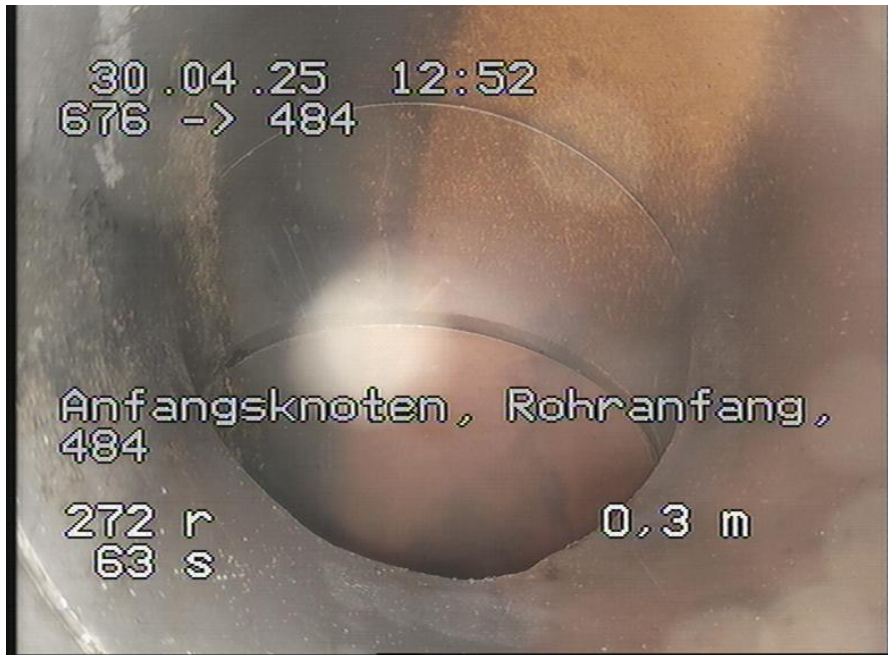
Anfangsknoten, Rohranfang, 484

676-484\_488.jpg, 00:00:00, 0.00m  
Anfangsknoten, Rohranfang, 484

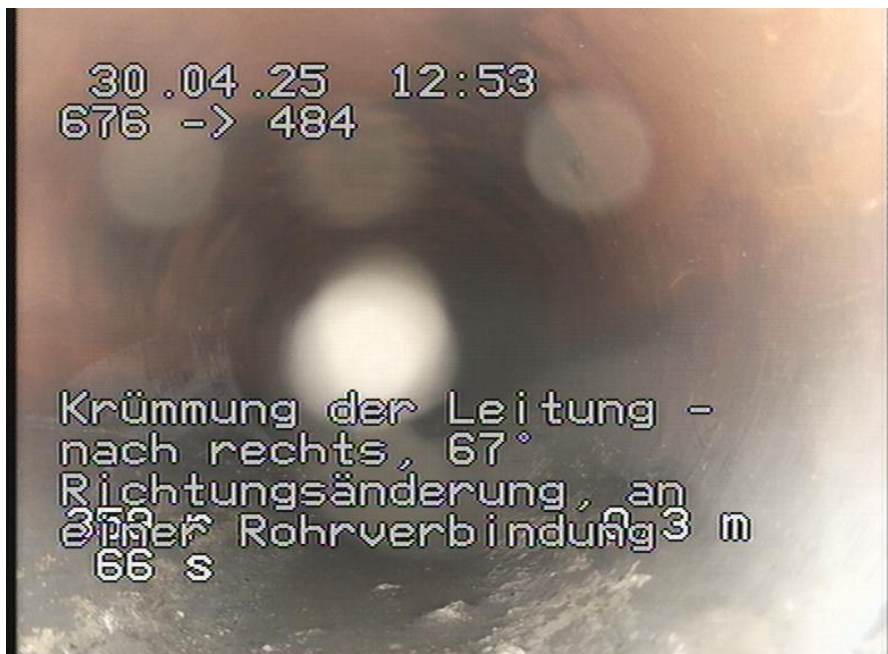
Krümmung der Leitung - nach rechts, 67° Richtungsänderung,  
an einer Rohrverbindung

676-484\_489.jpg, 00:00:43, 0.30m  
Krümmung der Leitung - nach rechts, 67° Richtungsänderung, an einer Rohrverbindung

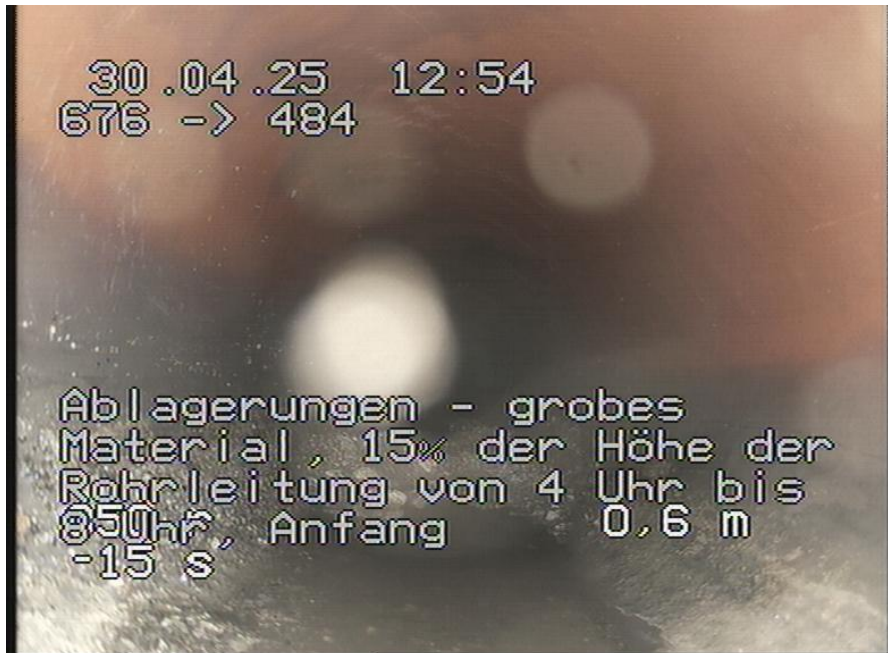
Ablagerungen - grobes Material, 15% der Höhe der  
Rohrleitung von 4 Uhr bis 8 Uhr, Anfang

676-484\_490.jpg, 00:01:02, 0.60m  
Ablagerungen - grobes Material, 15% der Höhe der Rohrleitung von 4 Uhr bis 8 Uhr, Anfang

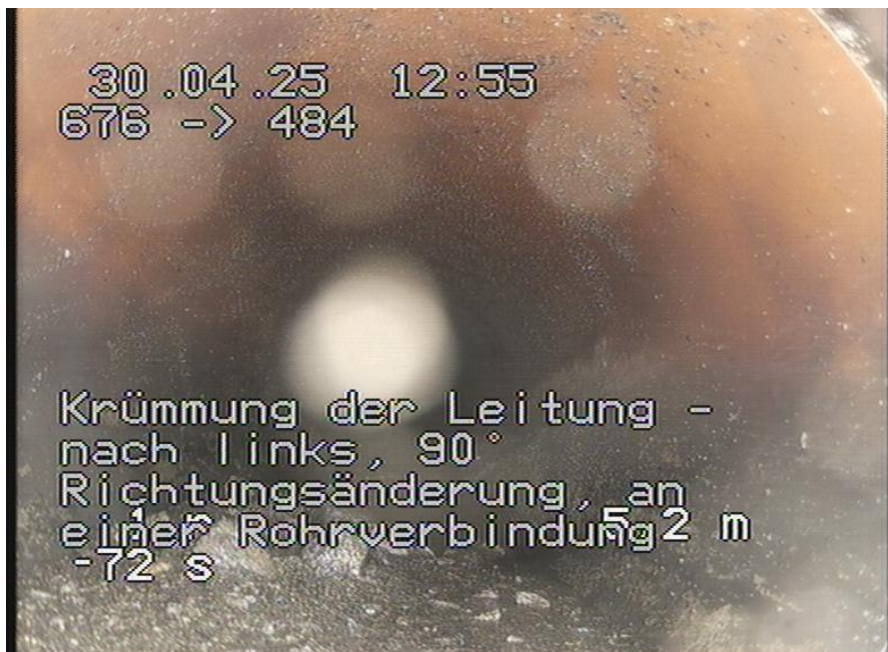
Krümmung der Leitung - nach links, 90° Richtungsänderung,  
an einer Rohrverbindung

676-484\_491.jpg, 00:01:54, 5.20m  
Krümmung der Leitung - nach links, 90° Richtungsänderung, an einer Rohrverbindung

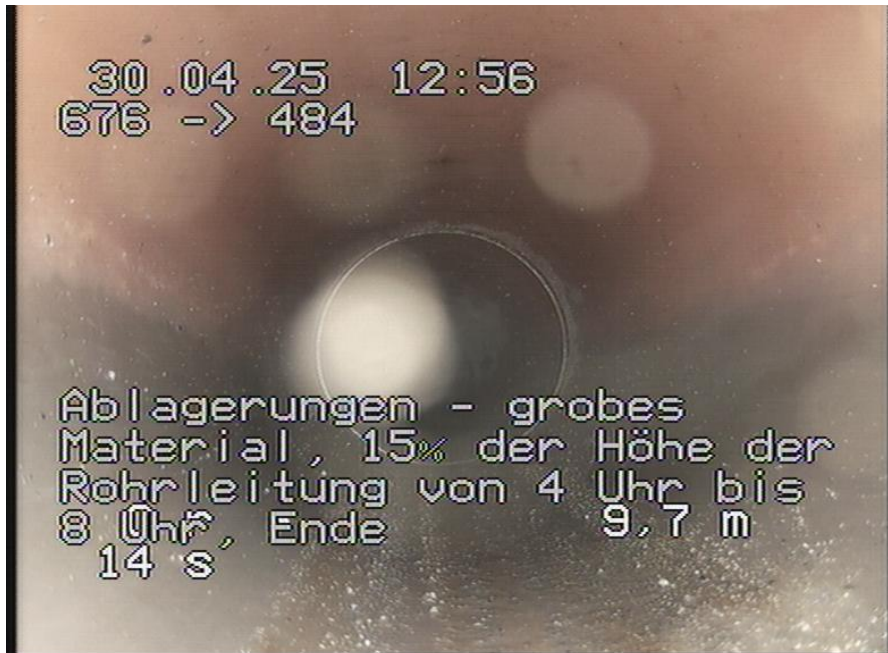
Ablagerungen - grobes Material, 15% der Höhe der  
Rohrleitung von 4 Uhr bis 8 Uhr, Ende

00:02:33 676-484\_4  
92.jpg 2

676-484\_492.jpg, 00:02:33, 9.70m  
Ablagerungen - grobes Material, 15% der Höhe der Rohrleitung von 4 Uhr bis 8 Uhr, Ende

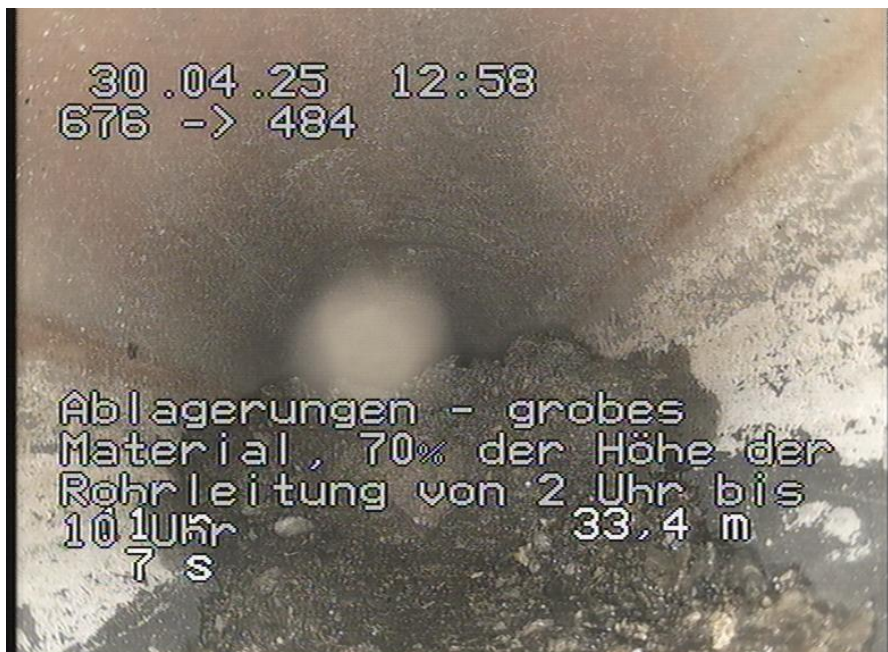
Ablagerungen - grobes Material, 70% der Höhe der  
Rohrleitung von 2 Uhr bis 10 Uhr

00:03:55 676-484\_4  
93.jpg 5

676-484\_493.jpg, 00:03:55, 33.40m  
Ablagerungen - grobes Material, 70% der Höhe der Rohrleitung von 2 Uhr bis 10 Uhr

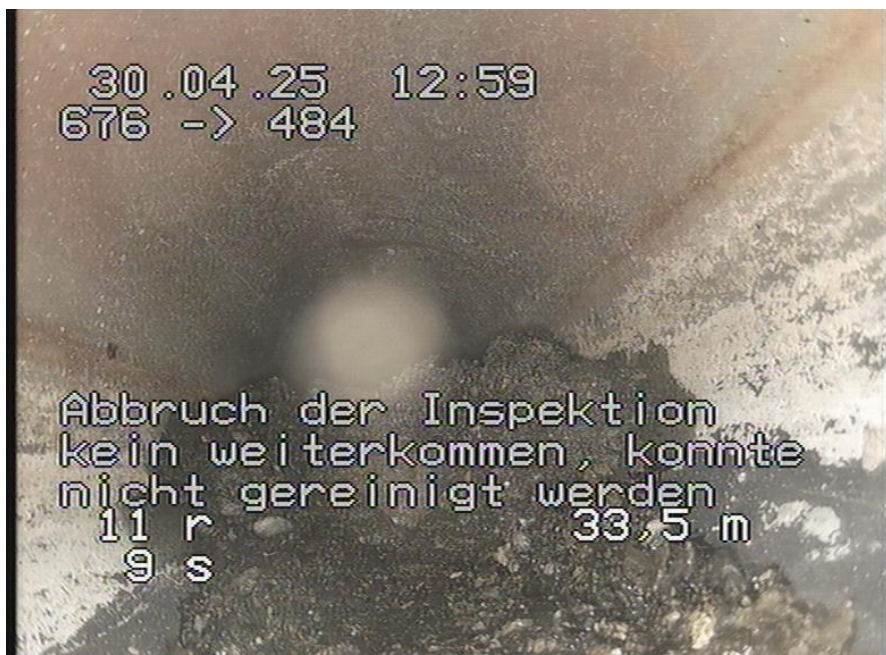
676-484\_494.jpg, 00:03:58, 33.50m

Abbruch der Inspektion / kein weiterkommen, konnte nicht  
gereinigt werden

Abbruch der Inspektion / kein weiterkommen, konnte nicht gereinigt werden
