## Haltungsinspektion - 08.05.2025 - 696-496

| Projektname<br><b>Fundermax St. Veit</b> | Video-Speichermedium<br><b>sonst. Wechseldatenträger</b> | Fahrzeug<br><b>VI 944 FX</b> | Untersucher<br><b>Patrick Gallmayer</b> | Auftragsnummer<br><b>01</b> |

| Stadt/Ort<br><b>9300 St. Veit an der Glan</b> | Knoten oben<br><b>696</b> | Rohrlänge [m]<br><b>0</b> |
| Straße<br><b>Klagenfurter Straße 87-89</b> | Knotentyp oben<br><b>Schacht</b> | Haltung Länge [m]<br><b>43,60</b> |

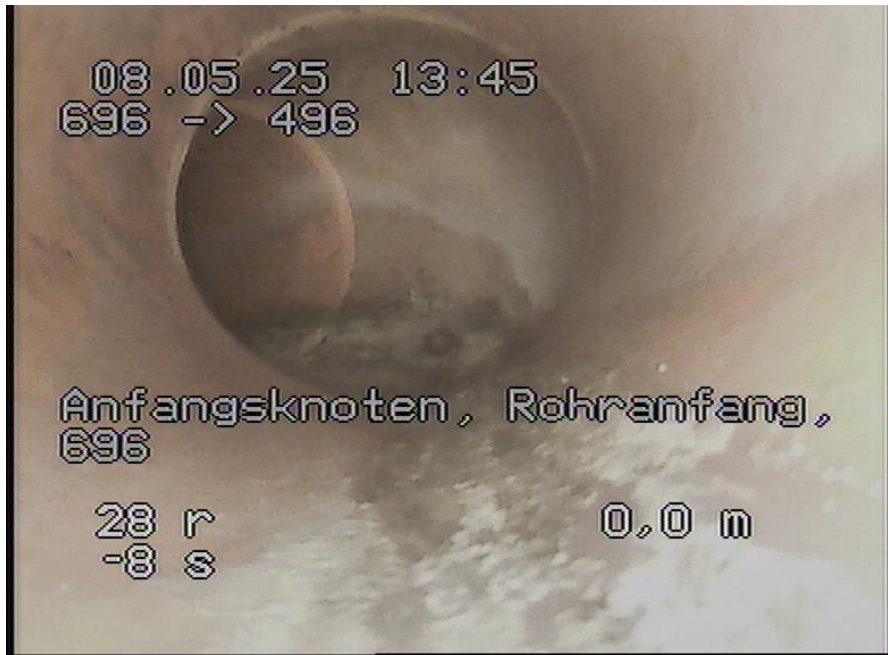
| 1:321 | m+ | Kürzel | Beobachtung | Zeit | Foto | Stufe |
|---|---|---|---|---|---|---|
| <b>696</b> | 0.00 | BCDXP | Anfangsknoten, Rohranfang, 696 | 00:00:00 | 696-496_657.jpg | |

696-496\_657.jpg, 00:00:00, 0.00m  
Anfangsknoten, Rohranfang, 696

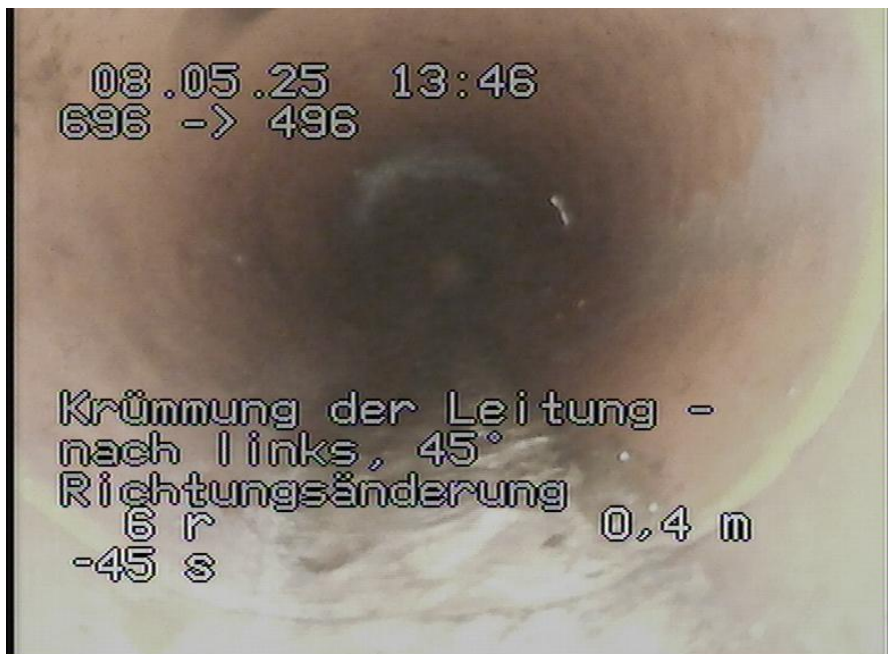
| 1:321 | m+ | Kürzel | Beobachtung | Zeit | Foto | Stufe |
|---|---|---|---|---|---|---|
| | 0.40 | BCCAY | Krümmung der Leitung - nach links, 45° Richtungsänderung | 00:00:18 | 696-496_658.jpg | |

696-496\_658.jpg, 00:00:18, 0.40m  
Krümmung der Leitung - nach links, 45° Richtungsänderung

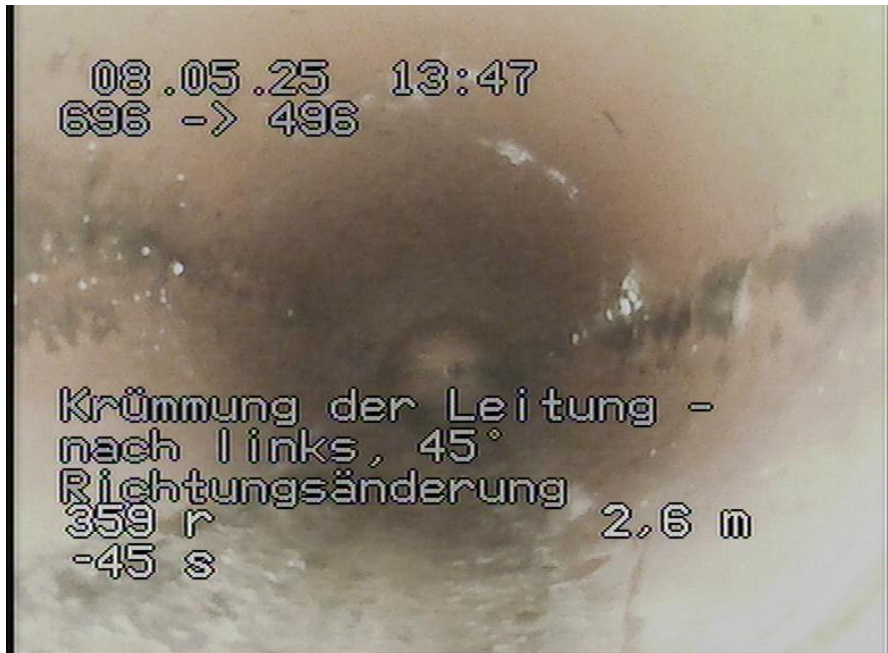
| 1:321 | m+ | Kürzel | Beobachtung | Zeit | Foto | Stufe |
|---|---|---|---|---|---|---|
| | 2.60 | BCCAY | Krümmung der Leitung - nach links, 45° Richtungsänderung | 00:00:37 | 696-496_659.jpg | |

696-496\_659.jpg, 00:00:37, 2.60m  
Krümmung der Leitung - nach links, 45° Richtungsänderung

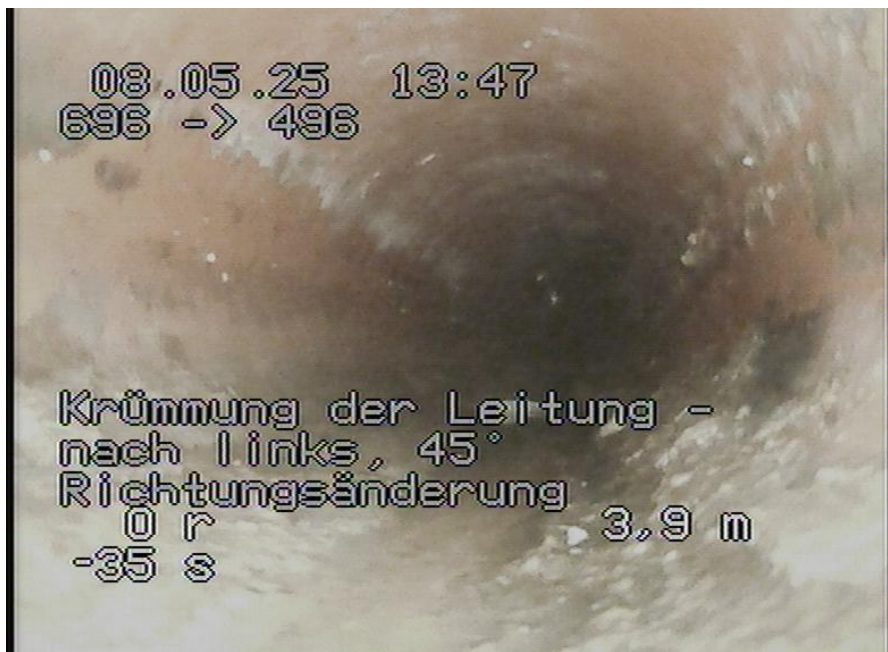
| 1:321 | m+ | Kürzel | Beobachtung | Zeit | Foto | Stufe |
|---|---|---|---|---|---|---|
| | 3.90 | BCCAY | Krümmung der Leitung - nach links, 45° Richtungsänderung | 00:01:03 | 696-496_660.jpg | |

696-496\_660.jpg, 00:01:03, 3.90m  
Krümmung der Leitung - nach links, 45° Richtungsänderung

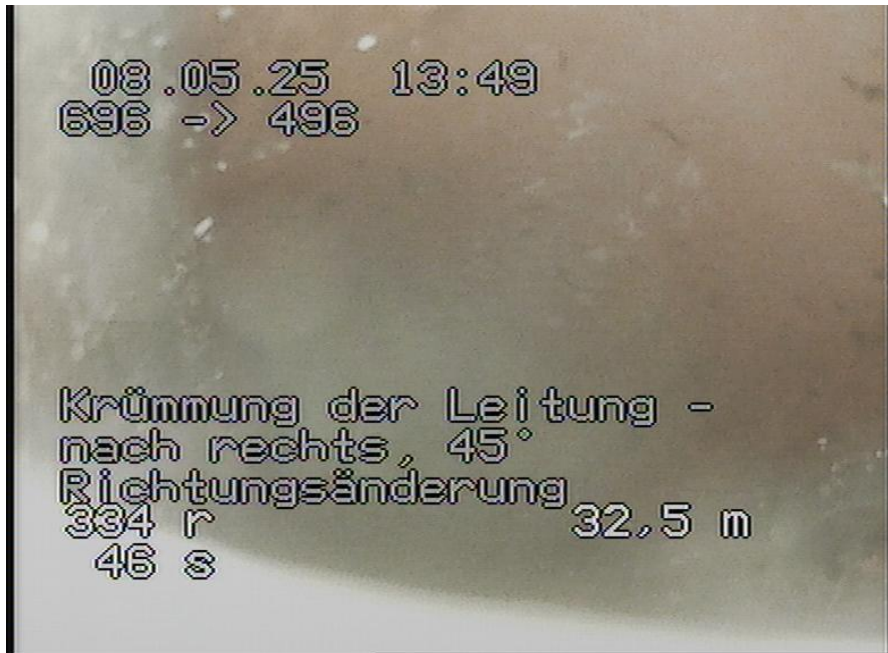
| 1:321 | m+ | Kürzel | Beobachtung | Zeit | Foto | Stufe |
|---|---|---|---|---|---|---|
| | 32.50 | BCCBY | Krümmung der Leitung - nach rechts, 45° Richtungsänderung | 00:02:49 | 696-496_661.jpg | |

696-496\_661.jpg, 00:02:49, 32.50m  
Krümmung der Leitung - nach rechts, 45° Richtungsänderung

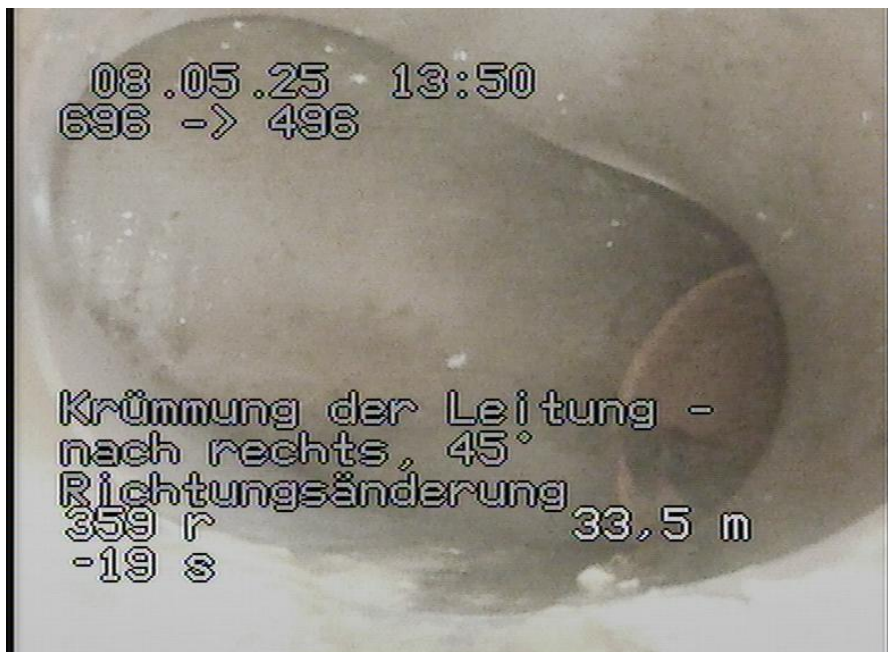
| 1:321 | m+ | Kürzel | Beobachtung | Zeit | Foto | Stufe |
|---|---|---|---|---|---|---|
| | 33.50 | BCCBY | Krümmung der Leitung - nach rechts, 45° Richtungsänderung | 00:03:06 | 696-496_662.jpg | |

696-496\_662.jpg, 00:03:06, 33.50m  
Krümmung der Leitung - nach rechts, 45° Richtungsänderung

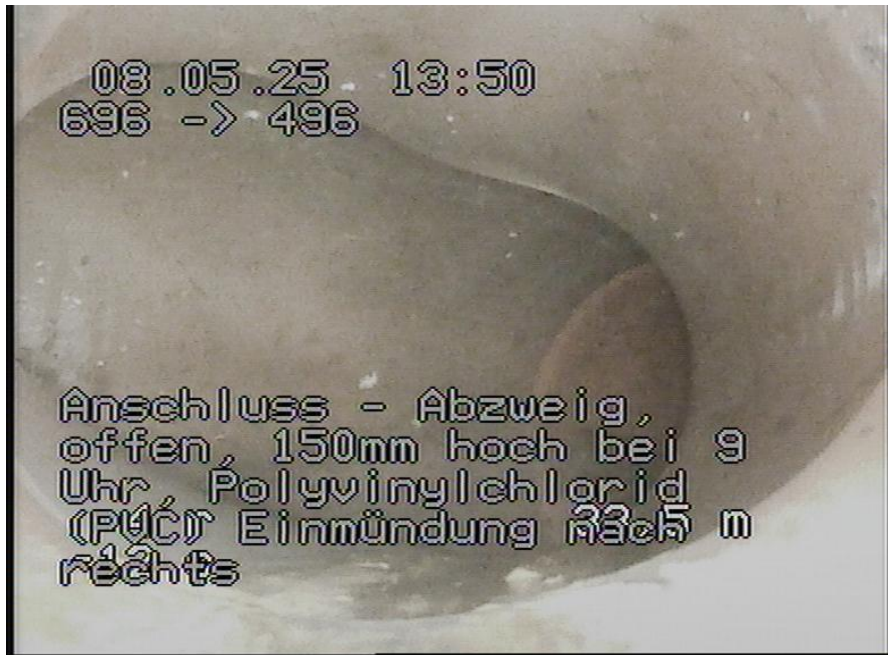
696-496\_663.jpg, 00:03:09, 33.50m

| 1:321 | m+ | Kürzel | Beobachtung | Zeit | Foto | Stufe |
|---|---|---|---|---|---|---|
| | 33.50 | BCAAA | Anschluss - Abzweig, offen, 150mm hoch bei 9 Uhr, Polyvinylchlorid (PVC) / Einmündung nach rechts | 00:03:09 | 696-496_663.jpg | |

Anschluss - Abzweig, offen, 150mm hoch bei 9 Uhr, Polyvinylchlorid (PVC) / Einmündung nach rechts

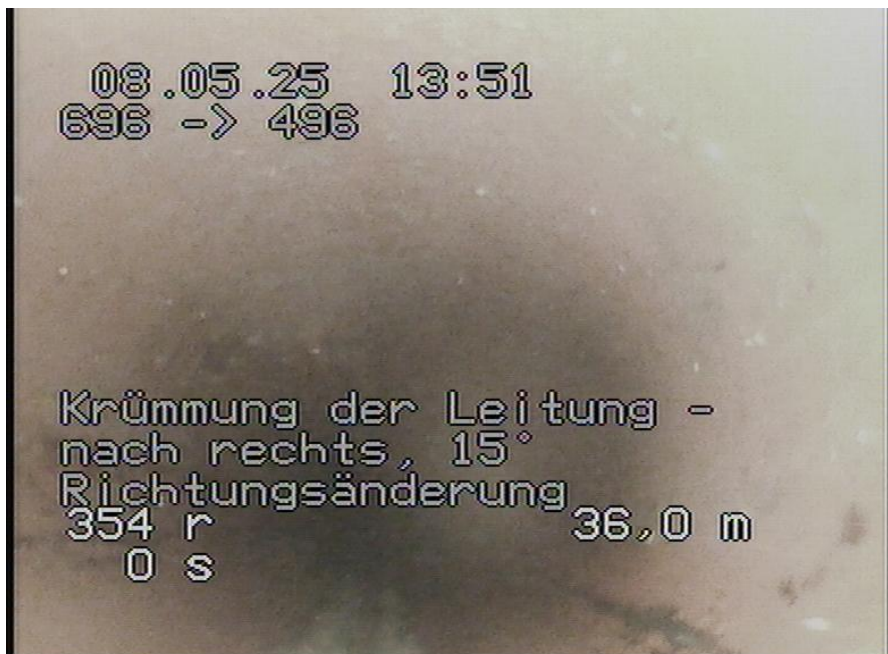
696-496\_664.jpg, 00:04:01, 36.00m

| 1:321 | m+ | Kürzel | Beobachtung | Zeit | Foto | Stufe |
|---|---|---|---|---|---|---|
| | 36.00 | BCCBY | Krümmung der Leitung - nach rechts, 15° Richtungsänderung | 00:04:01 | 696-496_664.jpg | |

Krümmung der Leitung - nach rechts, 15° Richtungsänderung

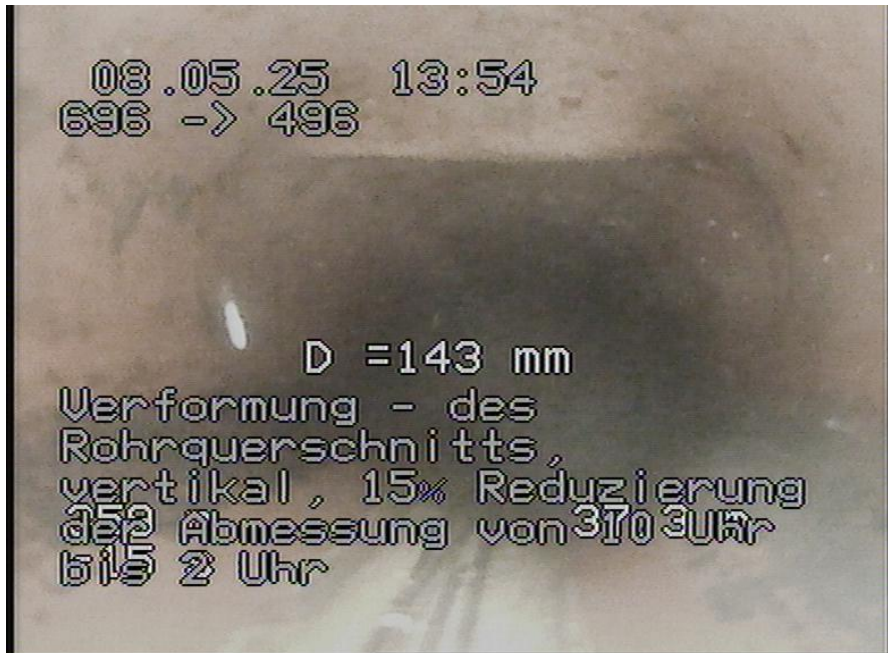
696-496\_665.jpg, 00:04:22, 37.20m

| 1:321 | m+ | Kürzel | Beobachtung | Zeit | Foto | Stufe |
|---|---|---|---|---|---|---|
| | 37.20 | <b>BAAA</b> | <b>Verformung - des Rohrquerschnitts, vertikal, 15% Reduzierung der Abmessung von 10 Uhr bis 2 Uhr</b> | <b>00:04:22</b> | <b>696-496_665.jpg</b> | <b>5</b> |

Verformung - des Rohrquerschnitts, vertikal, 15% Reduzierung der Abmessung von 10 Uhr bis 2 Uhr

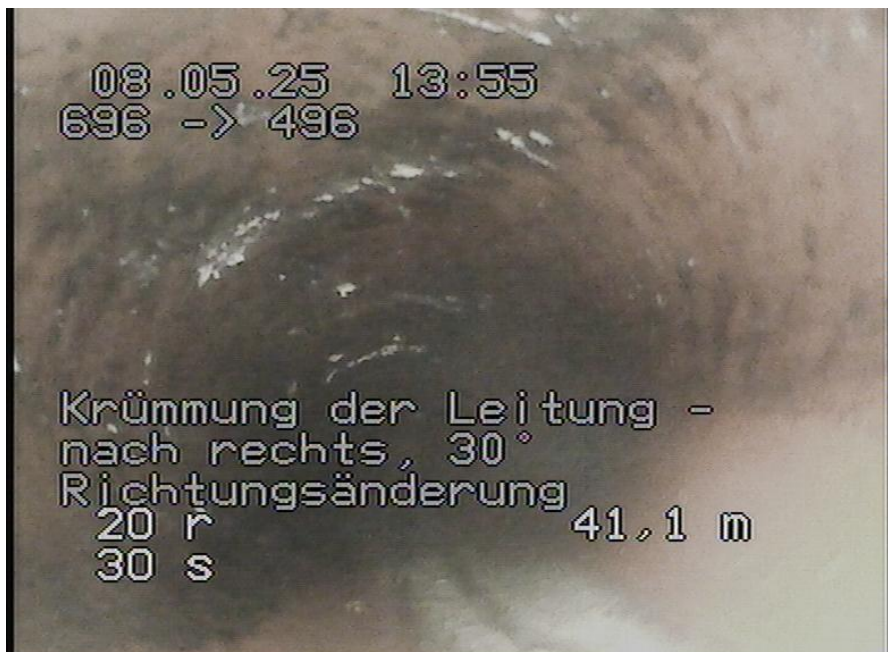
696-496\_666.jpg, 00:05:23, 41.10m

| 1:321 | m+ | Kürzel | Beobachtung | Zeit | Foto | Stufe |
|---|---|---|---|---|---|---|
| | 41.10 | BCCBY | Krümmung der Leitung - nach rechts, 30° Richtungsänderung | 00:05:23 | 696-496_666.jpg | |

Krümmung der Leitung - nach rechts, 30° Richtungsänderung

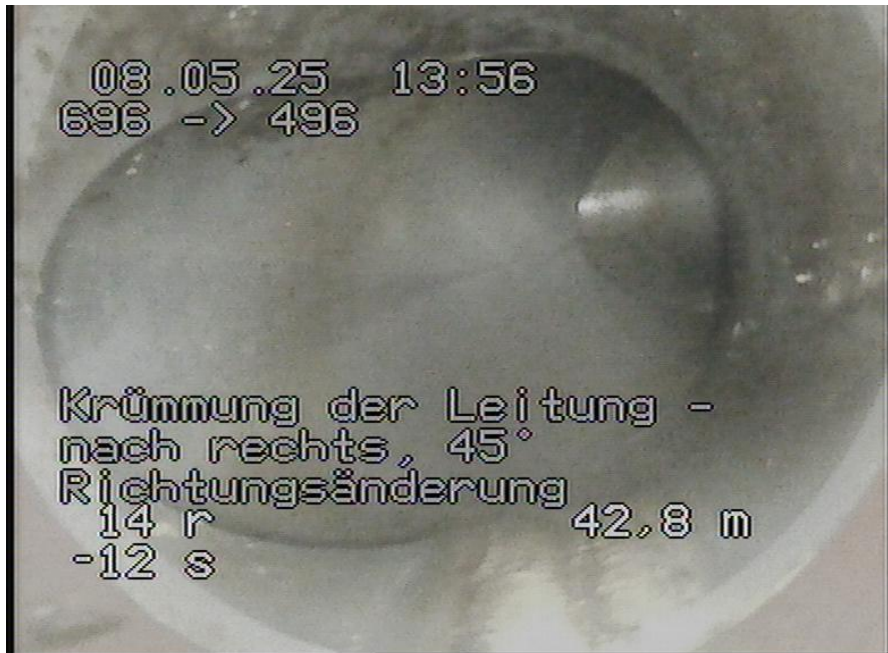
| 1:321 | m+ | Kürzel | Beobachtung | Zeit | Foto | Stufe |
|---|---|---|---|---|---|---|
| | 42.80 | BCCBY | Krümmung der Leitung - nach rechts, 45° Richtungsänderung | 00:05:49 | 696-496_667.jpg | |

696-496\_667.jpg, 00:05:49, 42.80m  
Krümmung der Leitung - nach rechts, 45° Richtungsänderung

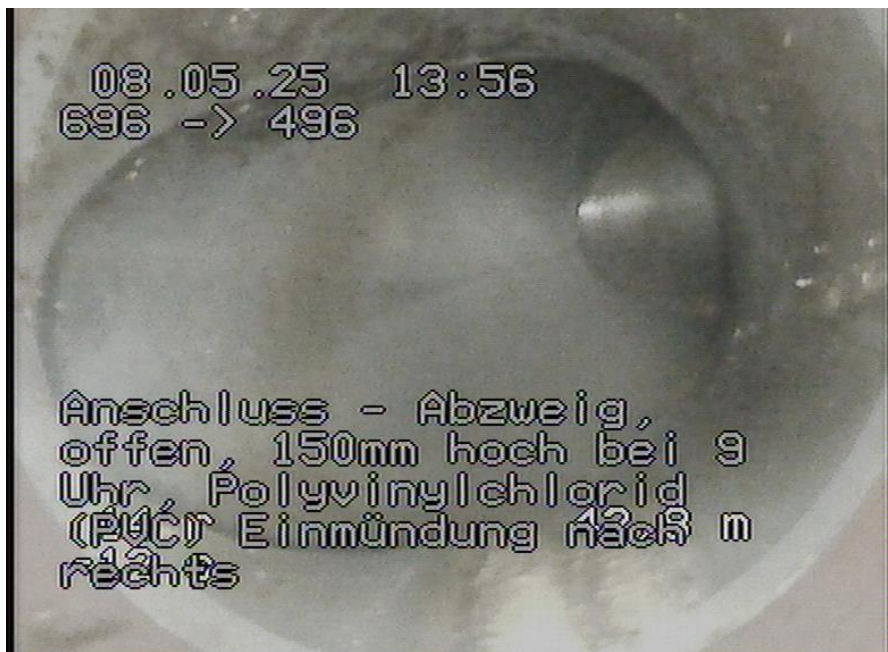
| 1:321 | m+ | Kürzel | Beobachtung | Zeit | Foto | Stufe |
|---|---|---|---|---|---|---|
| | 42.80 | BCAAA | Anschluss - Abzweig, offen, 150mm hoch bei 9 Uhr, Polyvinylchlorid (PVC) / Einmündung nach rechts | 00:05:52 | 696-496_668.jpg | |

696-496\_668.jpg, 00:05:52, 42.80m  
Anschluss - Abzweig, offen, 150mm hoch bei 9 Uhr, Polyvinylchlorid (PVC) / Einmündung nach rechts

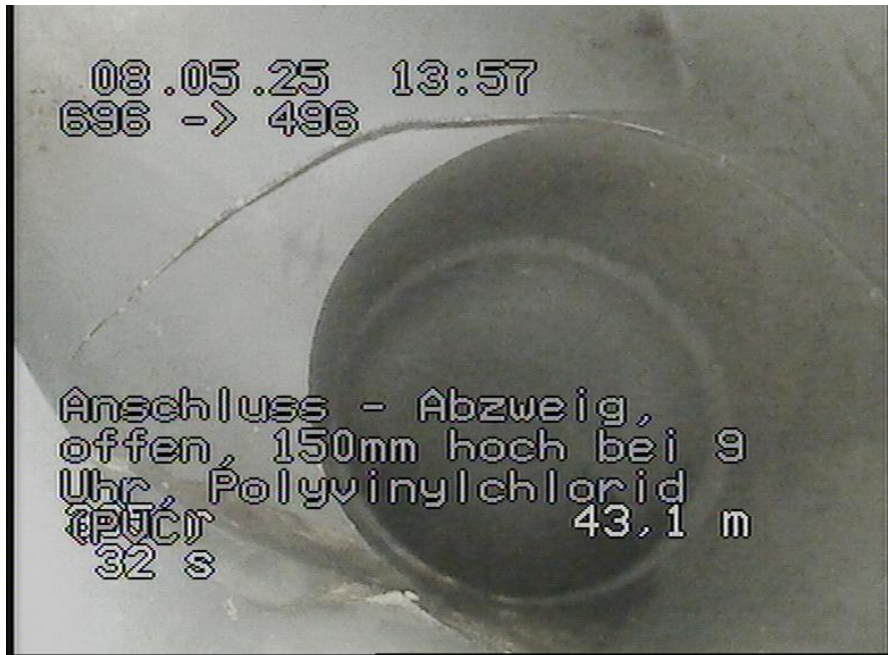
| 1:321 | m+ | Kürzel | Beobachtung | Zeit | Foto | Stufe |
|---|---|---|---|---|---|---|
| | 43.10 | BCAAA | Anschluss - Abzweig, offen, 150mm hoch bei 9 Uhr, Polyvinylchlorid (PVC) | 00:06:09 | 696-496_669.jpg | |

696-496\_669.jpg, 00:06:09, 43.10m  
Anschluss - Abzweig, offen, 150mm hoch bei 9 Uhr, Polyvinylchlorid (PVC)

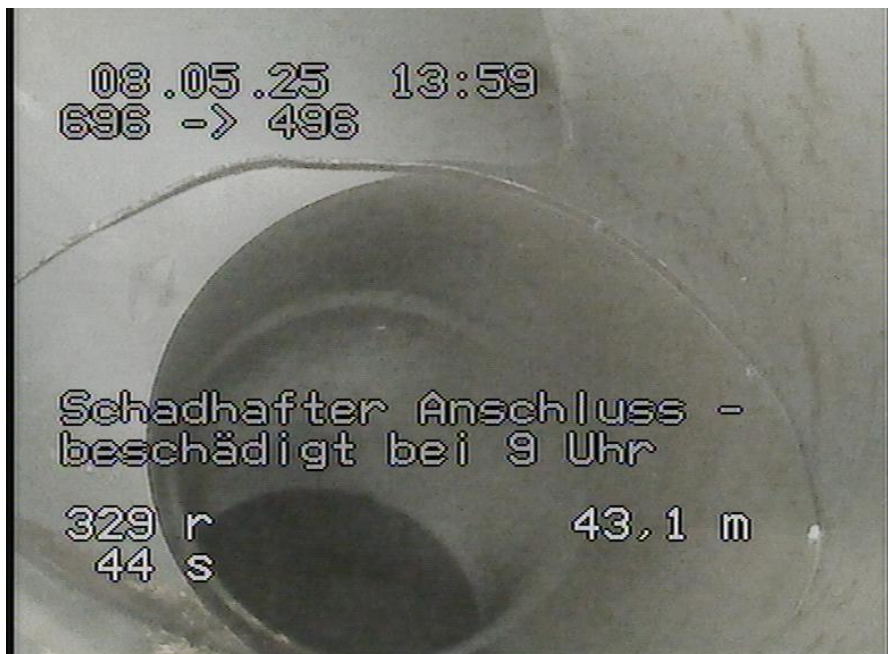
| 1:321 | m+ | Kürzel | Beobachtung | Zeit | Foto | Stufe |
|---|---|---|---|---|---|---|
| | 43.10 | <b>BAHD</b> | <b>Schadhafter Anschluss - beschädigt bei 9 Uhr</b> | <b>00:06:46</b> | <b>696-496_670.jpg</b> | <b>3</b> |

696-496\_670.jpg, 00:06:46, 43.10m  
Schadhafter Anschluss - beschädigt bei 9 Uhr

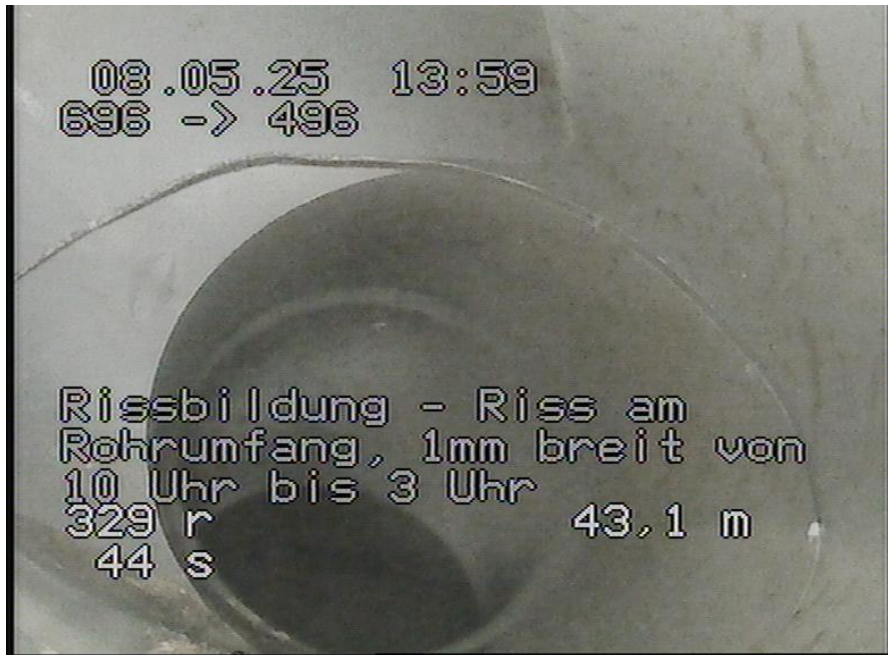
| 1:321 | m+ | Kürzel | Beobachtung | Zeit | Foto | Stufe |
|---|---|---|---|---|---|---|
| | 43.10 | <b>BABBB</b> | <b>Rissbildung - Riss am Rohrumfang, 1mm breit von 10 Uhr bis 3 Uhr</b> | <b>00:06:52</b> | <b>696-496_671.jpg</b> | <b>3</b> |

696-496\_671.jpg, 00:06:52, 43.10m  
Rissbildung - Riss am Rohrumfang, 1mm breit von 10 Uhr bis 3 Uhr
