**Haltungsinspektion - 21.06.2025 - 713-714**

| Projektname<br><b>Fundermax St. Veit</b> | Video-Speichermedium<br><b>sonst. Wechseldatenträger</b> | Fahrzeug<br><b>VI 944 FX</b> | Untersucher<br><b>Patrick Gallmayer</b> | Auftragsnummer<br><b>01</b> |

| Straße | <b>Klagenfurter Straße 87-89</b> | Knotentyp oben | <b>Schacht</b> | Haltung Länge [m] | <b>8,00</b> |

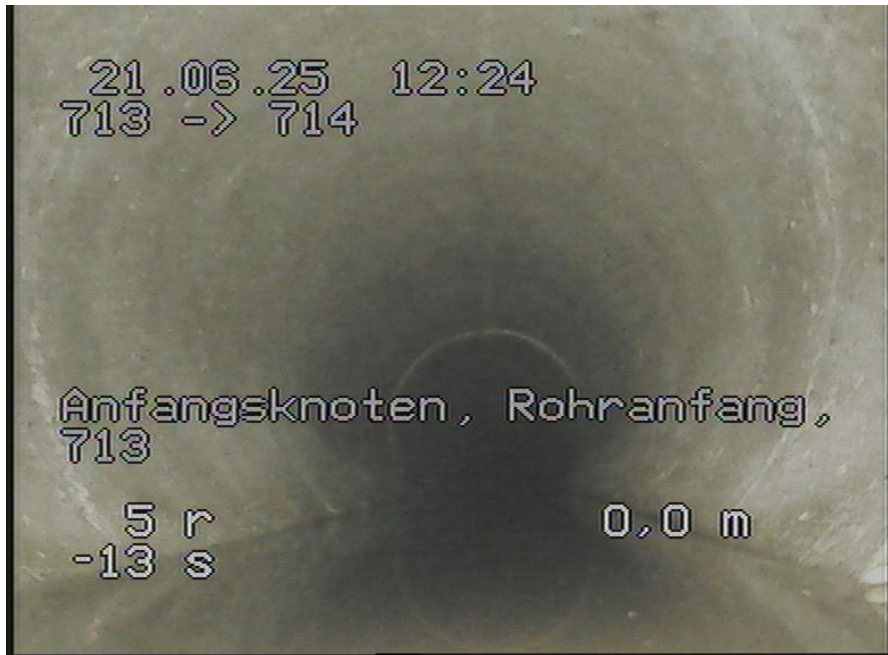
| 1:59 | m+ | Kürzel | Beobachtung | Zeit | Foto | Stufe |
|---|---|---|---|---|---|---|
| 713 | 0.00 | BCDXP | Anfangsknoten, Rohranfang, 713 | 00:00:00 | 713-714_759.jpg | |

713-714\_759.jpg, 00:00:00, 0.00m  
Anfangsknoten, Rohranfang, 713

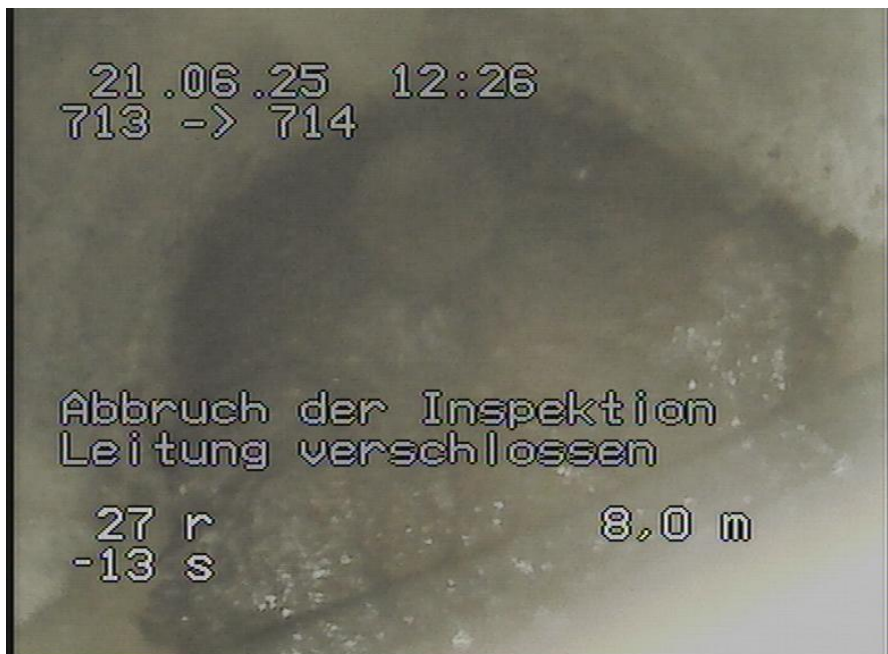
| 1:59 | m+ | Kürzel | Beobachtung | Zeit | Foto | Stufe |
|---|---|---|---|---|---|---|
| 714 | 8.00 | BCEXP | Endknoten, Rohrende, 714 / Rohröffnung verschlossen | 00:01:09 | 713-714_760.jpg | |

713-714\_760.jpg, 00:01:09, 8.00m  
Endknoten, Rohrende, 714 / Rohröffnung verschlossen
