## Haltungsinspektion - 21.06.2025 - 717-718

| Projektname<br><b>Fundermax St. Veit</b> | Video-Speichermedium<br><b>sonst. Wechseldatenträger</b> | Fahrzeug<br><b>VI 944 FX</b> | Untersucher<br><b>Patrick Gallmayer</b> | Auftragsnummer<br><b>01</b> |

## Haltungsbilder - 21.06.2025 - 717-718

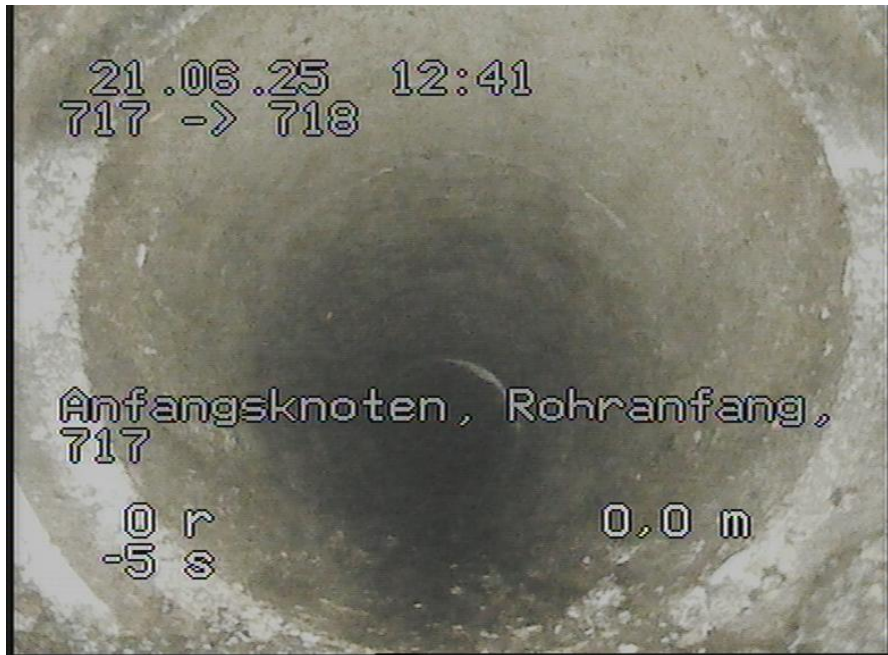
717-718\_768.jpg, 00:00:00, 0.00m  
Anfangsknoten, Rohranfang, 717

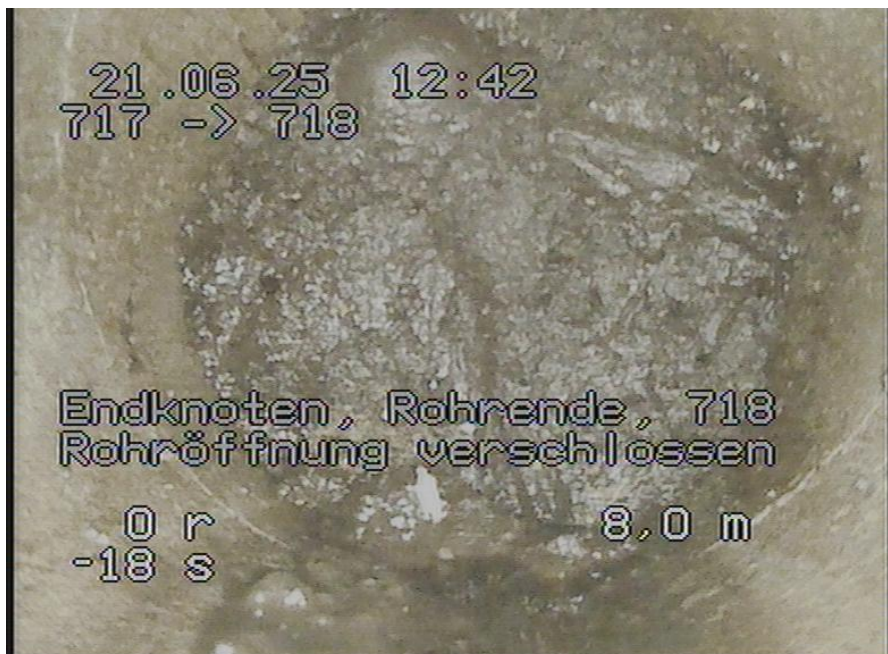
| 1:59 | m+ | Kürzel | Beobachtung | Zeit | Foto | Stufe |
|---|---|---|---|---|---|---|
| 718 | 8.00 | BCEXP | Endknoten, Rohrende, 718 / Rohröffnung verschlossen | 00:00:35 | 717-718_769.jpg | |

717-718\_769.jpg, 00:00:35, 8.00m  
Endknoten, Rohrende, 718 / Rohröffnung verschlossen
