Projekt:
A02 Südbahnhof, A10 Tauerntal
Pilotprojekt Grundlagenerfassung Entwässerung
Zustand Bewertung und Kanalkataster
SAP-Belegnummer(n): 302102824

Plan: 182 A02 377-381km EPSG:31255
A02-Zollamtsplatz - Staatsgrenze
Inspektion Hufnagel 2024
Zustandsbeurteilung ISYBAU

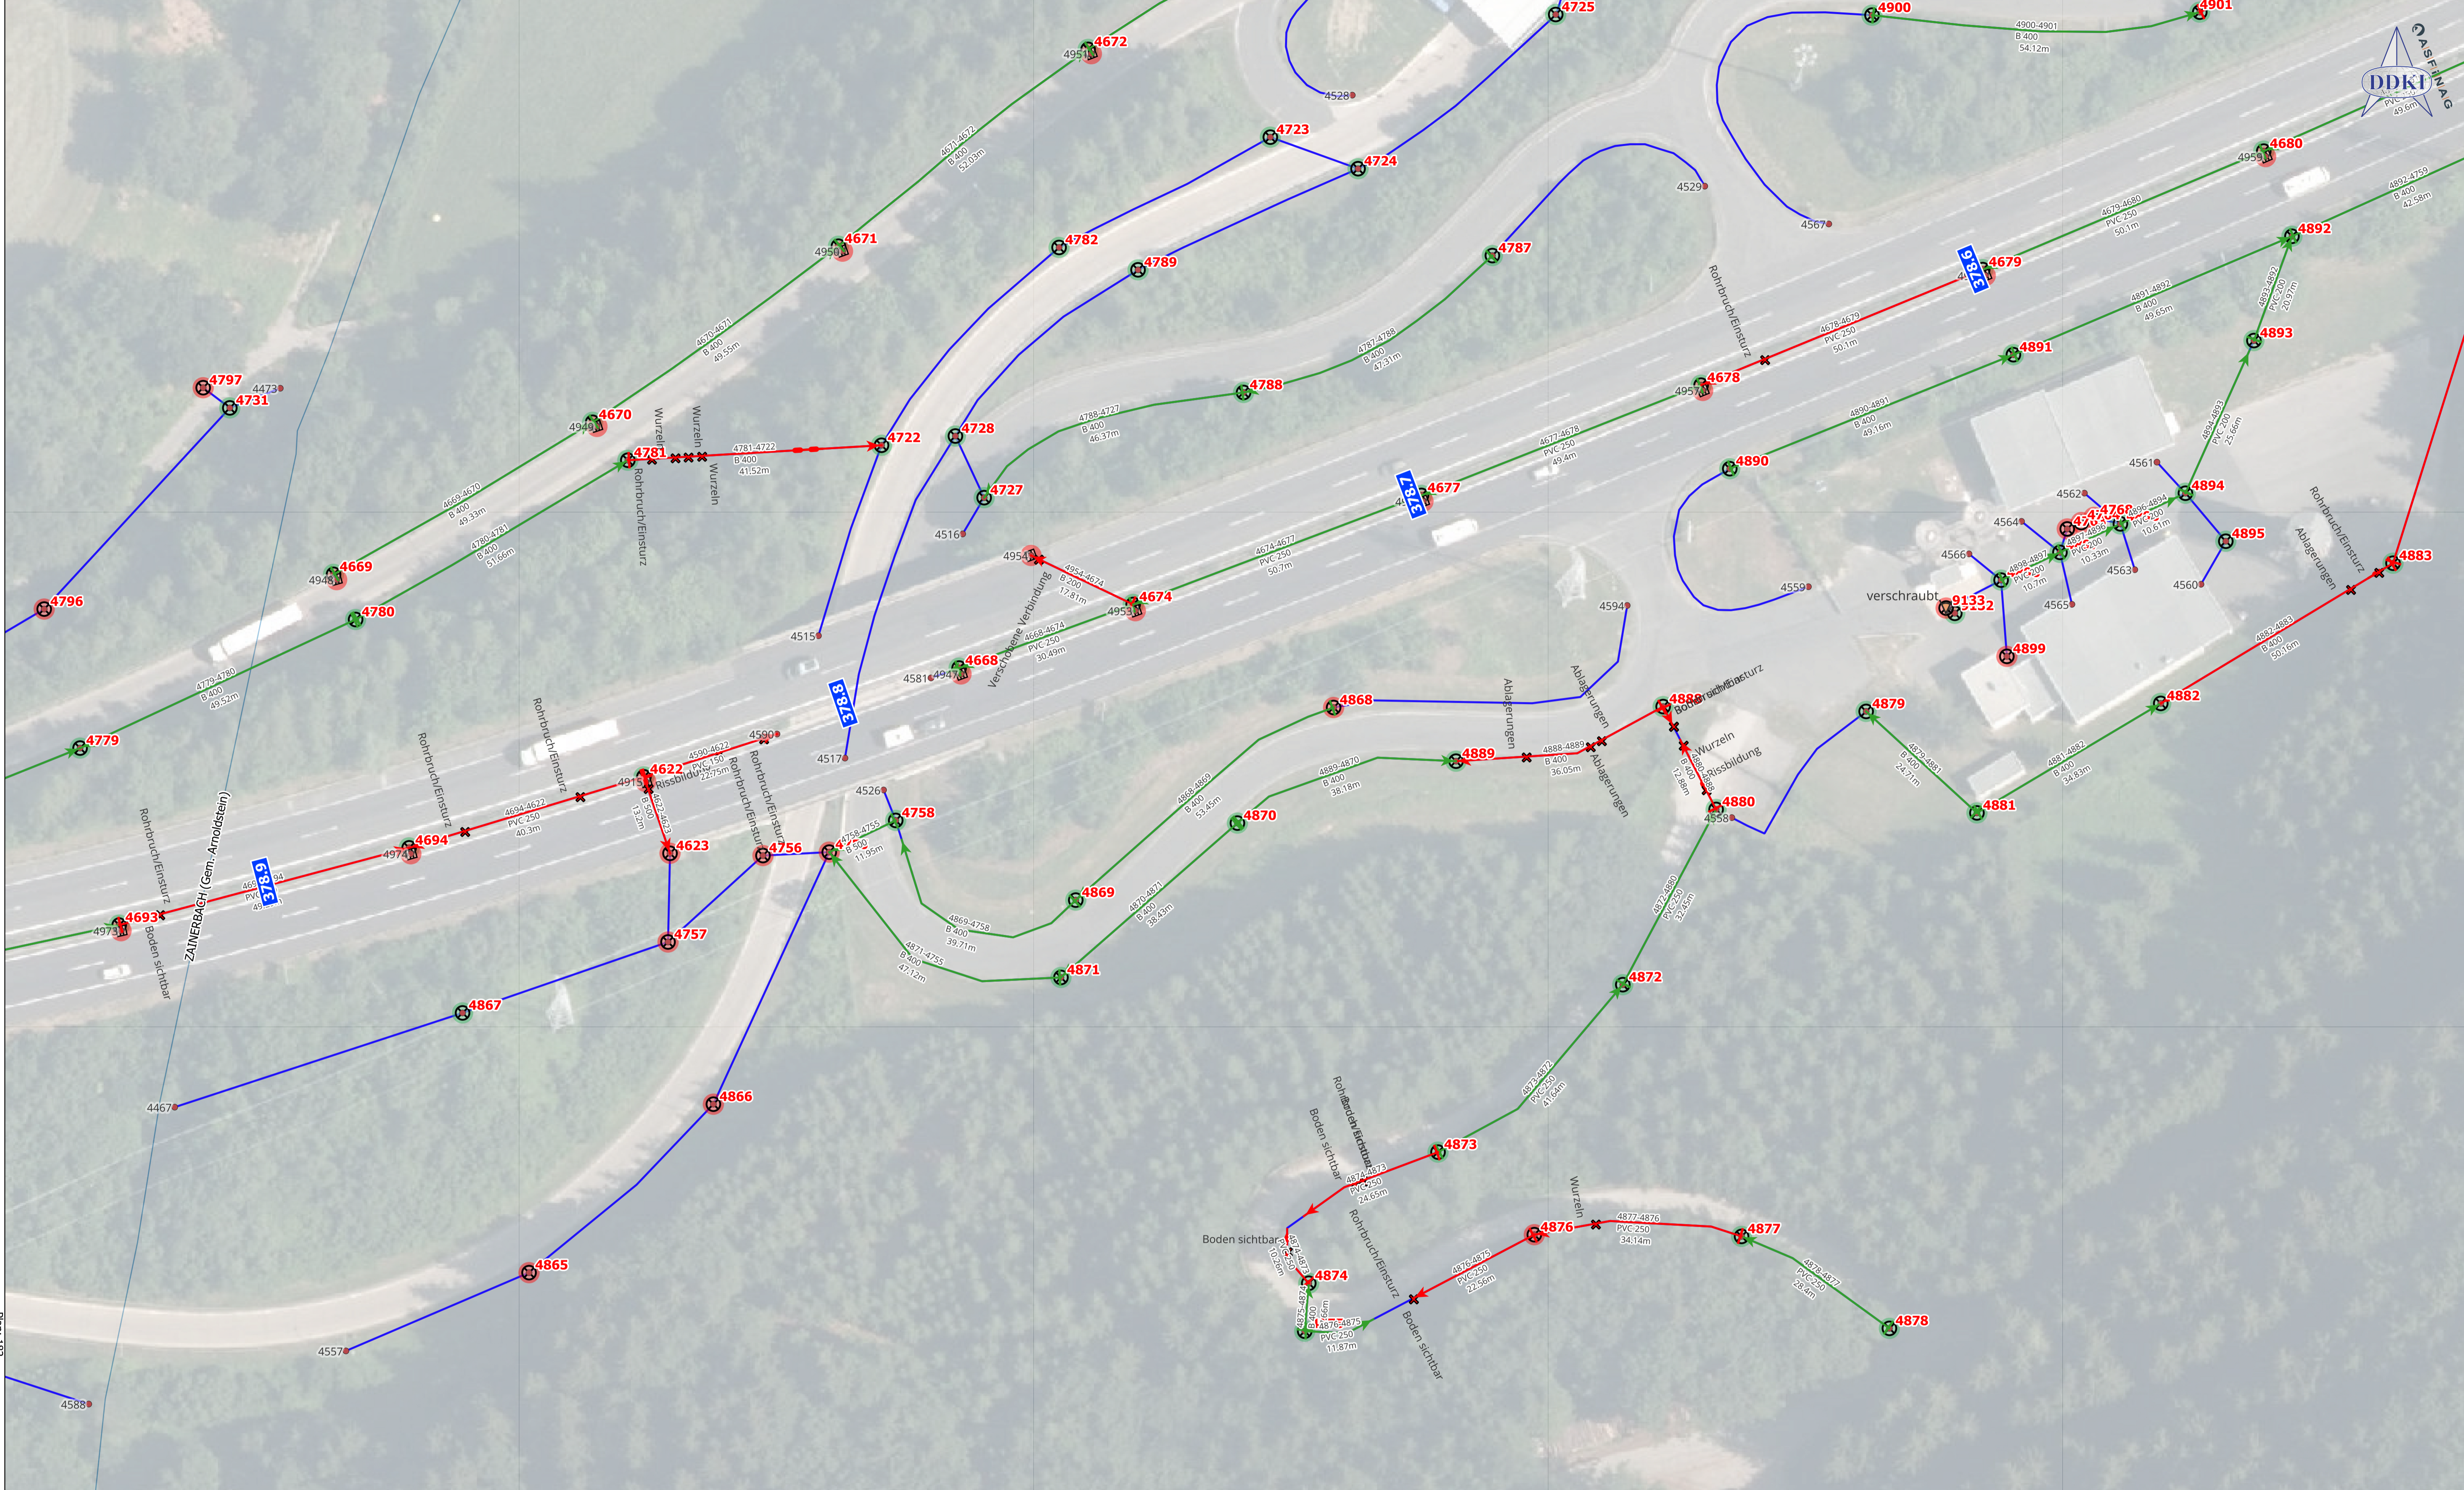
- ✖ Schäden
- Abzweiger
- Streckenschäden
- Befahrungen baulicher Zustand [181]
- ok
- 1
- 2
- 3
- 4
- 5
