Strecke:A02  
Kilometrierung:345.362  
Achsabstand:20.32m

Schacht Nr: 7669

Gallmayer 7.3.24  
Inspekteur Datum

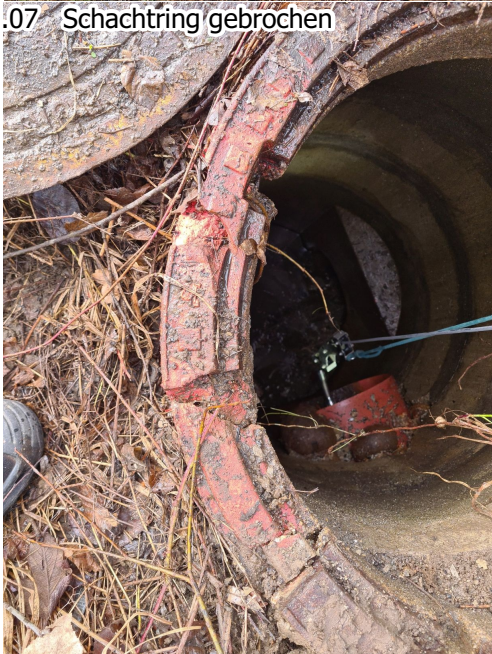
2024.03.07 Schachtring gebrochen
