Strecke:A02  
Kilometrierung:350.748  
Achsabstand:0.08m

Schachterhebungsprotokoll

Schacht Nr.:

7732Gallmayer 23.10.23  
Inspekteur Datum

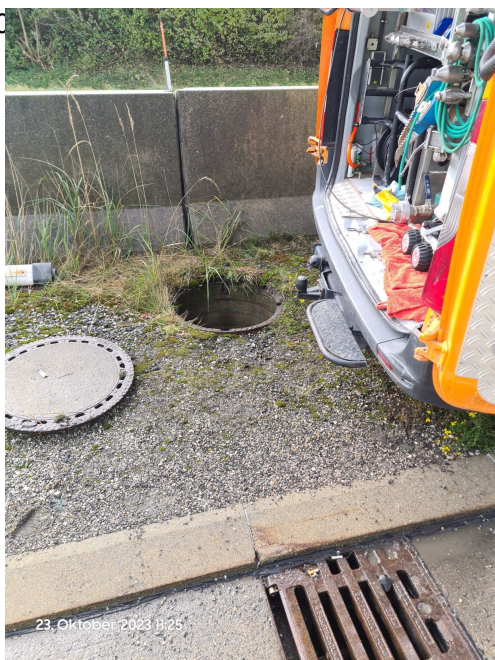
Bild Deckel

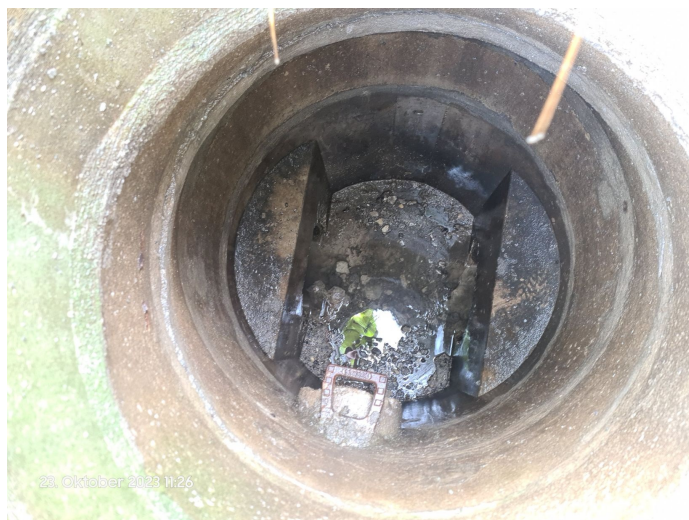
Bild Orientierung
