2023.10.19

Strecke:A02  
 Kilometrierung:351.397  
 Achsabstand:0.53m

Schachterhebungsprotokoll V

ID: 8138

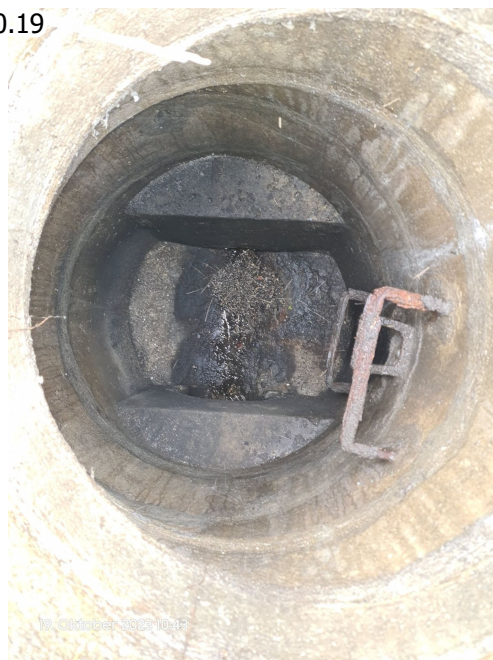
Bild / Schacht

2,2m  
 nicht befahrbar
