Strecke:A02  
Kilometrierung:344.999  
Achsabstand:35.55m

Schächterhebungsprotokoll V2018.2.3.4

9008

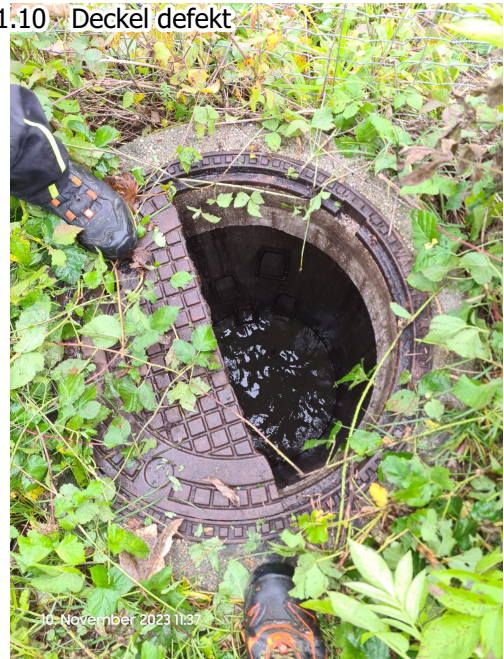
**9008**

2023.11.10 Deckel defekt
