Projekt:
A02 Südautobahn, A10 Tauern Autobahn
Pilotprojekt Grundlagenerfassung Entwässerung
Zustand Bewertung und Kanalkataster
SAP-Belegnummer(n): 302102824

Plan: 15 A10 162-167km EPSG:31255
Feistritz - Kroislerwandtunnel
Inspektion Hufnagel 2024
Zustandsbeurteilung ISYBAU

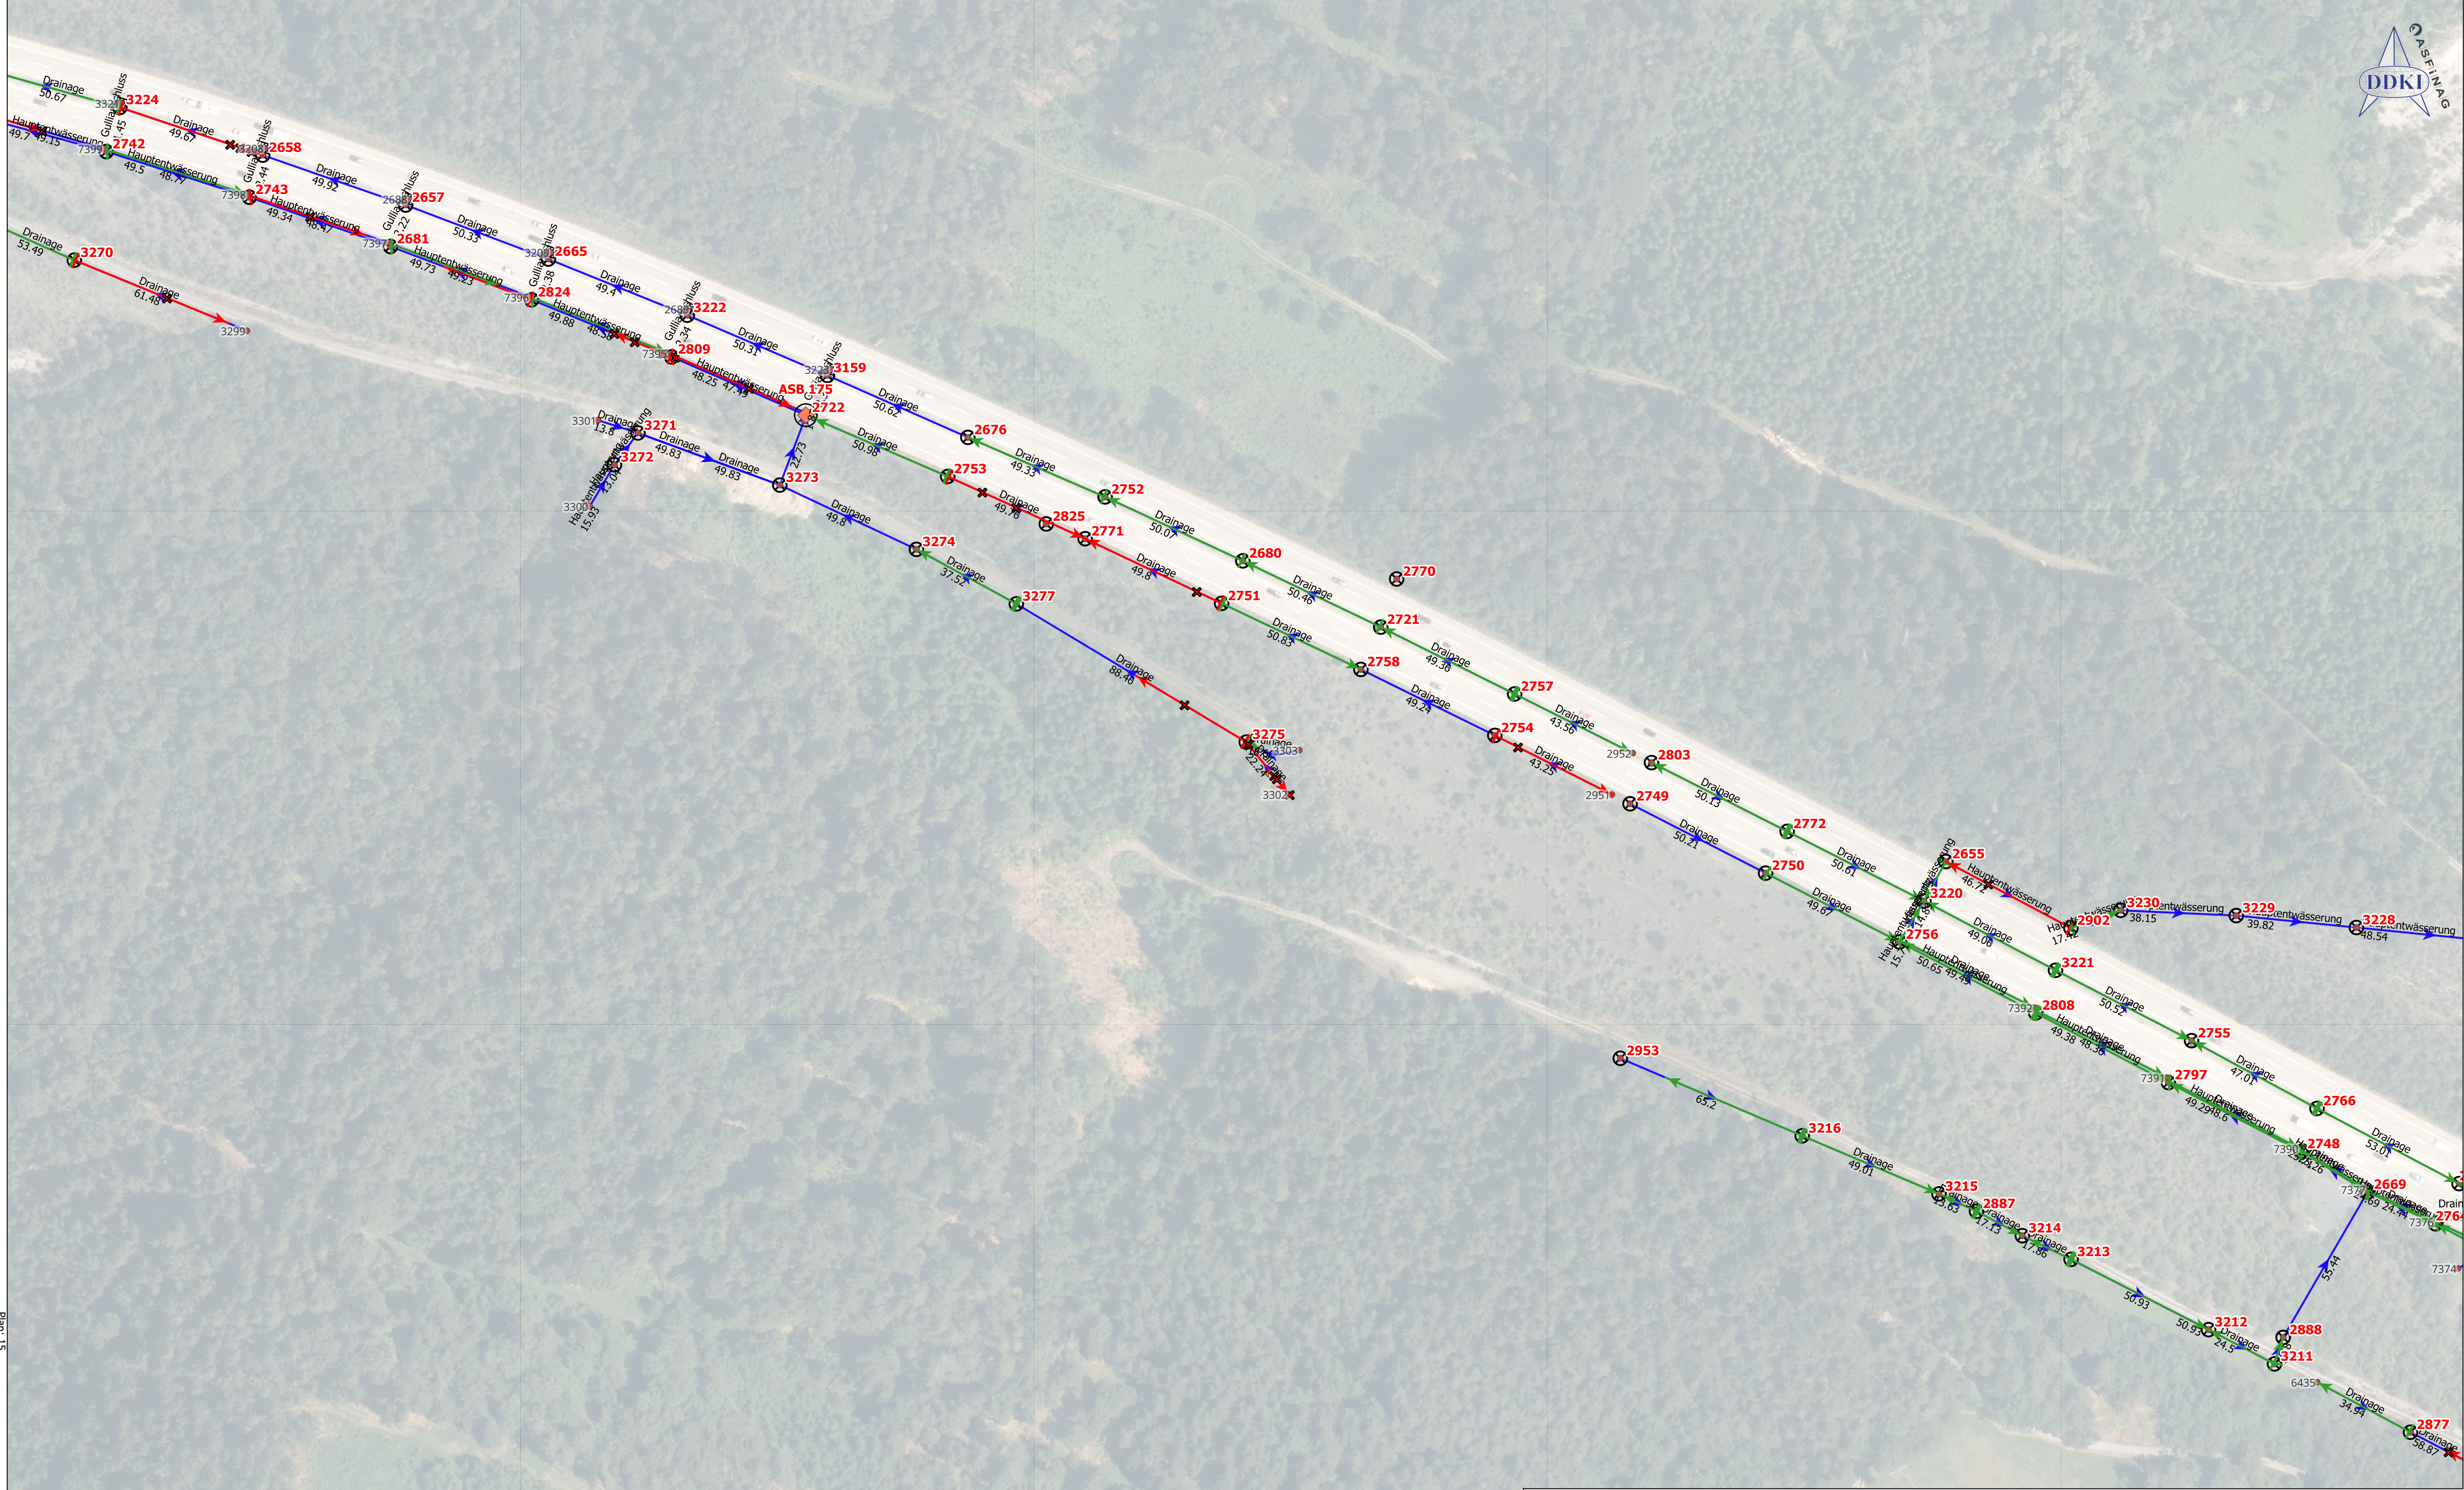
- ✖ Schäden
- Abzweiger
- Streckenschäden
- Befahrungen baulicher Zustand [181]
- ok
- 1
- 2
- 3
- 4
- 5
