**Haltungsinspektion - 25.03.2025 - 292-483**

| Projektname<br><b>Fundermax St. Veit</b> | Video-Speichermedium<br><b>sonst. Wechseldatenträger</b> | Fahrzeug<br><b>VI 944 FX</b> | Untersucher<br><b>Patrick Gallmayer</b> | Auftragsnummer<br><b>01</b> |

| Straße | <b>Klagenfurter Straße 87-89</b> | Knotentyp oben | <b>Schacht</b> | Haltung Länge [m] | <b>34,39</b> |

## Haltungsbilder - 25.03.2025 - 292-483

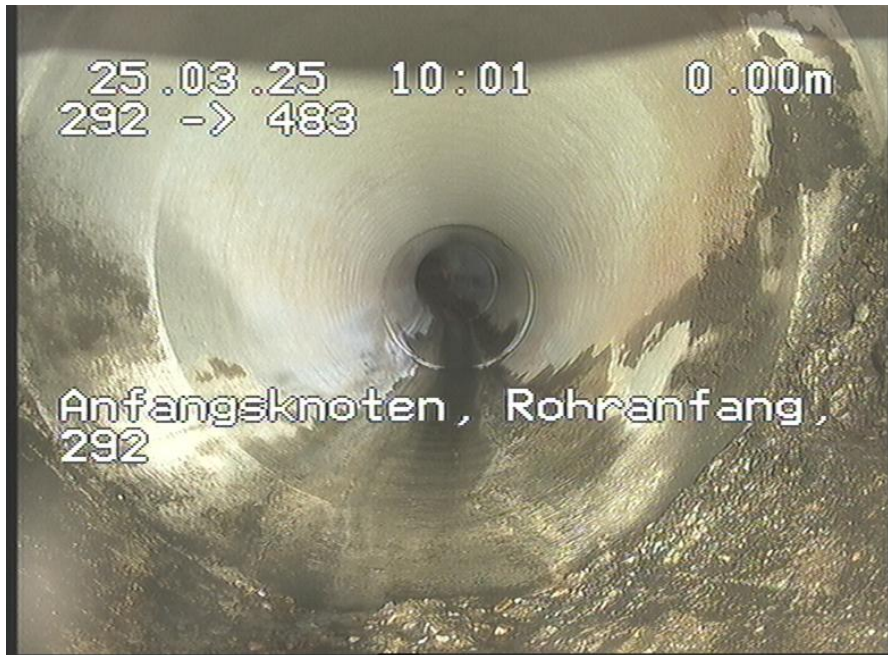
292-483\_192.jpg, 00:00:00, 0.00m  
Anfangsknoten, Rohranfang, 292

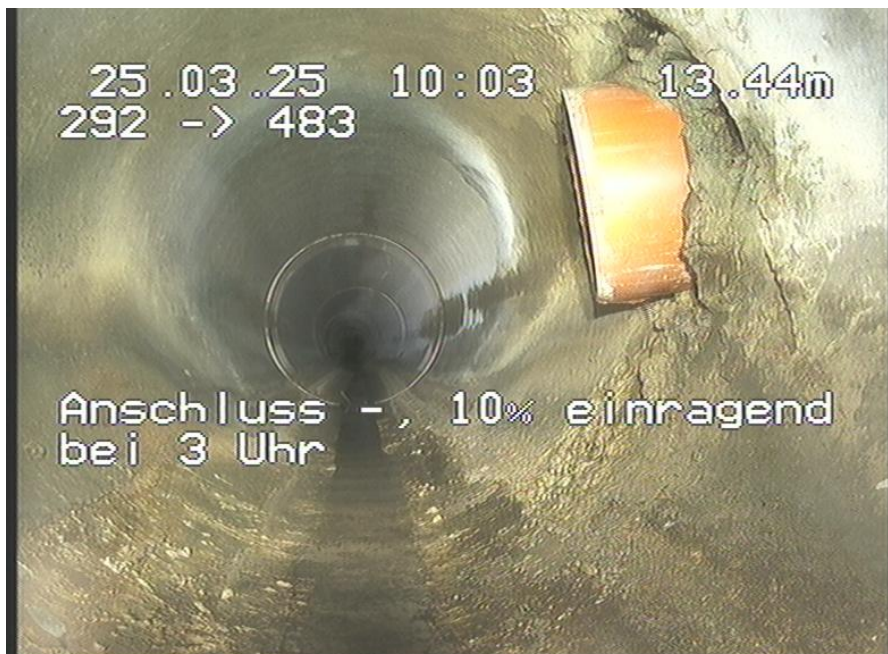
| 1:253 | m+ | Kürzel | Beobachtung | Zeit | Foto | Stufe |
|---|---|---|---|---|---|---|
| | 13.44 | BAG | Anschluss -, 10% einragend bei 3 Uhr | 00:01:19 | 292-483_193.jpg | 1 |

292-483\_193.jpg, 00:01:19, 13.44m  
Anschluss -, 10% einragend bei 3 Uhr

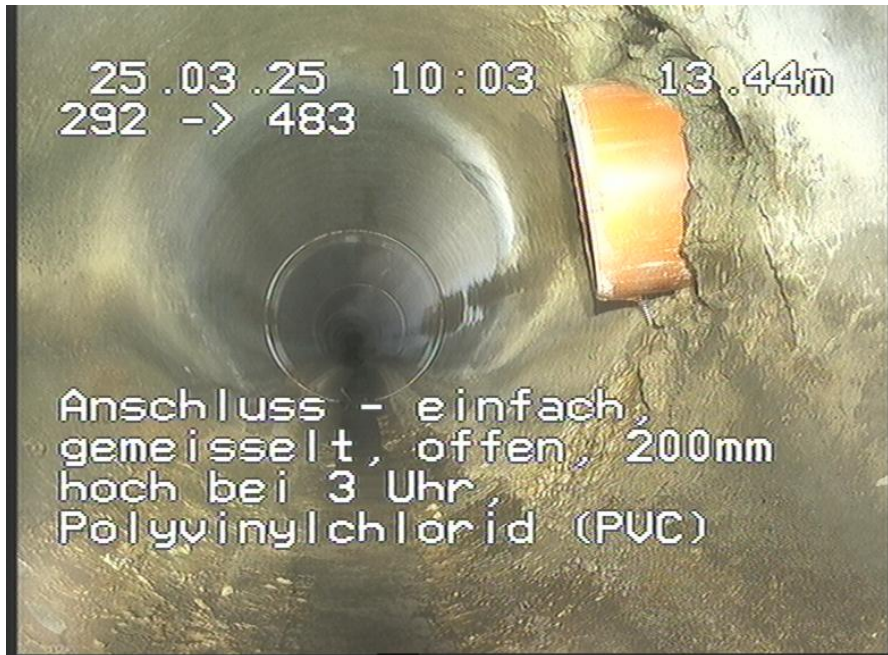
| 1:253 | m+ | Kürzel | Beobachtung | Zeit | Foto | Stufe |
|---|---|---|---|---|---|---|
| | 13.44 | BCAEA | Anschluss - einfach, gemeisselt, offen, 250mm hoch bei 3 Uhr, Polyvinylchlorid (PVC) | 00:01:23 | 292-483_194.jpg | |

292-483\_194.jpg, 00:01:23, 13.44m  
Anschluss - einfach, gemeisselt, offen, 250mm hoch bei 3 Uhr, Polyvinylchlorid (PVC)

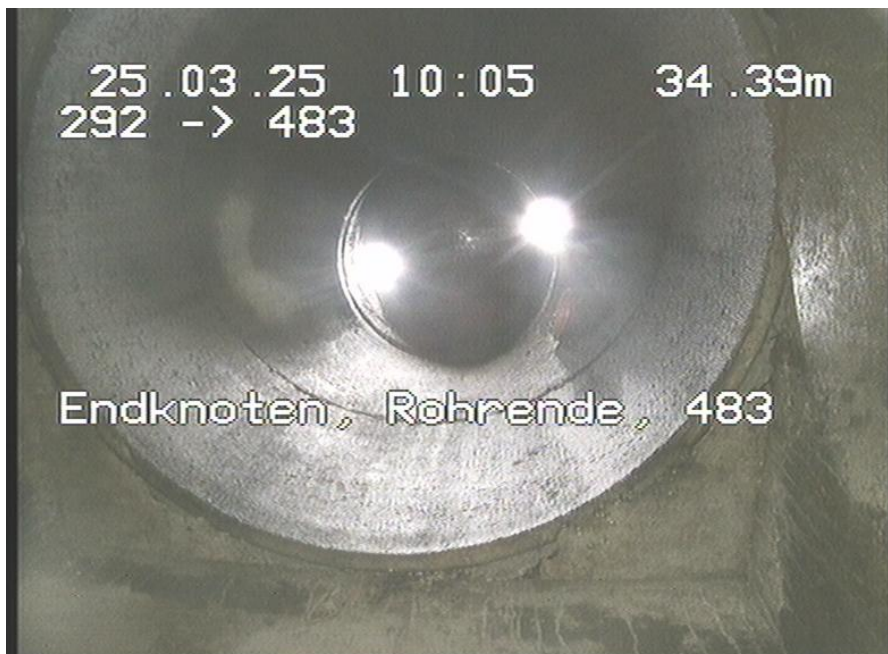
292-483\_195.jpg, 00:02:52, 34.39m  
Endknoten, Rohrende, 483
