## Haltungsinspektion - 25.03.2025 - 467-290

| Projektname<br><b>Fundermax St. Veit</b> | Video-Speichermedium<br>sonst. Wechseldatenträger | Fahrzeug<br><b>VI 944 FX</b> | Untersucher<br><b>Patrick Gallmayer</b> | Auftragsnummer<br><b>01</b> |

| Stadt/Ort<br><b>9300 St. Veit an der Glan</b> | Knoten oben<br><b>467</b> | Rohrlänge [m]<br><b>0</b> |
| Straße<br><b>Klagenfurter Straße 87-89</b> | Knotentyp oben<br><b>Schacht</b> | Haltung Länge [m]<br><b>34,00</b> |

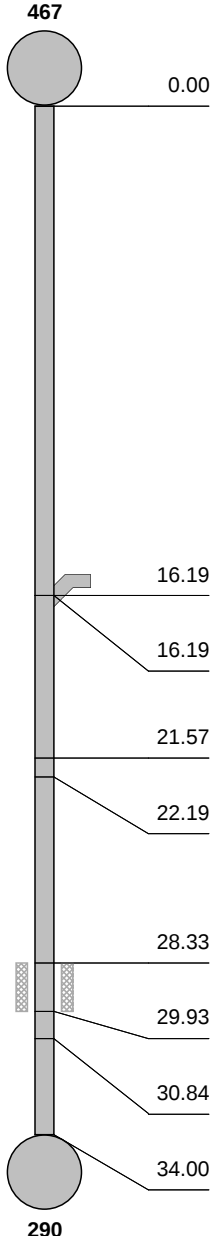
| 1:250 | m+ | Kürzel | Beobachtung | Zeit | Foto | Stufe |

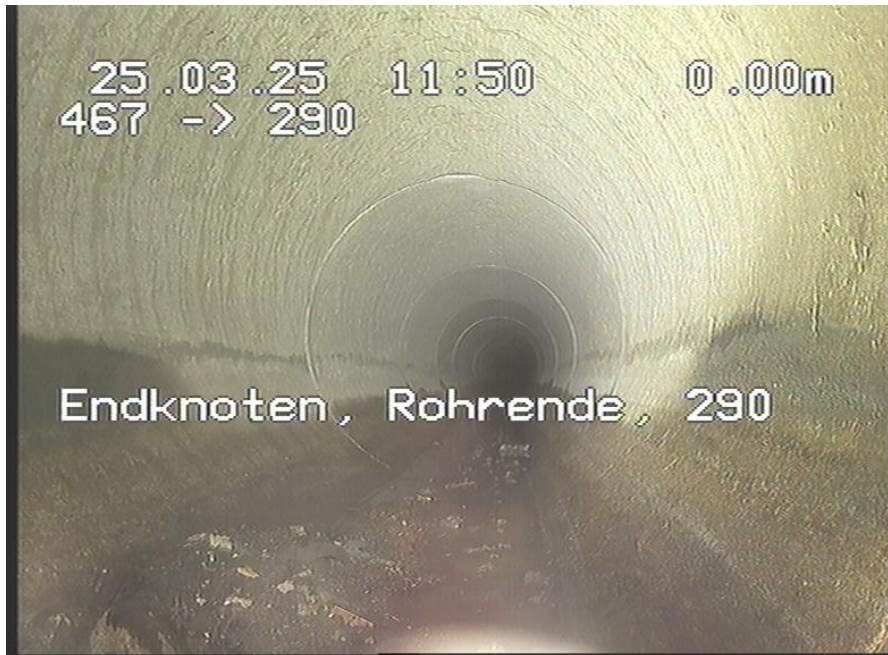
467-290\_227.jpg, 00:00:00, 0.00m  
Anfangsknoten, Rohranfang, 467

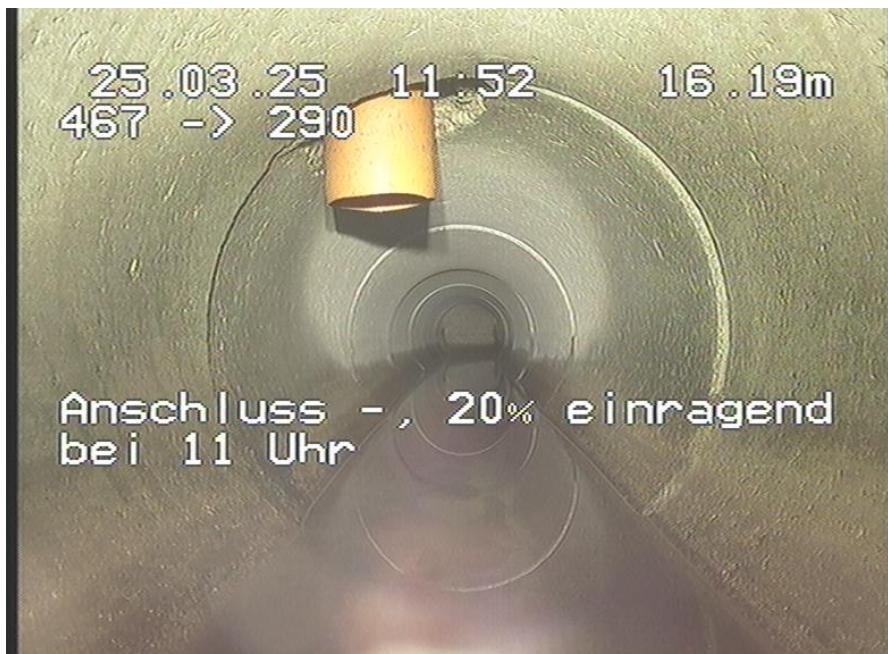
| 1:250 | m+ | Kürzel | Beobachtung | Zeit | Foto | Stufe |
|---|---|---|---|---|---|---|
| | 16.19 | BAG | Anschluss -, 20% einragend bei 11 Uhr | 00:01:15 | 467-290_2<br>28.jpg | 2 |

467-290\_228.jpg, 00:01:15, 16.19m  
Anschluss -, 20% einragend bei 11 Uhr

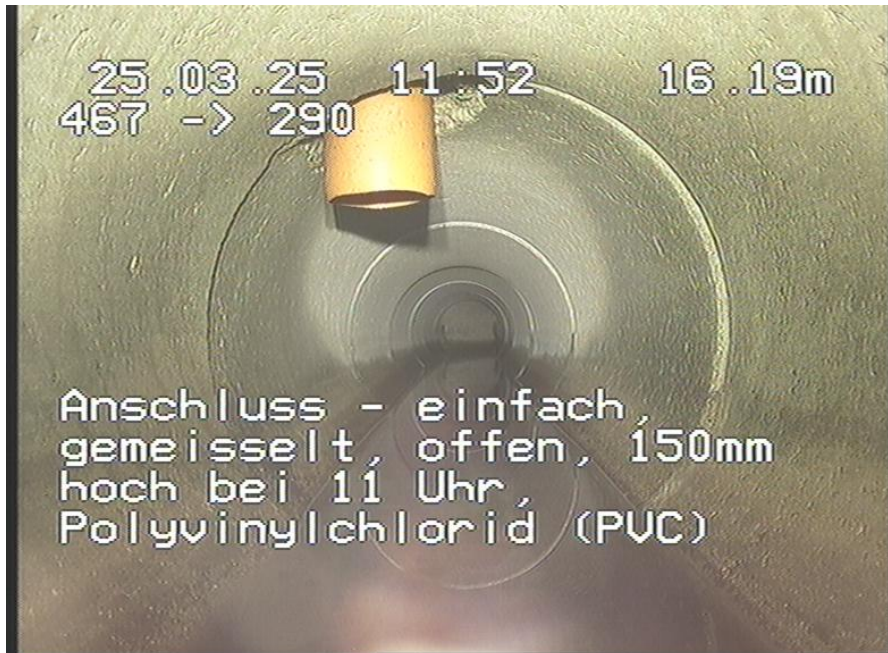
| 1:250 | m+ | Kürzel | Beobachtung | Zeit | Foto | Stufe |
|---|---|---|---|---|---|---|
| | 16.19 | BCAEA | Anschluss - einfach, gemeisselt, offen, 150mm hoch bei 11 Uhr, Polyvinylchlorid (PVC) | 00:01:15 | 467-290_2<br>29.jpg | |

467-290\_229.jpg, 00:01:15, 16.19m  
Anschluss - einfach, gemeisselt, offen, 150mm hoch bei 11 Uhr, Polyvinylchlorid (PVC)

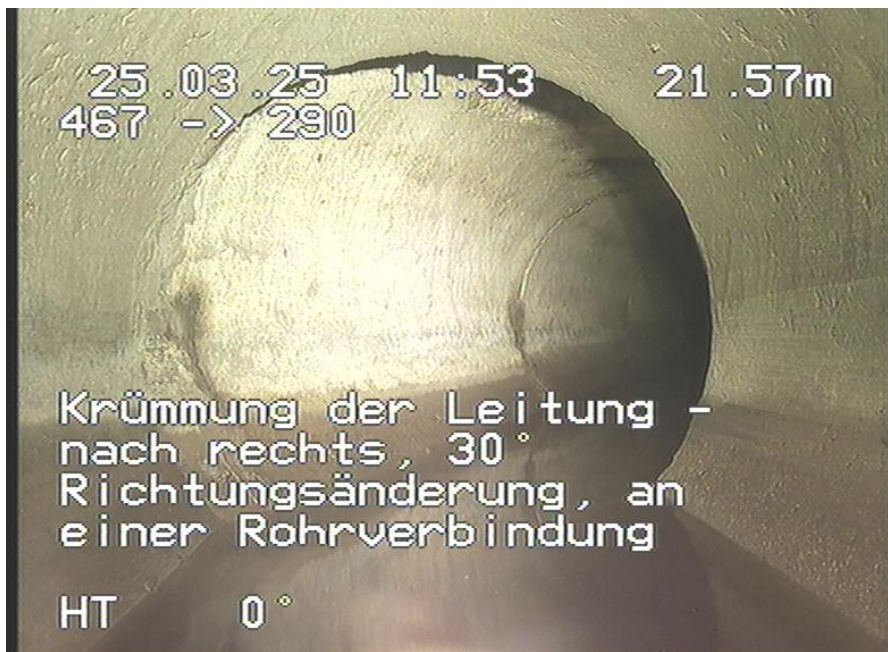
| 1:250 | m+ | Kürzel | Beobachtung | Zeit | Foto | Stufe |
|---|---|---|---|---|---|---|
| | 21.57 | BCCBY | Krümmung der Leitung - nach rechts, 30° Richtungsänderung, an einer Rohrverbindung | 00:01:15 | 467-290_2<br>30.jpg | |

467-290\_230.jpg, 00:01:15, 21.57m  
Krümmung der Leitung - nach rechts, 30° Richtungsänderung, an einer Rohrverbindung

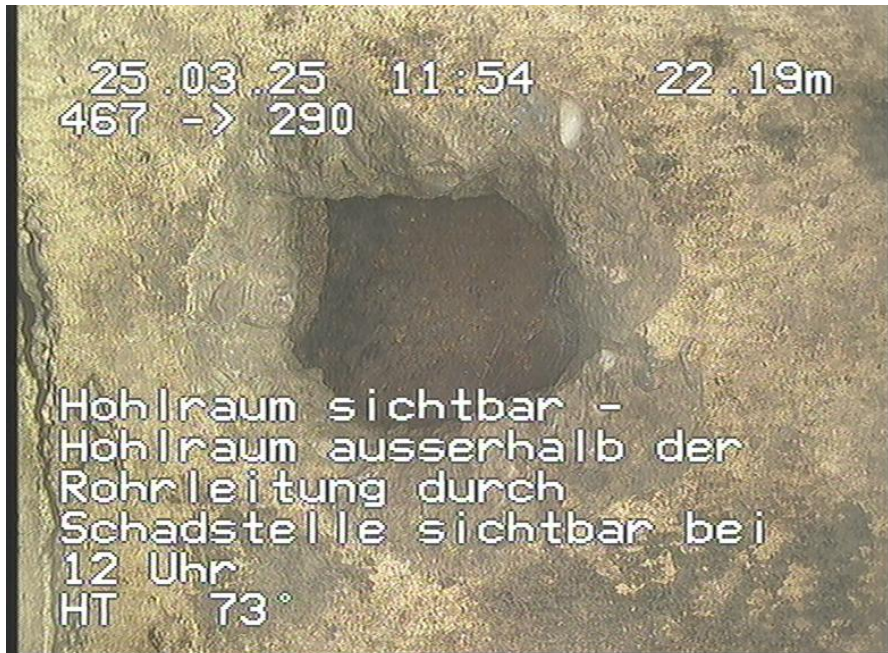
| 1:250 | m+ | Kürzel | Beobachtung | Zeit | Foto | Stufe |
|---|---|---|---|---|---|---|
| | 22.19 | BAP | Hohlraum sichtbar - Hohlraum ausserhalb der Rohrleitung durch Schadstelle sichtbar bei 12 Uhr | 00:01:15 | 467-290_2<br>31.jpg | 5 |

467-290\_231.jpg, 00:01:15, 22.19m  
Hohlraum sichtbar - Hohlraum ausserhalb der Rohrleitung durch Schadstelle sichtbar bei 12 Uhr

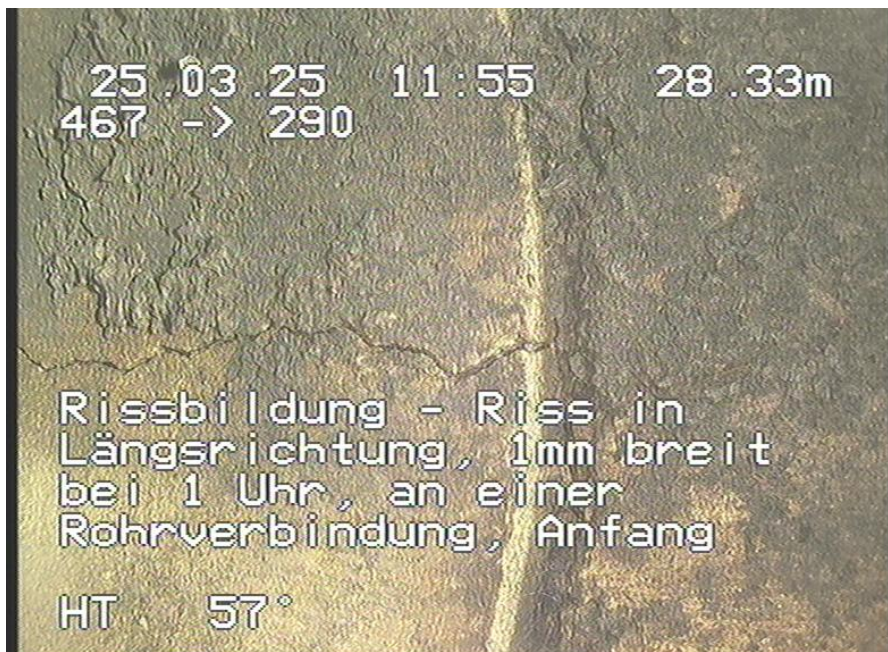
| 1:250 | m+ | Kürzel | Beobachtung | Zeit | Foto | Stufe |
|---|---|---|---|---|---|---|
| | 28.33 | A01 BABBA | Rissbildung - Riss in Längsrichtung, 1mm breit bei 1 Uhr, an einer Rohrverbindung, Anfang | 00:01:15 | 467-290_2<br>32.jpg | |

467-290\_232.jpg, 00:01:15, 28.33m  
Rissbildung - Riss in Längsrichtung, 1mm breit bei 1 Uhr, an einer Rohrverbindung, Anfang

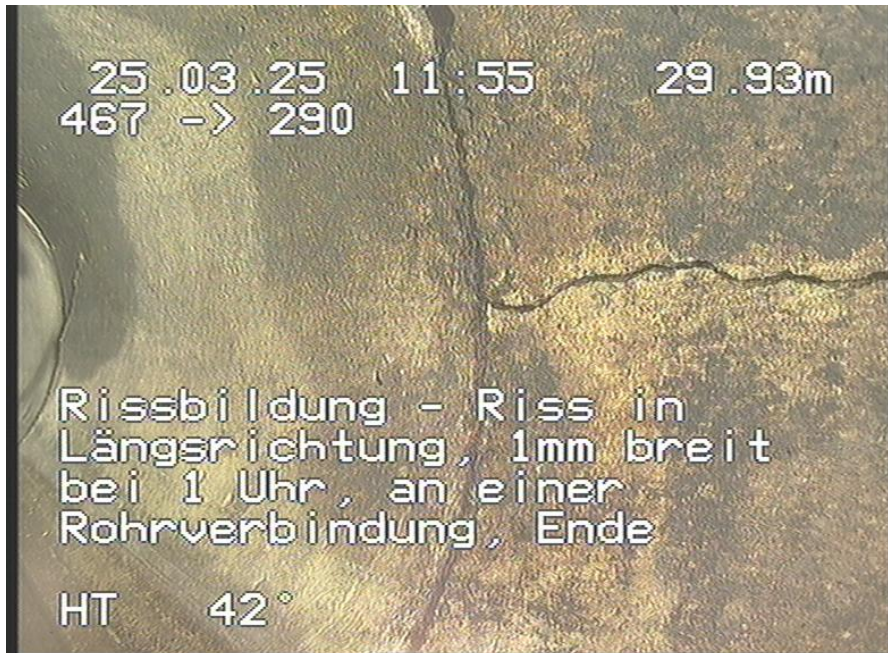
467-290\_233.jpg, 00:01:15, 29.93m

| 1:250 | m+ | Kürzel | Beobachtung | Zeit | Foto | Stufe |
|---|---|---|---|---|---|---|
| | 29.93 | B01 BABBA | Rissbildung - Riss in Längsrichtung, 1mm breit bei 1 Uhr, an einer Rohrverbindung, Ende | 00:01:15 | 467-290_2<br>33.jpg | 2 |

Rissbildung - Riss in Längsrichtung, 1mm breit bei 1 Uhr, an einer Rohrverbindung, Ende

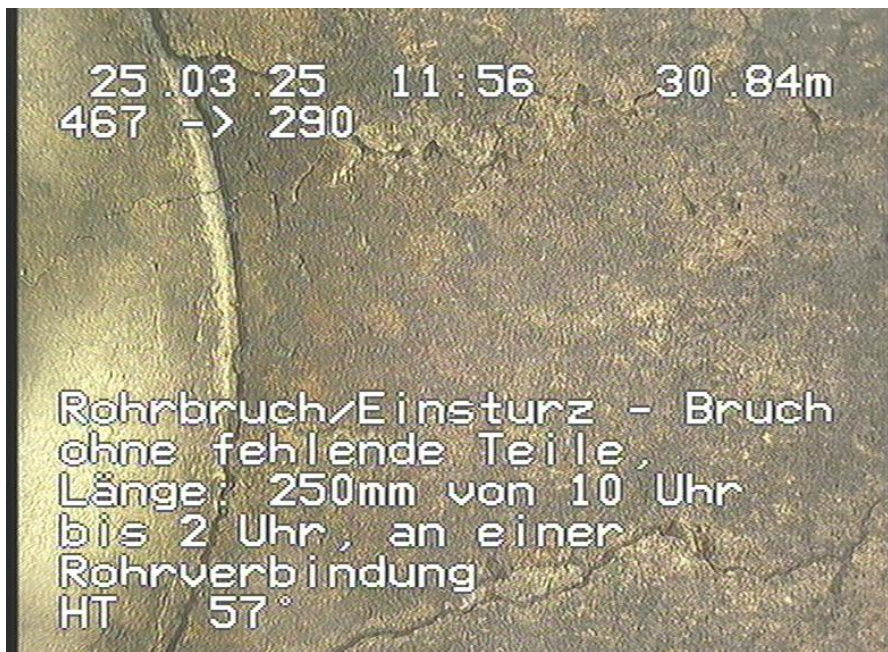
467-290\_234.jpg, 00:01:15, 30.84m

| 1:250 | m+ | Kürzel | Beobachtung | Zeit | Foto | Stufe |
|---|---|---|---|---|---|---|
| | 30.84 | BACA | Rohrbruch/Einsturz - Bruch ohne fehlende Teile, Länge: 250mm von 10 Uhr bis 2 Uhr, an einer Rohrverbindung | 00:01:15 | 467-290_2<br>34.jpg | 3 |

Rohrbruch/Einsturz - Bruch ohne fehlende Teile, Länge: 250mm von 10 Uhr bis 2 Uhr, an einer Rohrverbindung

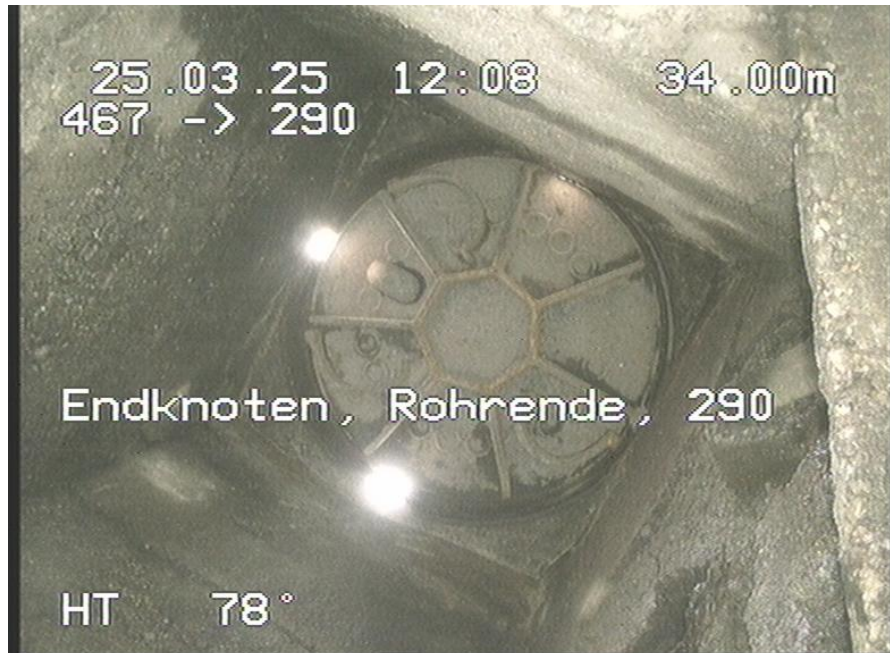
467-290\_235.jpg, 00:01:15, 34.00m  
Endknoten, Rohrende, 290
