## Haltungsinspektion - 25.03.2025 - 480-475

| Projektname<br><b>Fundermax St. Veit</b> | Video-Speichermedium<br>sonst. Wechseldatenträger | Fahrzeug<br><b>VI 944 FX</b> | Untersucher<br><b>Patrick Gallmayer</b> | Auftragsnummer<br><b>01</b> |

| Stadt/Ort<br><b>9300 St. Veit an der Glan</b> | Knoten oben<br><b>480</b> | Rohrlänge [m]<br><b>0</b> |
| Straße<br><b>Klagenfurter Straße 87-89</b> | Knotentyp oben<br><b>Schacht</b> | Haltung Länge [m]<br><b>15,01</b> |

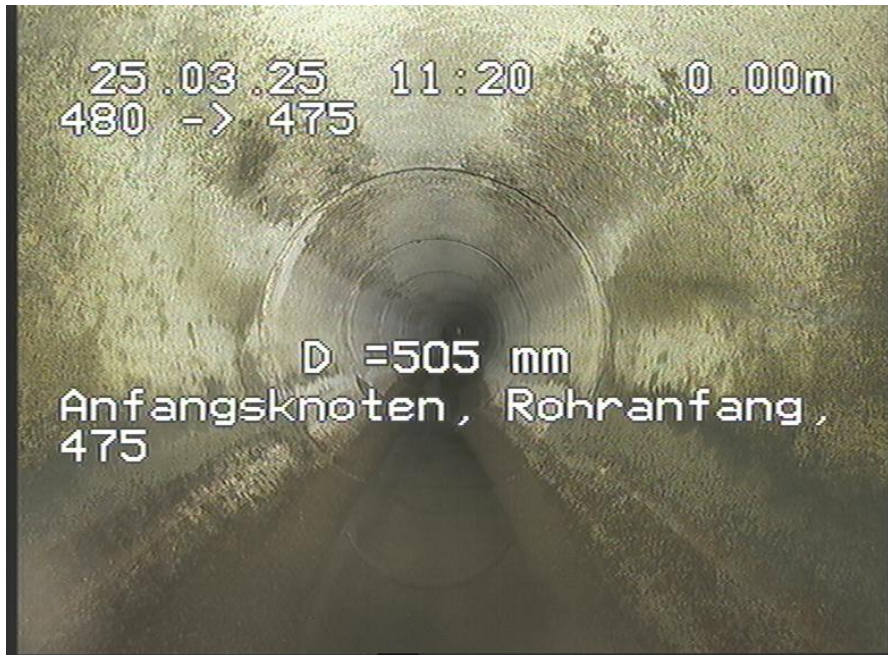
480-475\_210.jpg, 00:00:00, 0.00m  
Anfangsknoten, Rohranfang, 475

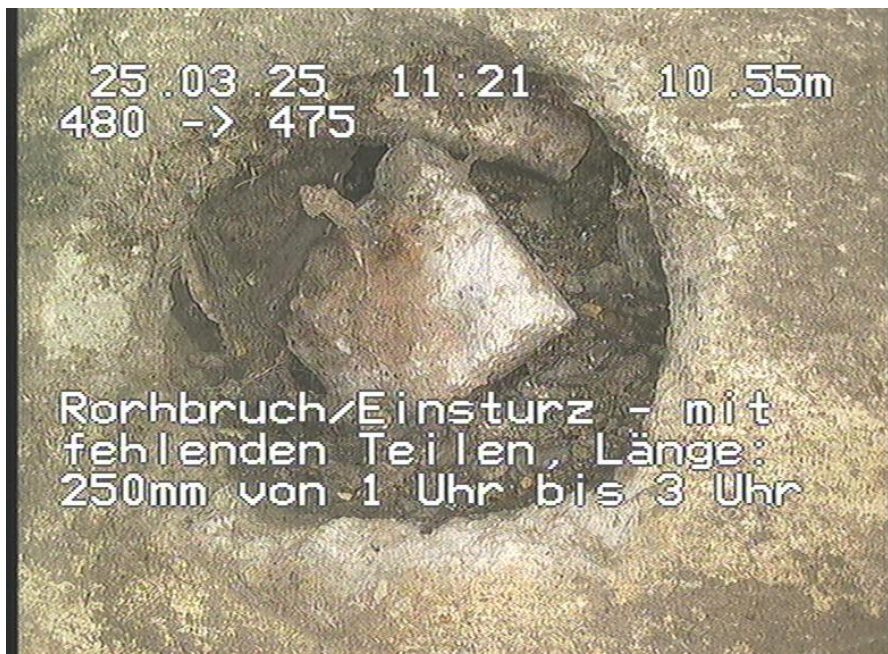
| 1:111 | m+ | Kürzel | Beobachtung | Zeit | Foto | Stufe |
|---|---|---|---|---|---|---|
| | 10.55 | BACB | Rohrbruch/Einsturz - mit fehlenden Teilen, Länge: 250mm von 1 Uhr bis 3 Uhr | 00:00:53 | 480-475_2<br>11.jpg | 3 |

480-475\_211.jpg, 00:00:53, 10.55m  
Rohrbruch/Einsturz - mit fehlenden Teilen, Länge: 250mm von 1 Uhr bis 3 Uhr

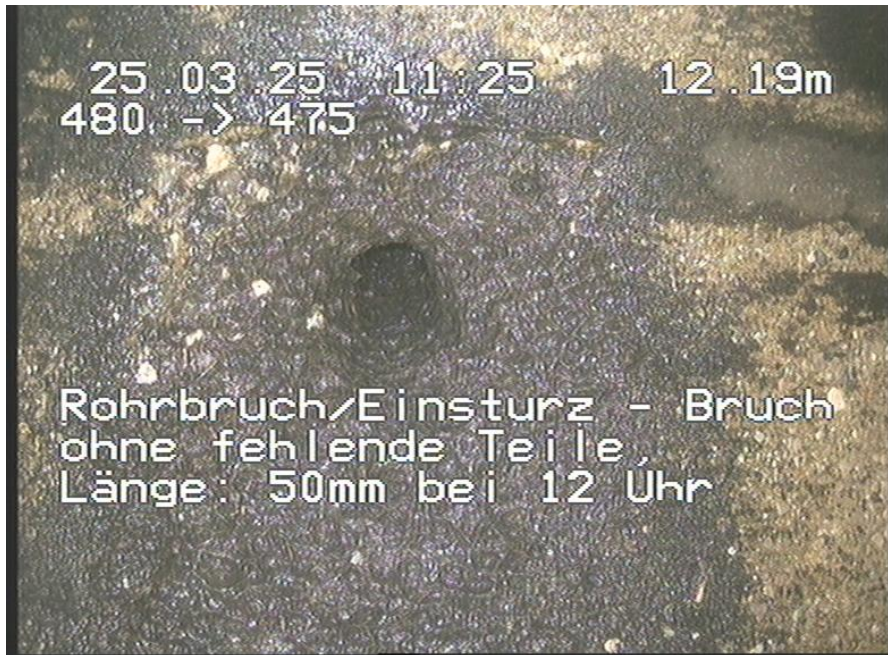
| 1:111 | m+ | Kürzel | Beobachtung | Zeit | Foto | Stufe |
|---|---|---|---|---|---|---|
| | 12.19 | BACA | Rohrbruch/Einsturz - Bruch ohne fehlende Teile, Länge: 50mm bei 12 Uhr | 00:01:22 | 480-475_2<br>12.jpg | 3 |

480-475\_212.jpg, 00:01:22, 12.19m  
Rohrbruch/Einsturz - Bruch ohne fehlende Teile, Länge: 50mm bei 12 Uhr

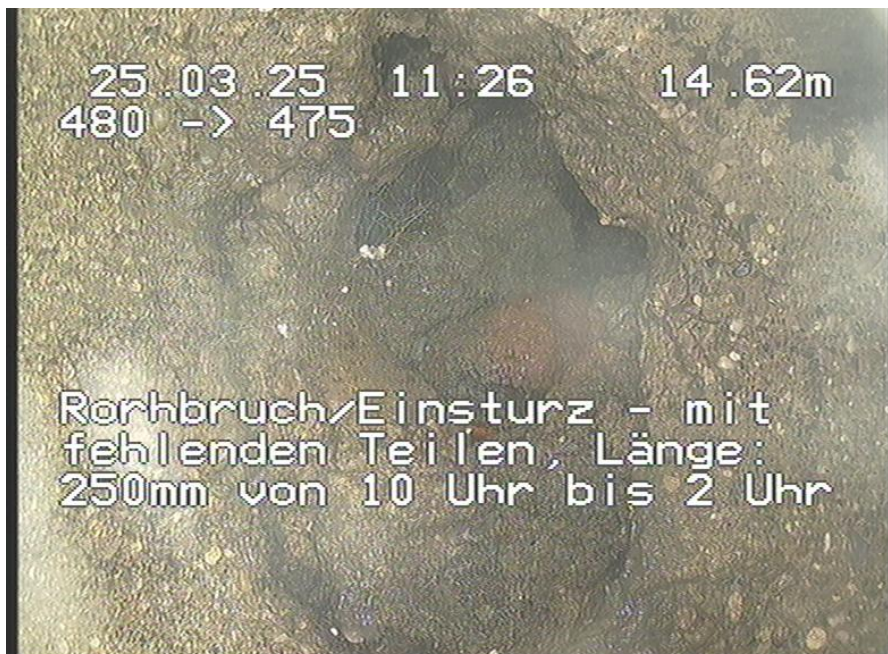
| 1:111 | m+ | Kürzel | Beobachtung | Zeit | Foto | Stufe |
|---|---|---|---|---|---|---|
| | 14.62 | BACB | Rohrbruch/Einsturz - mit fehlenden Teilen, Länge: 250mm von 10 Uhr bis 2 Uhr | 00:01:53 | 480-475_2<br>13.jpg | 3 |

480-475\_213.jpg, 00:01:53, 14.62m  
Rohrbruch/Einsturz - mit fehlenden Teilen, Länge: 250mm von 10 Uhr bis 2 Uhr

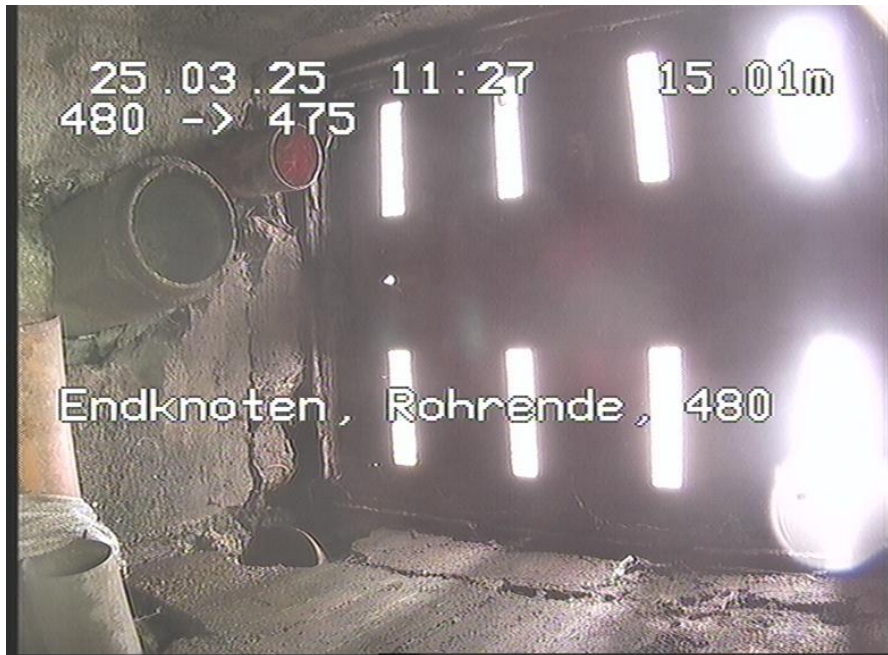
480-475\_214.jpg, 00:02:20, 15.01m  
Endknoten, Rohrende, 480
