## Haltungsinspektion - 21.06.2025 - 513-722

| Projektname<br><b>Fundermax St. Veit</b> | Video-Speichermedium<br><b>sonst. Wechseldatenträger</b> | Fahrzeug<br><b>VI 944 FX</b> | Untersucher<br><b>Patrick Gallmayer</b> | Auftragsnummer<br><b>01</b> |

| Stadt/Ort<br><b>9300 St. Veit an der Glan</b> | Knoten oben<br><b>513</b> | Rohrlänge [m]<br><b>0</b> |
| Straße<br><b>Klagenfurter Straße 87-89</b> | Knotentyp oben<br><b>Schacht</b> | Haltung Länge [m]<br><b>33,80</b> |

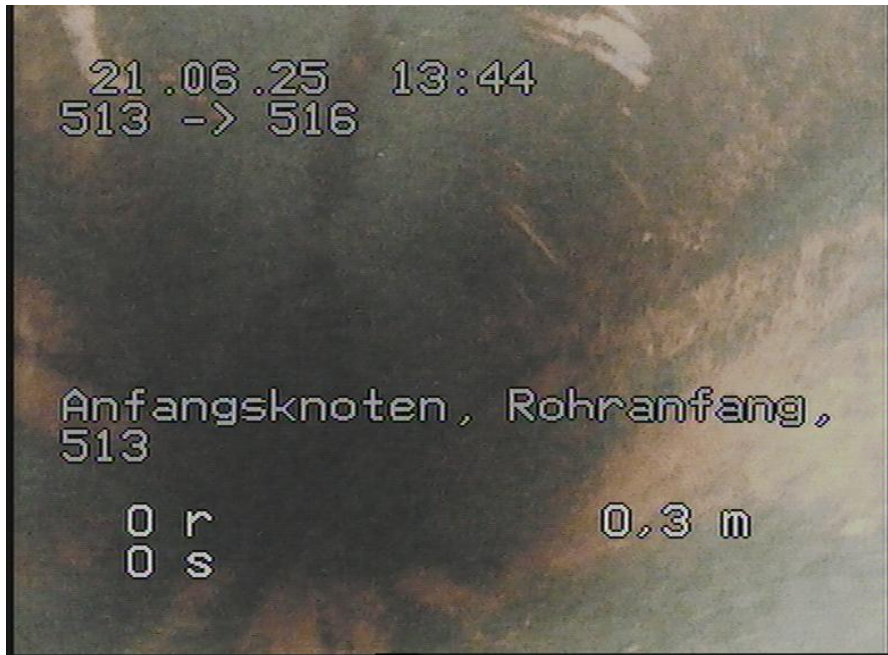
513-516\_774.jpg, 00:00:00, 0.00m  
Anfangsknoten, Rohranfang, 513

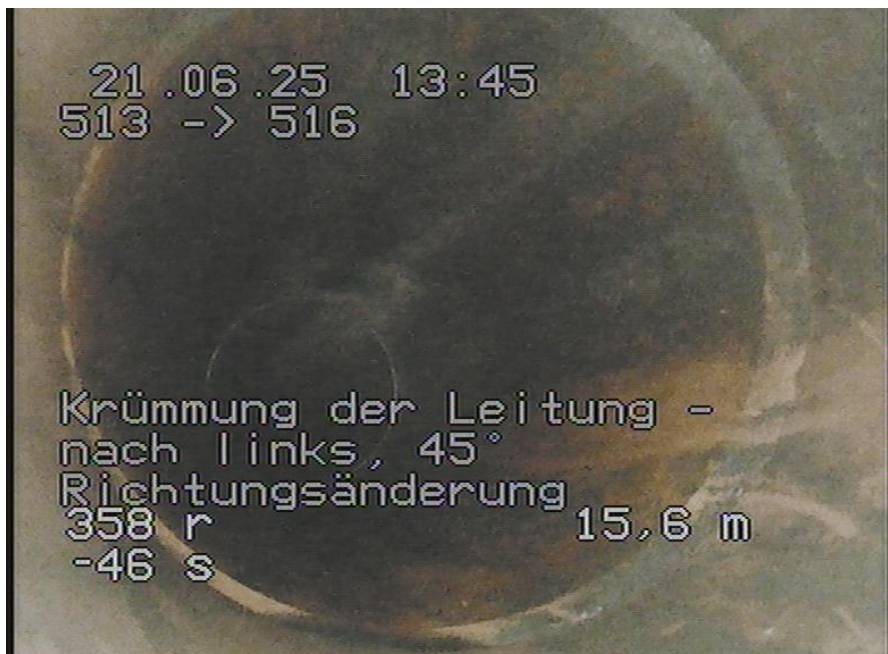
| 1:249 | m+ | Kürzel | Beobachtung | Zeit | Foto | Stufe |
|---|---|---|---|---|---|---|
| | 15.60 | BCCAY | Krümmung der Leitung - nach links, 45° Richtungsänderung | 00:00:58 | 513-516_7<br>75.jpg | |

513-516\_775.jpg, 00:00:58, 15.60m  
Krümmung der Leitung - nach links, 45° Richtungsänderung

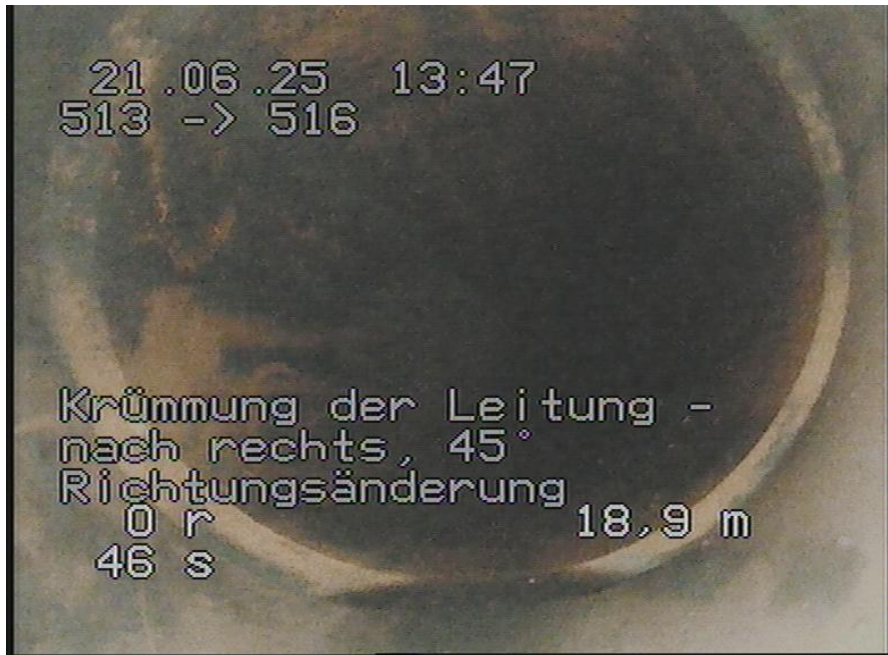
| 1:249 | m+ | Kürzel | Beobachtung | Zeit | Foto | Stufe |
|---|---|---|---|---|---|---|
| | 18.90 | BCCBY | Krümmung der Leitung - nach rechts, 45° Richtungsänderung | 00:01:35 | 513-516_7<br>76.jpg | |

513-516\_776.jpg, 00:01:35, 18.90m  
Krümmung der Leitung - nach rechts, 45° Richtungsänderung

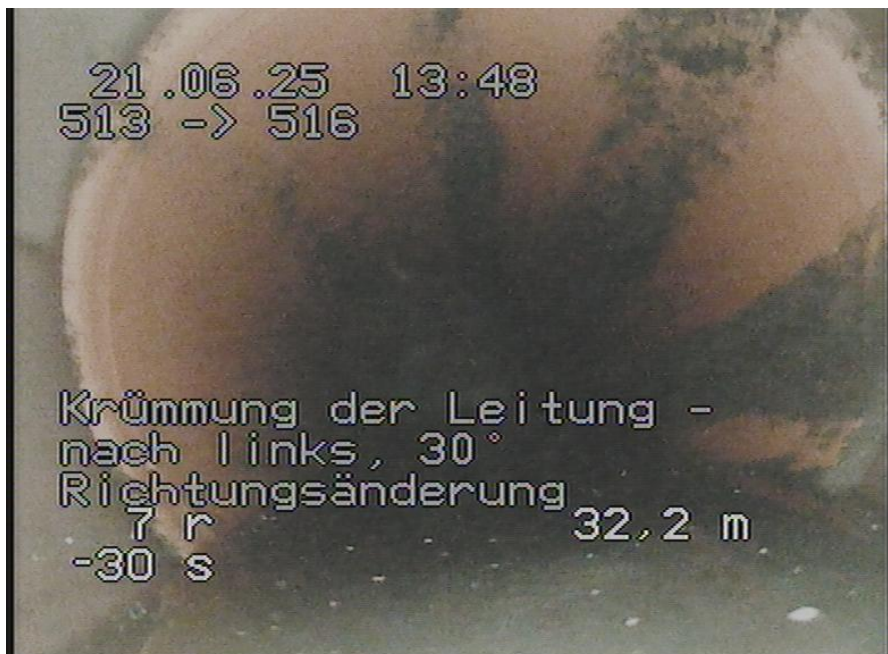
| 1:249 | m+ | Kürzel | Beobachtung | Zeit | Foto | Stufe |
|---|---|---|---|---|---|---|
| | 32.20 | BCCAY | Krümmung der Leitung - nach links, 30° Richtungsänderung | 00:02:26 | 513-516_7<br>77.jpg | |

513-516\_777.jpg, 00:02:26, 32.20m  
Krümmung der Leitung - nach links, 30° Richtungsänderung

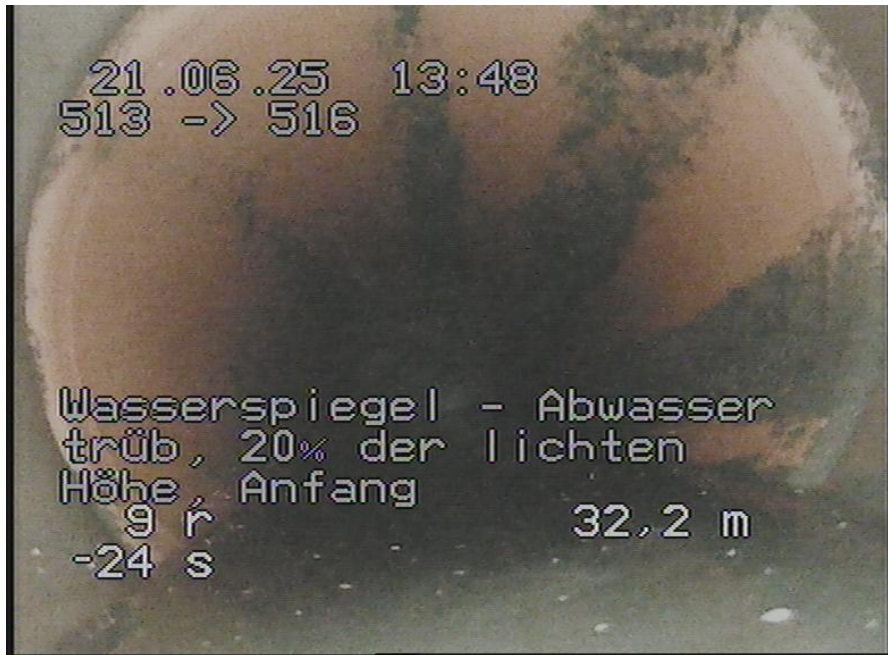
| 1:249 | m+ | Kürzel | Beobachtung | Zeit | Foto | Stufe |
|---|---|---|---|---|---|---|
| | 32.20 | A01 BDDC | Wasserspiegel - Abwasser trüb, 20% der lichten Höhe, Anfang | 00:02:30 | 513-516_7<br>78.jpg | |

513-516\_778.jpg, 00:02:30, 32.20m  
Wasserspiegel - Abwasser trüb, 20% der lichten Höhe, Anfang

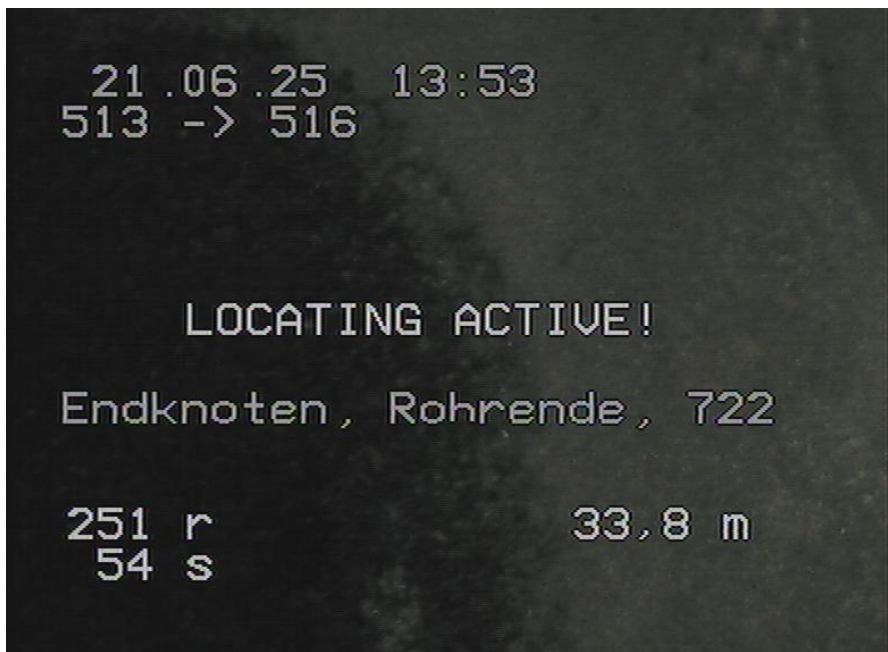
513-516\_779.jpg, 00:03:21, 33.80m  
Endknoten, Rohrende, 722
