## Haltungsinspektion - 24.03.2025 - 522-422

| Projektname<br><b>Fundermax St. Veit</b> | Video-Speichermedium<br><b>sonst. Wechseldatenträger</b> | Fahrzeug<br><b>VI 944 FX</b> | Untersucher<br><b>Patrick Gallmayer</b> | Auftragsnummer<br><b>01</b> |

| Straße<br><b>Klagenfurter Straße 87-89</b> | Knotentyp oben<br><b>Anschlusspunkt</b> | Haltung Länge [m]<br><b>10,60</b> |

## Haltungsbilder - 24.03.2025 - 522-422

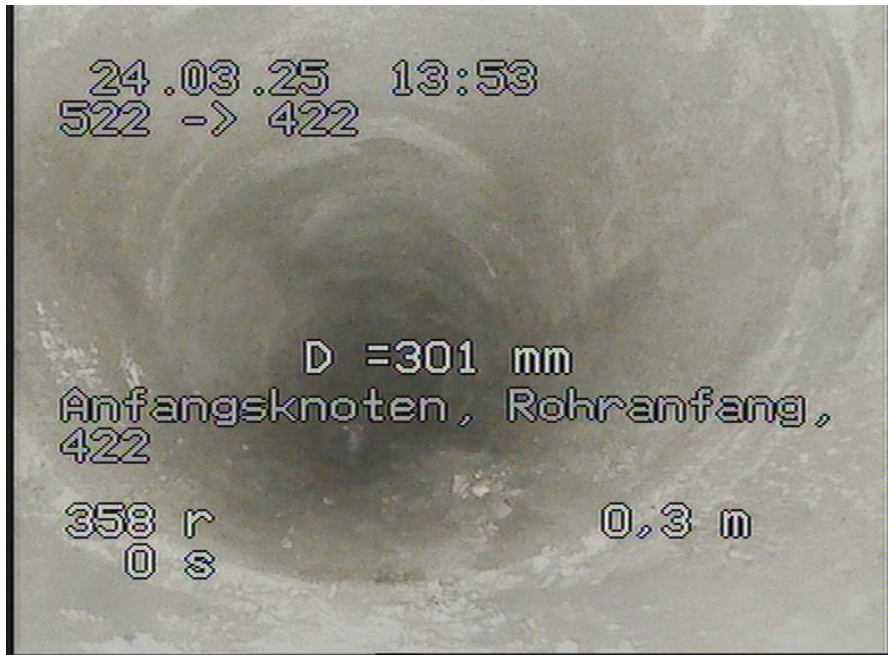
| 1:78 | m+ | Kürzel | Beobachtung | Zeit | Foto | Stufe |
|---|---|---|---|---|---|---|
| | 0.00 | BCDXP | Anfangsknoten, Rohranfang, 422 | 00:00:00 | 522-422_1<br>07.jpg | |

522-422\_107.jpg, 00:00:00, 0.00m  
Anfangsknoten, Rohranfang, 422

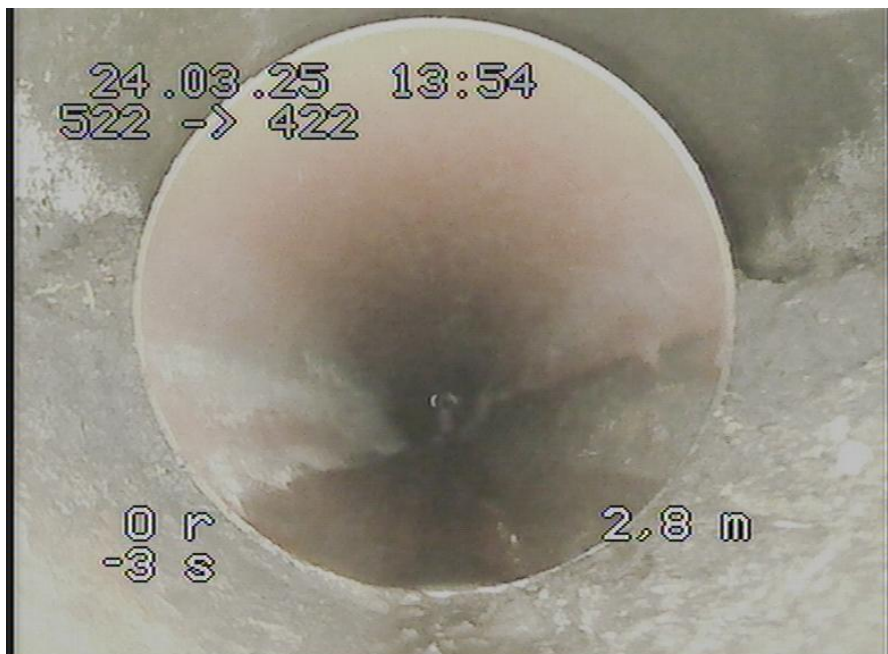
| 1:78 | m+ | Kürzel | Beobachtung | Zeit | Foto | Stufe |
|---|---|---|---|---|---|---|
| | 2.80 | AECA | Veränderte Grundlageninformation - Form, kreisförmig, 150mm Durchmesser | 00:00:32 | 522-422_1<br>08.jpg | |

522-422\_108.jpg, 00:00:32, 2.80m  
Veränderte Grundlageninformation - Form, kreisförmig, 150mm Durchmesser

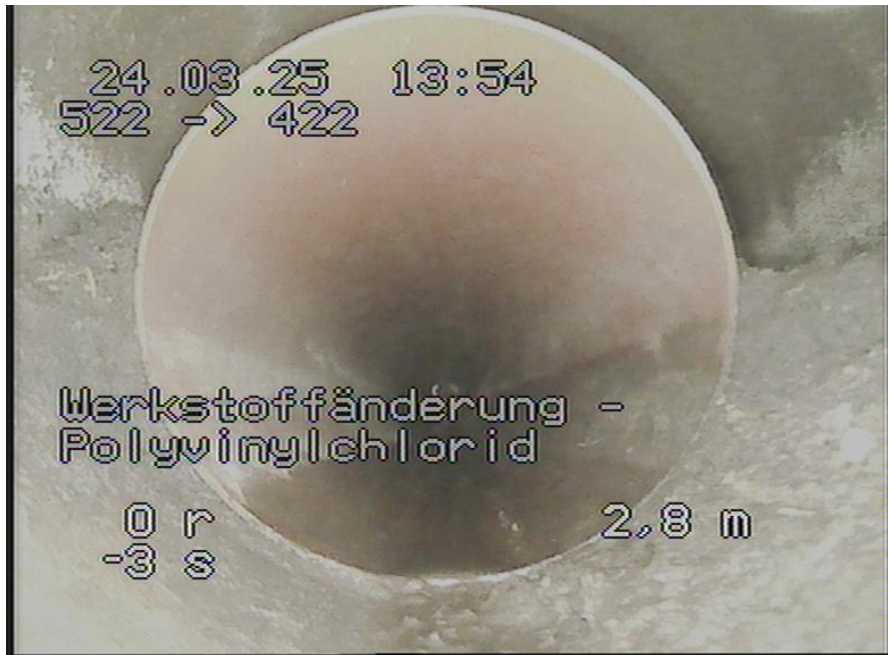
| 1:78 | m+ | Kürzel | Beobachtung | Zeit | Foto | Stufe |
|---|---|---|---|---|---|---|
| | 2.80 | AEDPVC | Werkstoffänderung - Polyvinylchlorid | 00:00:39 | 522-422_1<br>09.jpg | |

522-422\_109.jpg, 00:00:39, 2.80m  
Werkstoffänderung - Polyvinylchlorid

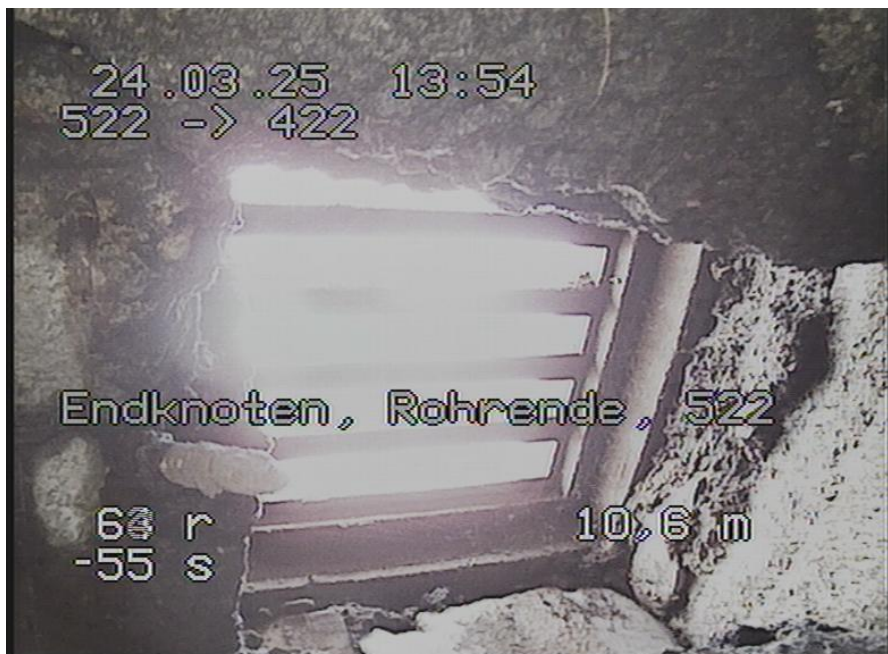
| 1:78 | m+ | Kürzel | Beobachtung | Zeit | Foto | Stufe |
|---|---|---|---|---|---|---|
| | 10.60 | BCEXP | Endknoten, Rohrende, 522 | 00:01:07 | 522-422_1<br>10.jpg | |

522-422\_110.jpg, 00:01:07, 10.60m  
Endknoten, Rohrende, 522
