## Haltungsinspektion - 21.06.2025 - 527-526

| Projektname<br><b>Fundermax St. Veit</b> | Video-Speichermedium<br><b>sonst. Wechseldatenträger</b> | Fahrzeug<br><b>VI 944 FX</b> | Untersucher<br><b>Patrick Gallmayer</b> | Auftragsnummer<br><b>01</b> |

| Straße<br><b>Klagenfurter Straße 87-89</b> | Knotentyp oben<br><b>Schacht</b> | Haltung Länge [m]<br><b>5,09</b> |

## Haltungsbilder - 21.06.2025 - 527-526

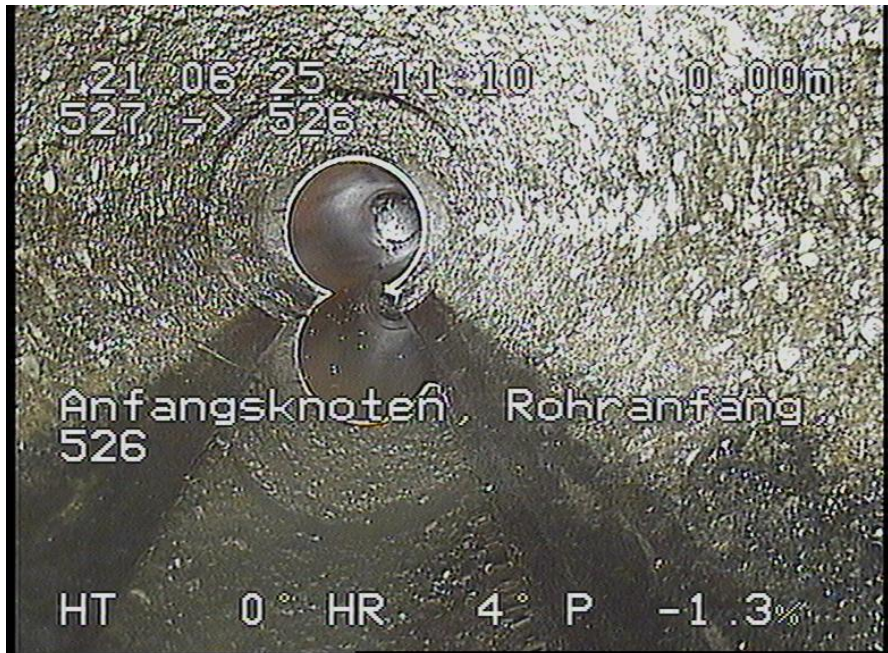
| 1:50 | m+ | Kürzel | Beobachtung | Zeit | Foto | Stufe |
|---|---|---|---|---|---|---|
| | 0.00 | BCDXP | Anfangsknoten, Rohranfang, 526 | 00:00:00 | 527-526_7<br>29.jpg | |

527-526\_729.jpg, 00:00:00, 0.00m  
Anfangsknoten, Rohranfang, 526

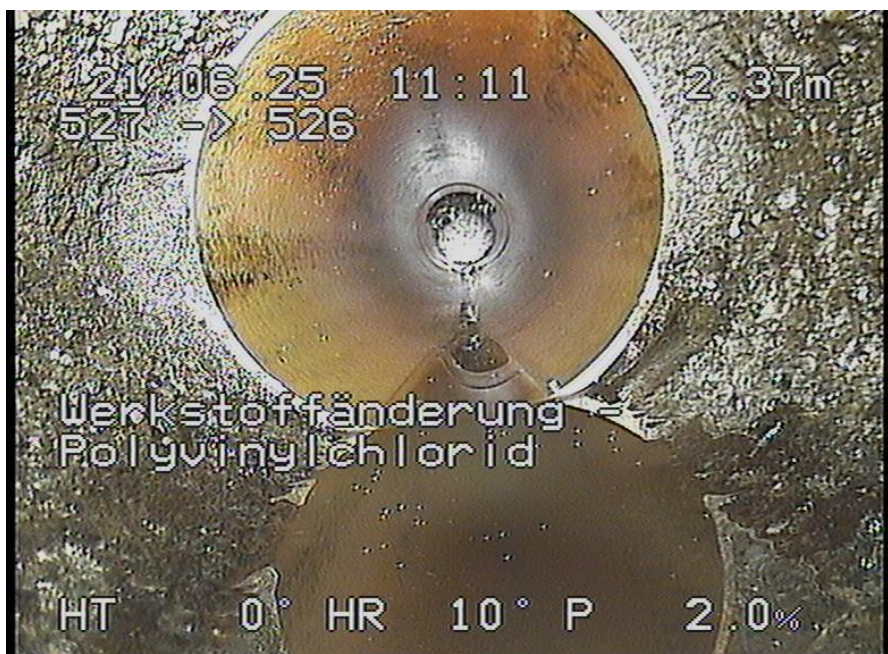
| 1:50 | m+ | Kürzel | Beobachtung | Zeit | Foto | Stufe |
|---|---|---|---|---|---|---|
| | 2.37 | AEDPVC | Werkstoffänderung - Polyvinylchlorid | 00:00:29 | 527-526_7<br>30.jpg | |

527-526\_730.jpg, 00:00:29, 2.37m  
Werkstoffänderung - Polyvinylchlorid

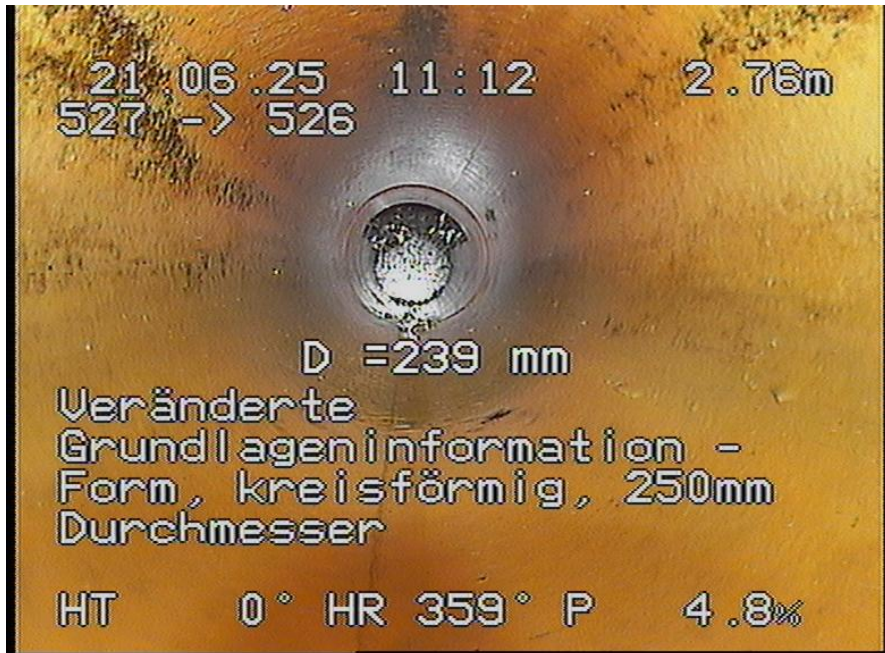
| 1:50 | m+ | Kürzel | Beobachtung | Zeit | Foto | Stufe |
|---|---|---|---|---|---|---|
| | 2.37 | AECA | Veränderte Grundlageninformation - Form, kreisförmig,<br>250mm Durchmesser | 00:01:39 | 527-526_7<br>31.jpg | |

527-526\_731.jpg, 00:01:39, 2.37m  
Veränderte Grundlageninformation - Form, kreisförmig, 250mm Durchmesser

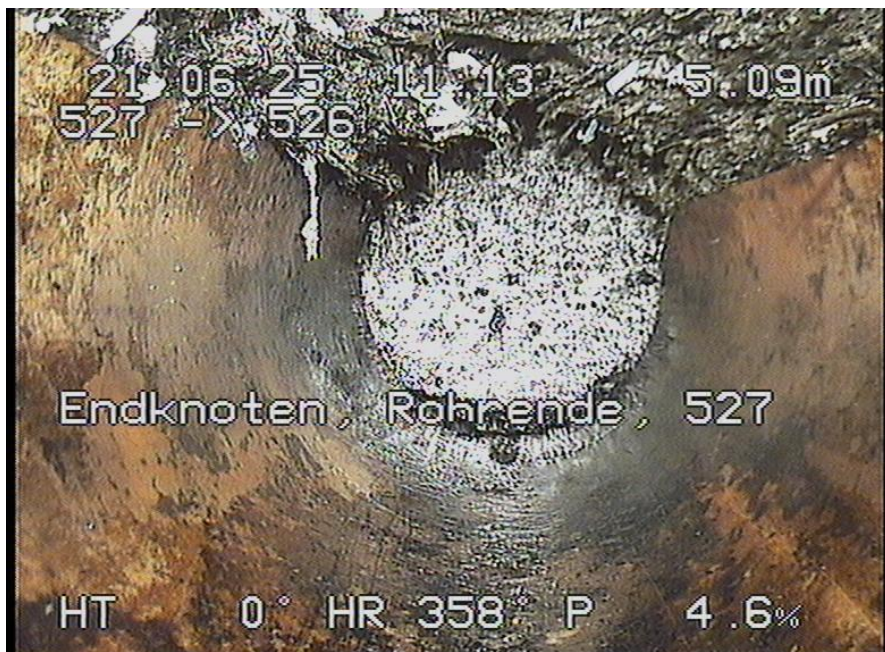
| 1:50 | m+ | Kürzel | Beobachtung | Zeit | Foto | Stufe |
|---|---|---|---|---|---|---|
| | 5.09 | BCEXP | Endknoten, Rohrende, 527 | 00:02:11 | 527-526_7<br>32.jpg | |

527-526\_732.jpg, 00:02:11, 5.09m  
Endknoten, Rohrende, 527
