## Haltungsinspektion - 21.06.2025 - 531-705

| Projektname<br><b>Fundermax St. Veit</b> | Video-Speichermedium<br>sonst. Wechseldatenträger | Fahrzeug<br><b>VI 944 FX</b> | Untersucher<br><b>Patrick Gallmayer</b> | Auftragsnummer<br><b>01</b> |

| Straße<br><b>Klagenfurter Straße 87-89</b> | Knotentyp oben<br><b>Schacht</b> | Haltung Länge [m]<br><b>17,00</b> |

## Haltungsbilder - 21.06.2025 - 531-705

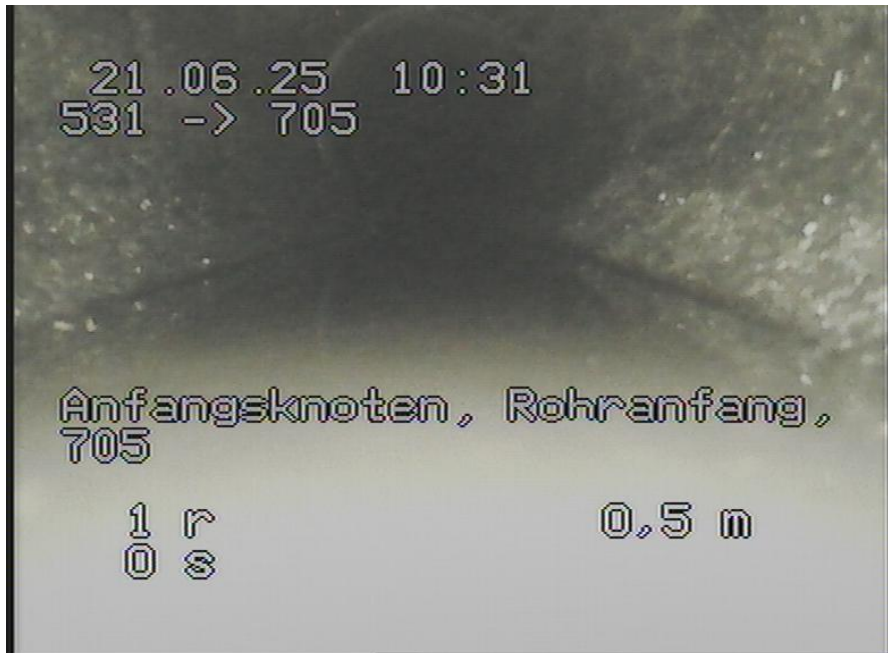
531-705\_722.jpg, 00:00:00, 0.00m  
Anfangsknoten, Rohranfang, 705

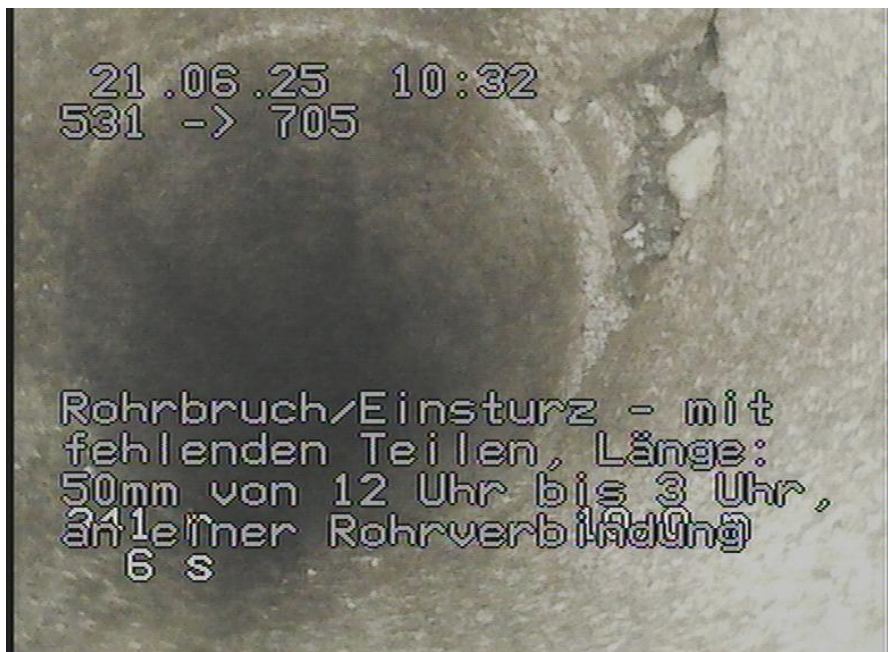
| 1:125 | m+ | Kürzel | Beobachtung | Zeit | Foto | Stufe |
|---|---|---|---|---|---|---|
| | 10.00 | BACB | Rohrbruch/Einsturz - mit fehlenden Teilen, Länge: 50mm von 12 Uhr bis 3 Uhr, an einer Rohrverbindung | 00:00:57 | 531-705_7<br>23.jpg | 3 |

531-705\_723.jpg, 00:00:57, 10.00m  
Rohrbruch/Einsturz - mit fehlenden Teilen, Länge: 50mm von 12 Uhr bis 3 Uhr, an einer Rohrverbindung

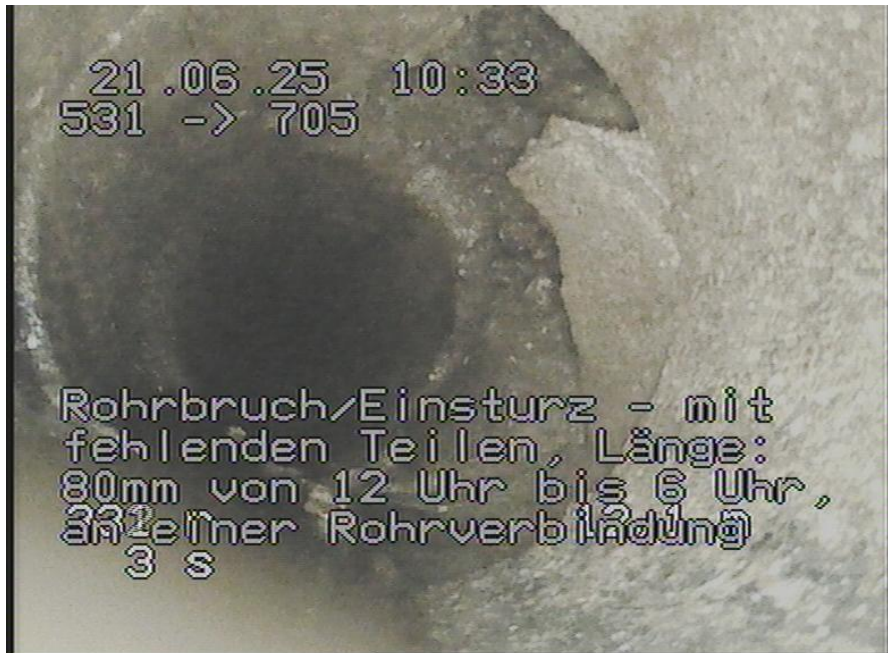
531-705\_724.jpg, 00:01:15, 12.10m

| 1:125 | m+ | Kürzel | Beobachtung | Zeit | Foto | Stufe |
|---|---|---|---|---|---|---|
| | 12.10 | BACB | Rohrbruch/Einsturz - mit fehlenden Teilen, Länge: 80mm von 12 Uhr bis 6 Uhr, an einer Rohrverbindung | 00:01:15 | 531-705_7<br>24.jpg | 3 |

Rohrbruch/Einsturz - mit fehlenden Teilen, Länge: 80mm von 12 Uhr bis 6 Uhr, an einer Rohrverbindung

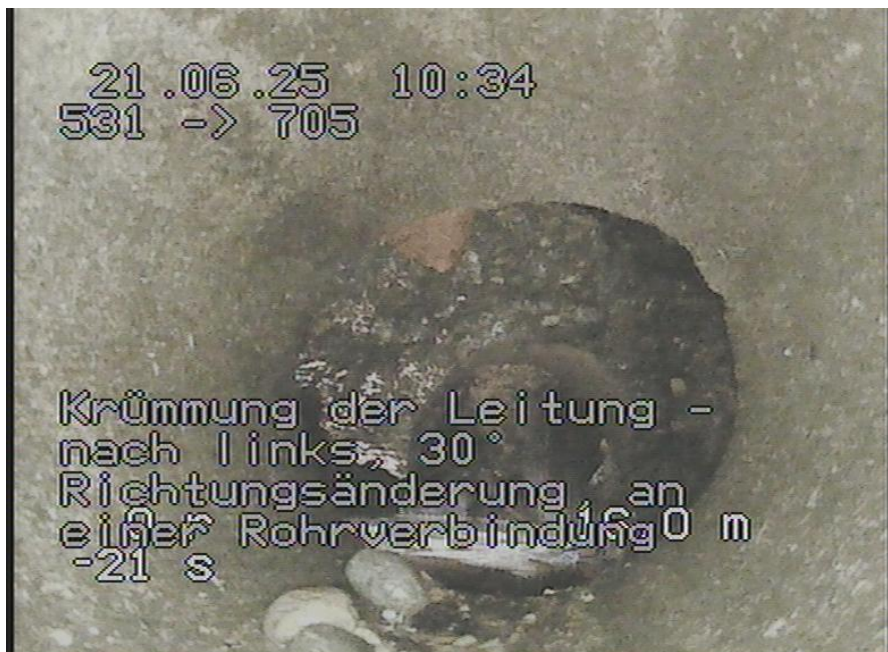
531-705\_725.jpg, 00:01:57, 16.00m

| 1:125 | m+ | Kürzel | Beobachtung | Zeit | Foto | Stufe |
|---|---|---|---|---|---|---|
| | 16.00 | BCCAY | Krümmung der Leitung - nach links, 30° Richtungsänderung, an einer Rohrverbindung | 00:01:57 | 531-705_7<br>25.jpg | |

Krümmung der Leitung - nach links, 30° Richtungsänderung, an einer Rohrverbindung

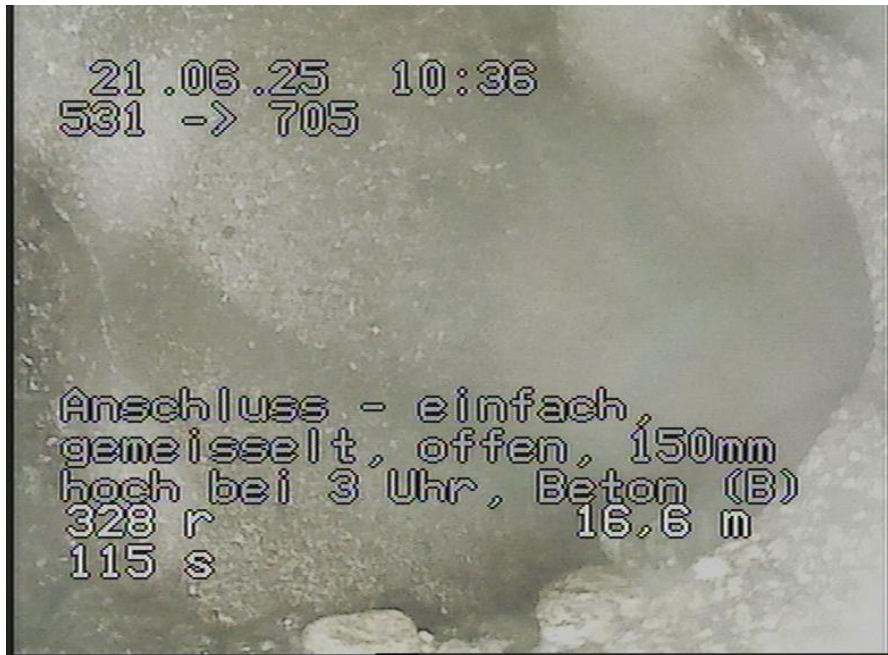
| 1:125 | m+ | Kürzel | Beobachtung | Zeit | Foto | Stufe |
|---|---|---|---|---|---|---|
| | 16.60 | BCAEA | Anschluss - einfach, gemeisselt, offen, 150mm hoch bei 3 Uhr, Beton (B) | 00:02:28 | 531-705_7<br>26.jpg | |

531-705\_726.jpg, 00:02:28, 16.60m  
Anschluss - einfach, gemeisselt, offen, 150mm hoch bei 3 Uhr, Beton (B)

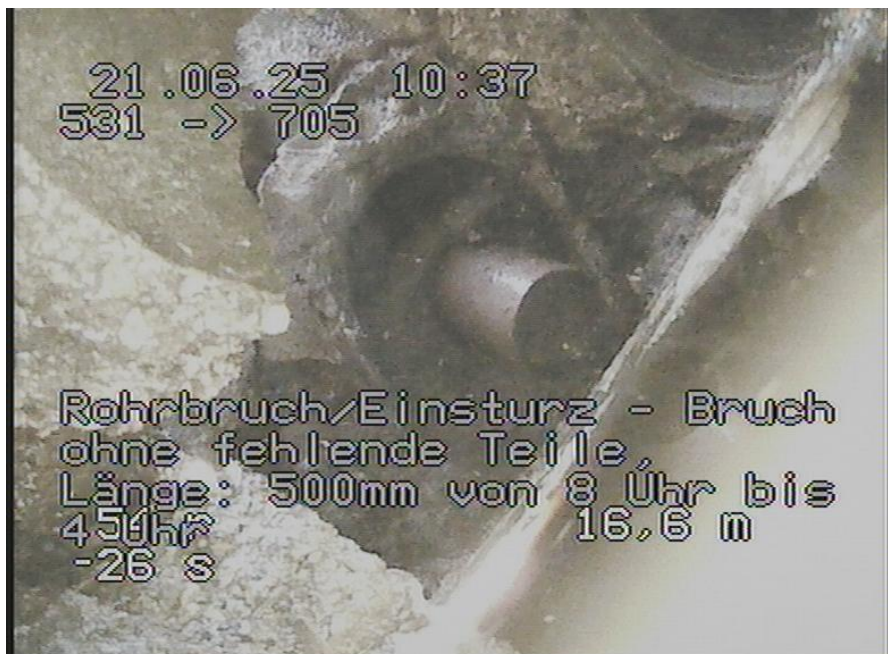
| 1:125 | m+ | Kürzel | Beobachtung | Zeit | Foto | Stufe |
|---|---|---|---|---|---|---|
| | 16.60 | BACA | Rohrbruch/Einsturz - Bruch ohne fehlende Teile, Länge: 500mm von 8 Uhr bis 4 Uhr | 00:02:32 | 531-705_7<br>27.jpg | 3 |

531-705\_727.jpg, 00:02:32, 16.60m  
Rohrbruch/Einsturz - Bruch ohne fehlende Teile, Länge: 500mm von 8 Uhr bis 4 Uhr

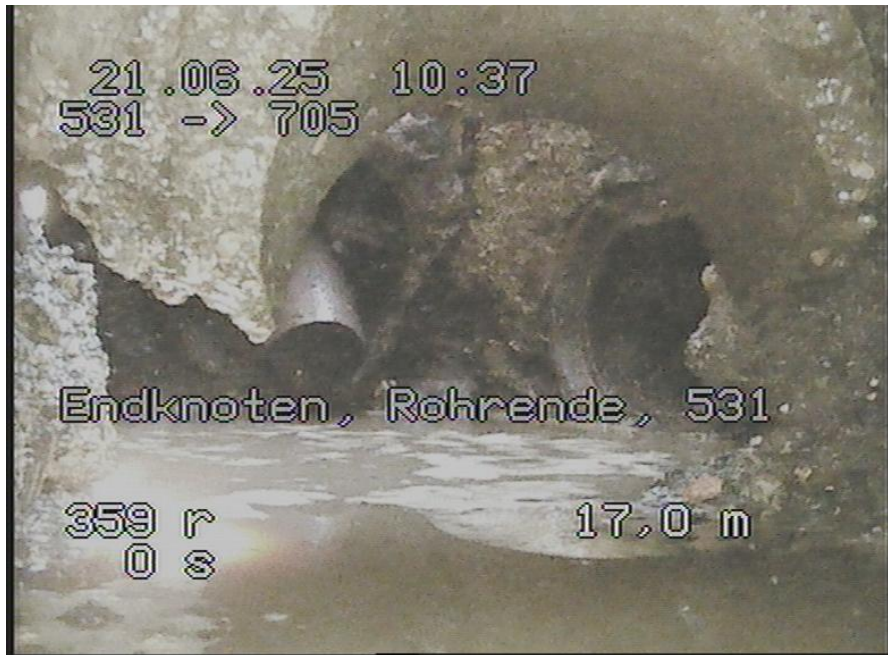
531-705\_728.jpg, 00:02:50, 17.00m  
Endknoten, Rohrende, 531
